## 3 地块概况

### 3.3 地块的现状和历史

#### 3.3.1 地块的历史沿革

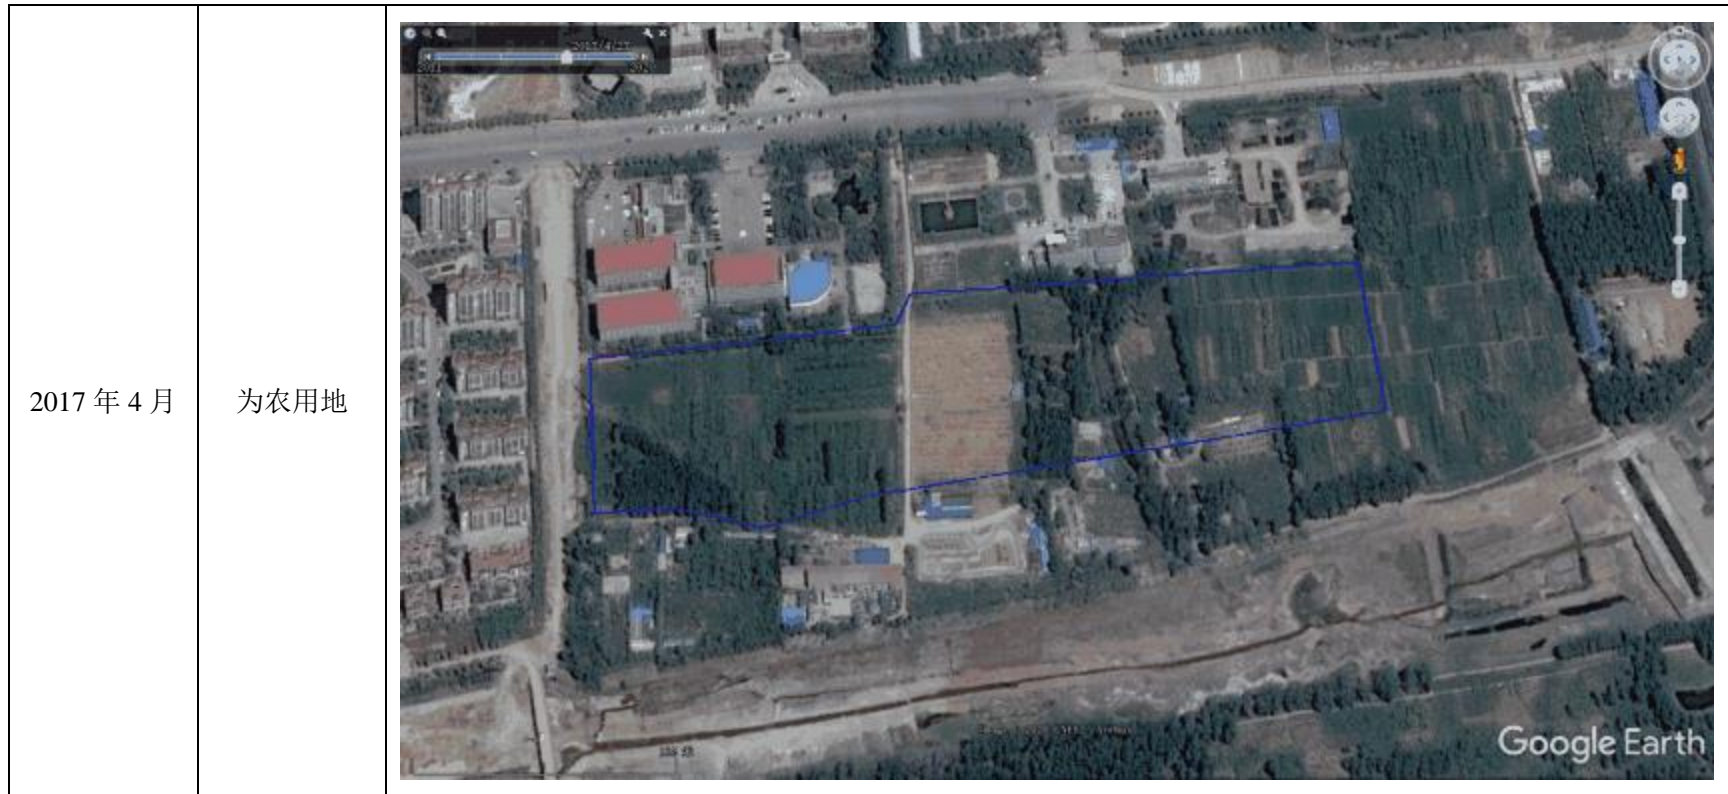
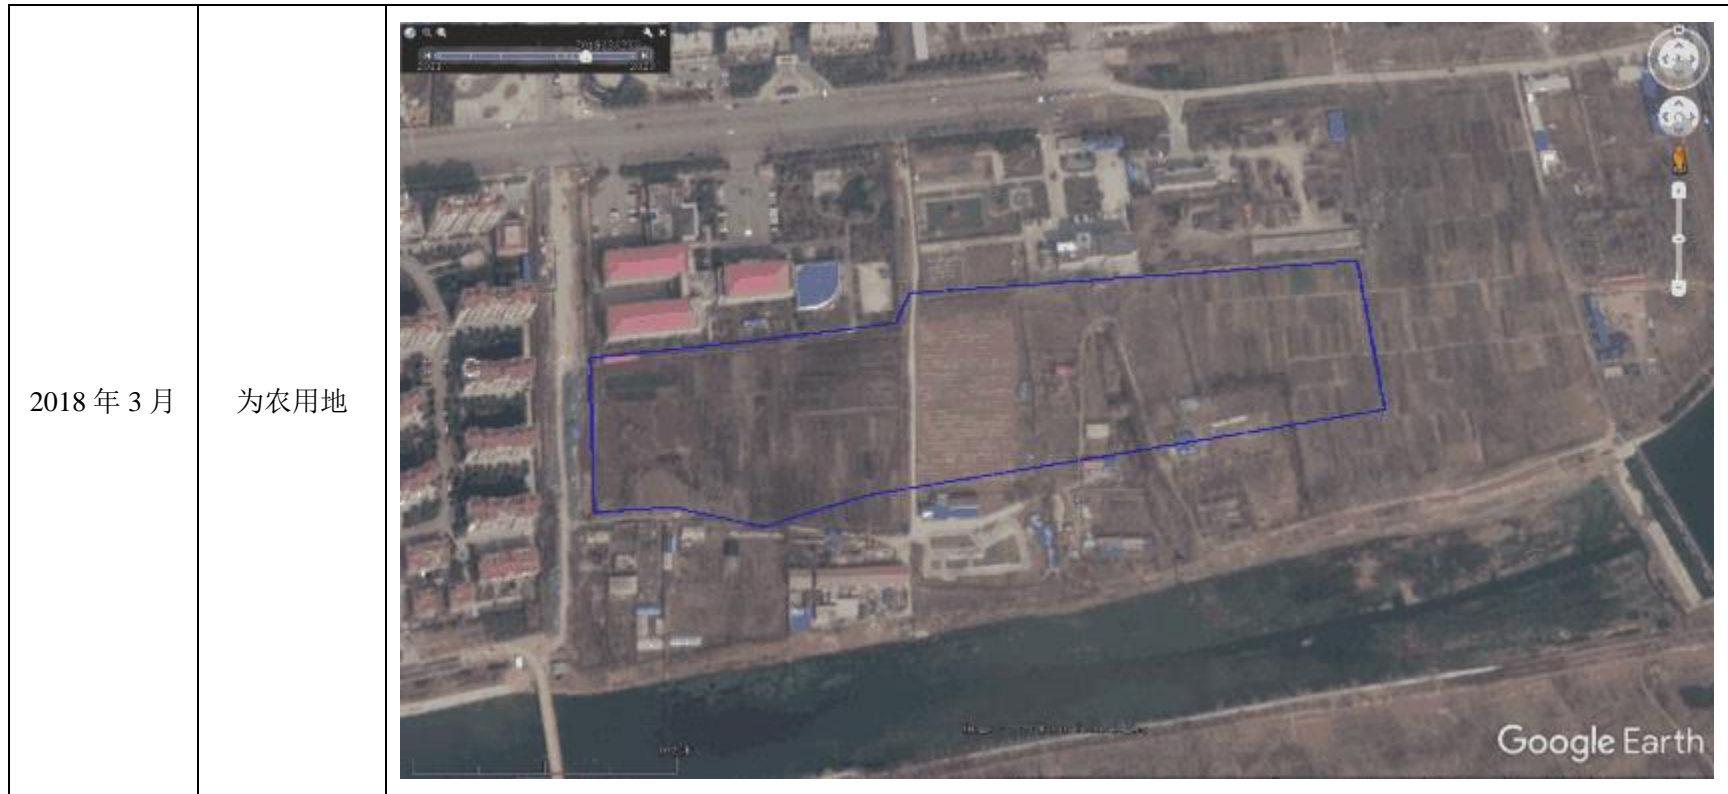
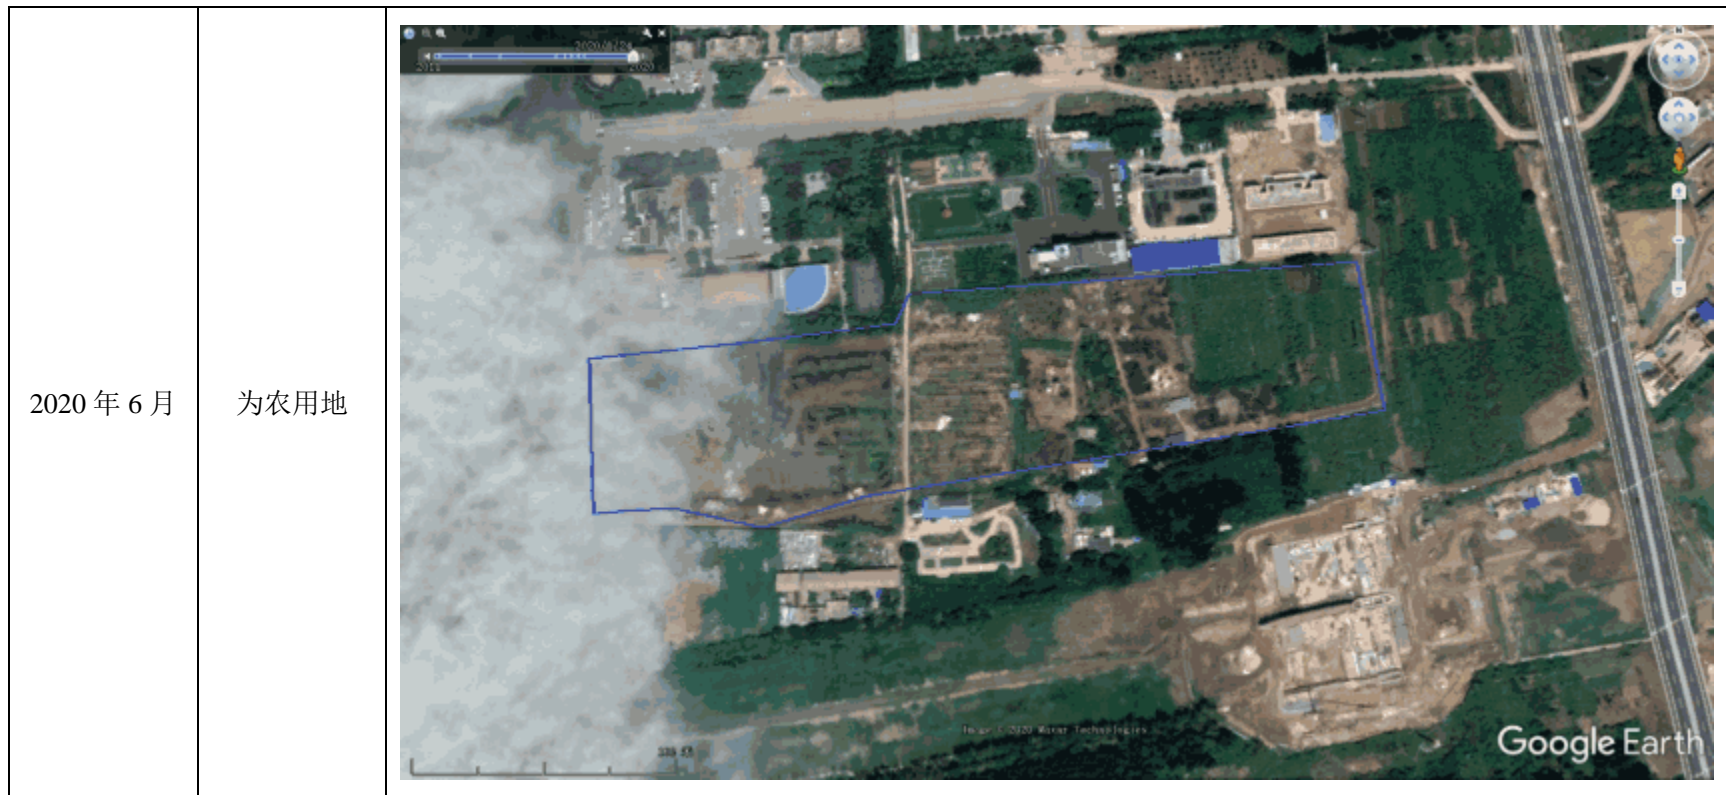
图 3.3-1 本次调查地块历史变迁影像图

拍摄时间	地块概况	地块卫星图片
2011 年 4 月	为农用地种植农作物，中间位置是养鱼池塘

拍摄时间	地块概况	地块卫星图片
2012 年 10 月	为农用地种植农作物，中间位置是养鱼池塘，右侧圈出的是村民临时住所	  <p>The satellite image shows a rural landscape. A large, dark, rectangular area in the center is labeled '池塘' (Pond) in white text. To the right of the pond, a small, irregularly shaped area is outlined in red, representing temporary housing. A larger area to the left and right of the pond is outlined in blue. The image includes a Google Earth logo in the bottom right corner and a scale bar in the bottom left corner.</p>

拍摄时间	地块概况	地块卫星图片
2014 年 11 月	为农用地种植农作物, 中间位置是养鱼池塘	  A satellite image from Google Earth showing a rural landscape. A large rectangular area is outlined in blue, representing the site of interest. Within this area, a dark, irregularly shaped pond is highlighted with a red border and labeled with the Chinese characters '池塘' (Pond). The surrounding area includes agricultural fields, some buildings, and a road. The Google Earth logo is visible in the bottom right corner of the image.

拍摄时间	地块概况	现场图片
2016 年 11 月	原来池塘已经被填平变为农用地，其他区域是农用地

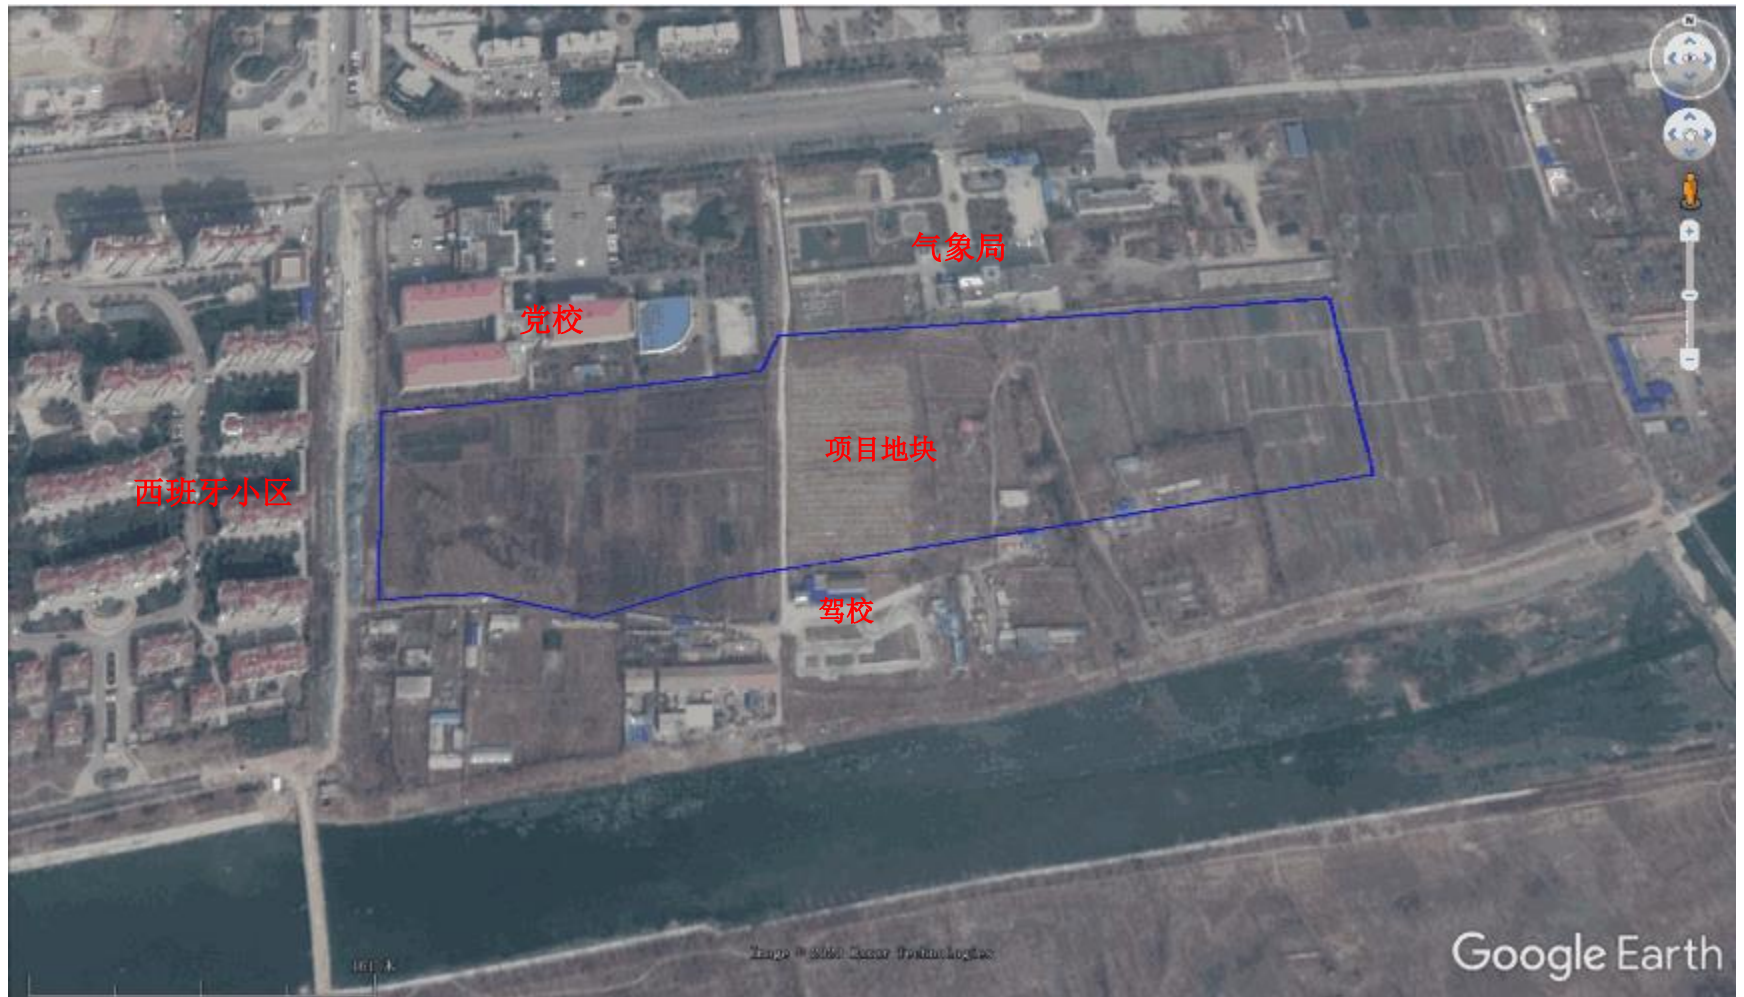
图 3.4-1 相邻地块分布情况

地块东侧、南侧为空地和村落、驾校，西侧为荆泉路，道路对面是西班牙小区，北侧自西往东依次为滕州市党校、气象局，相邻地块无生产型企业，相邻地块使用现状分布图如下。

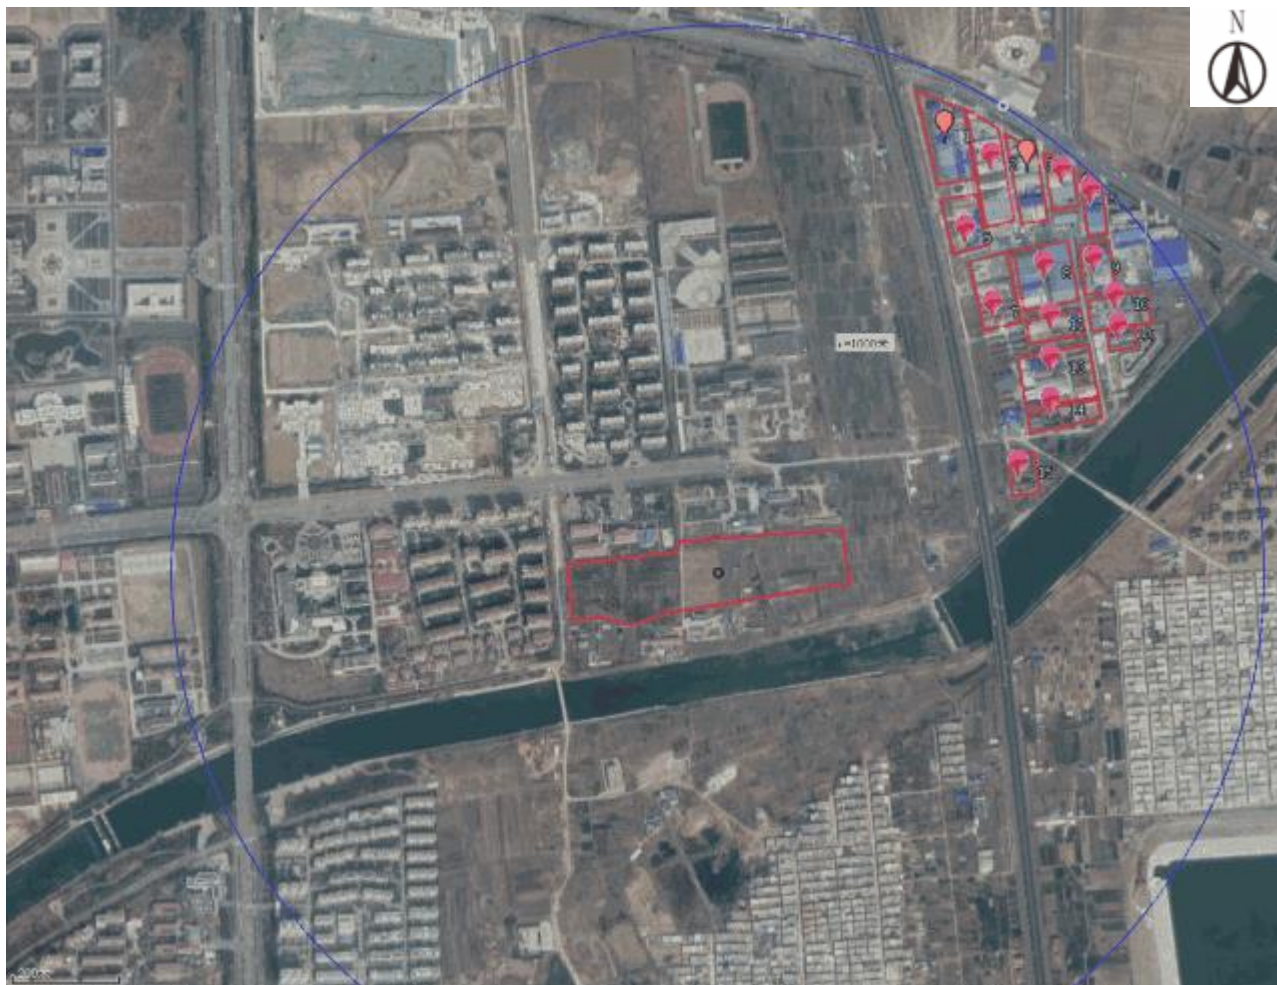
图 3.5-1 项目周边潜在污染源情况图

滕州市 TZ2020-25 号地块位于滕州市龙泉路东侧，学院东路南侧，墨子大道西侧，城郭河北侧，滕州党校以南。本调查地块周围 1km 范围企业分布情况见表 3.5-1、图 3.5-1。
