滕州市东郭镇楼里水厂 TZ2020（划）-36 号地块
土壤污染状况调查报告

编制单位：青岛京诚检测科技有限公司

2021 年 1 月

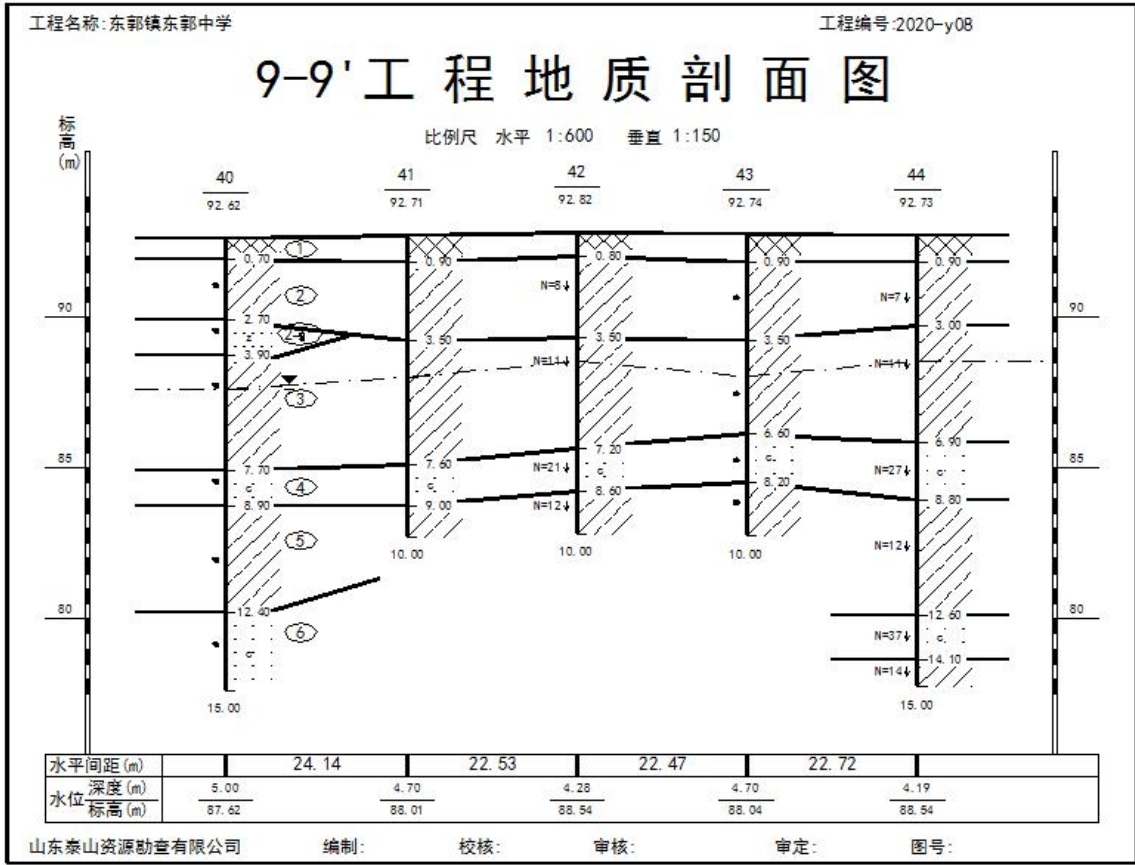
图 3-3 剖面图

本次勘察最大孔深 20.00 米，依据野外鉴别及室内土工试验，按地基土的成因类型、地质特征将本场地地基土划分为七层，现由上至下分述如下：

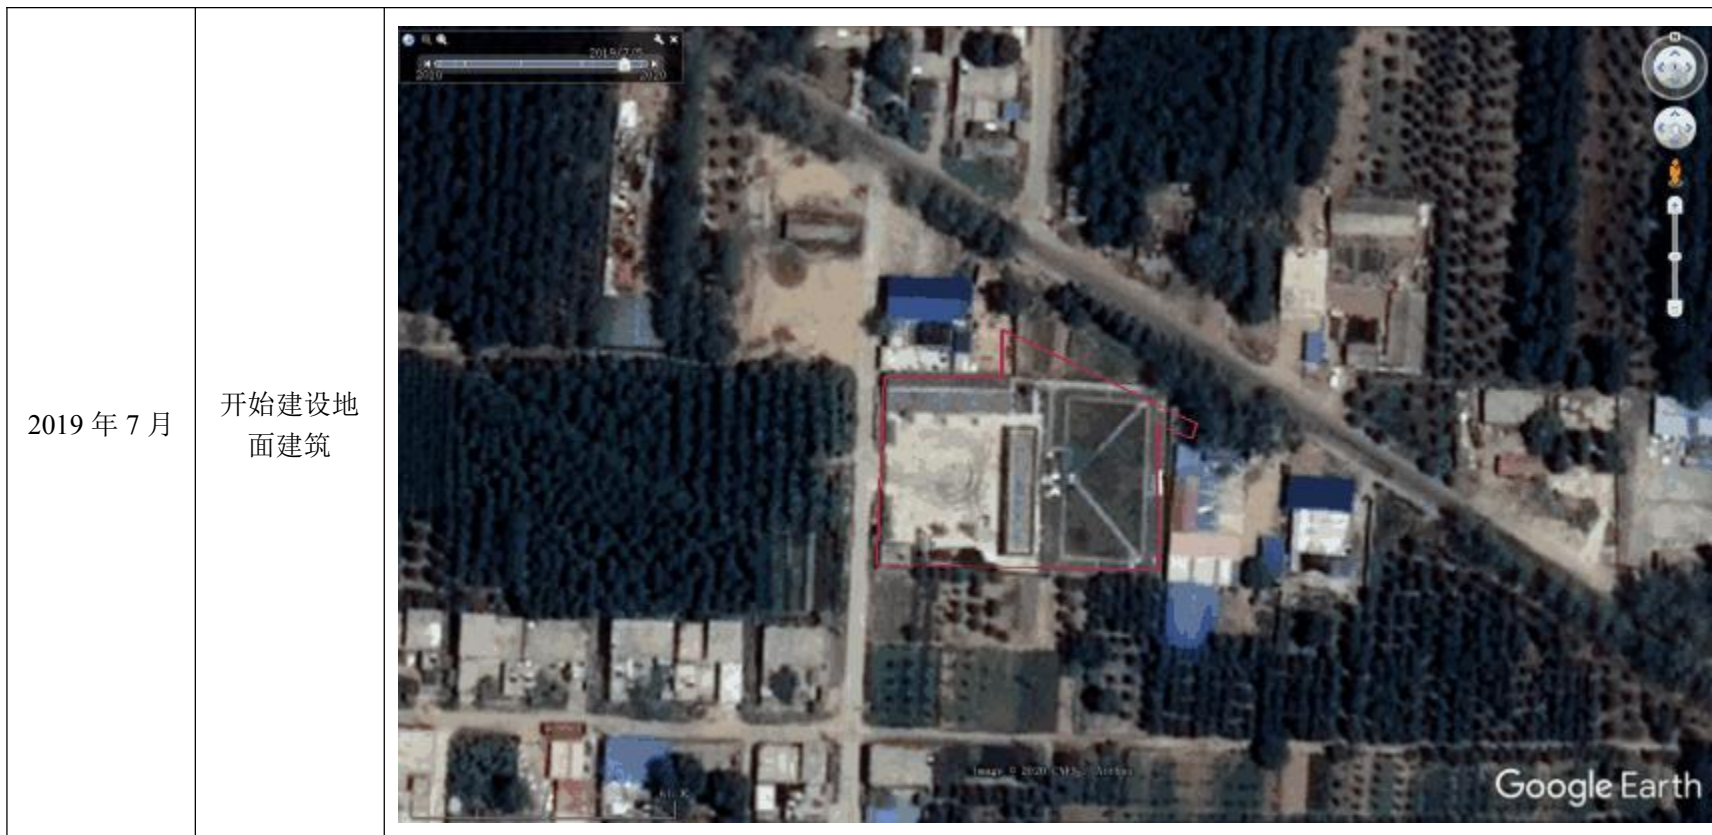
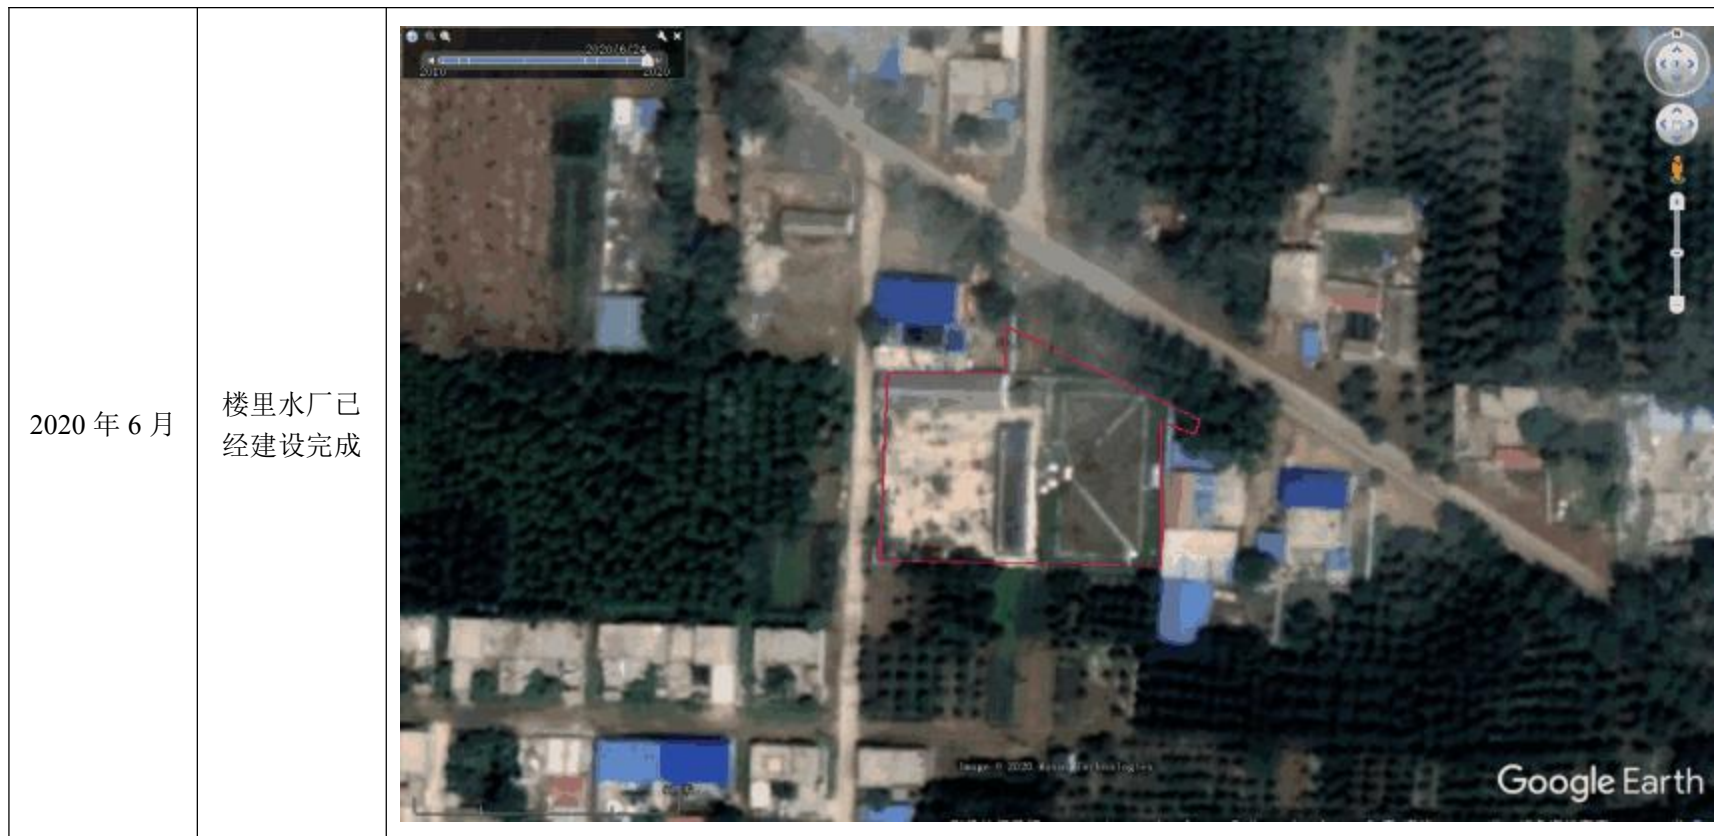
图 3-3 本次调查地块历史变迁影像图

根据搜集到的 Google earth 历年卫星影像图（最早为 2010 年 10 月）（如图 3-3 所示），以及相关人员的访谈，本次调查地块历史上为农用地，2019 年规划用地性质为公共设施用地，历史沿革为：

2017 年 04 月之前一直为农田，土地使用权：东郭镇楼里村（山东省人民政府建设用地批件 附件 7）；

2017 年 04 月至 2019 年 04 月卫星图显示地块已经在进行建设；

2019 年 04 月 18 日规划用地性质为公共设施用地，土地归属为：滕州市城乡供水中心。

2020 年 10 月现场踏勘现状是项目已经建设好，该水厂正在运行中。

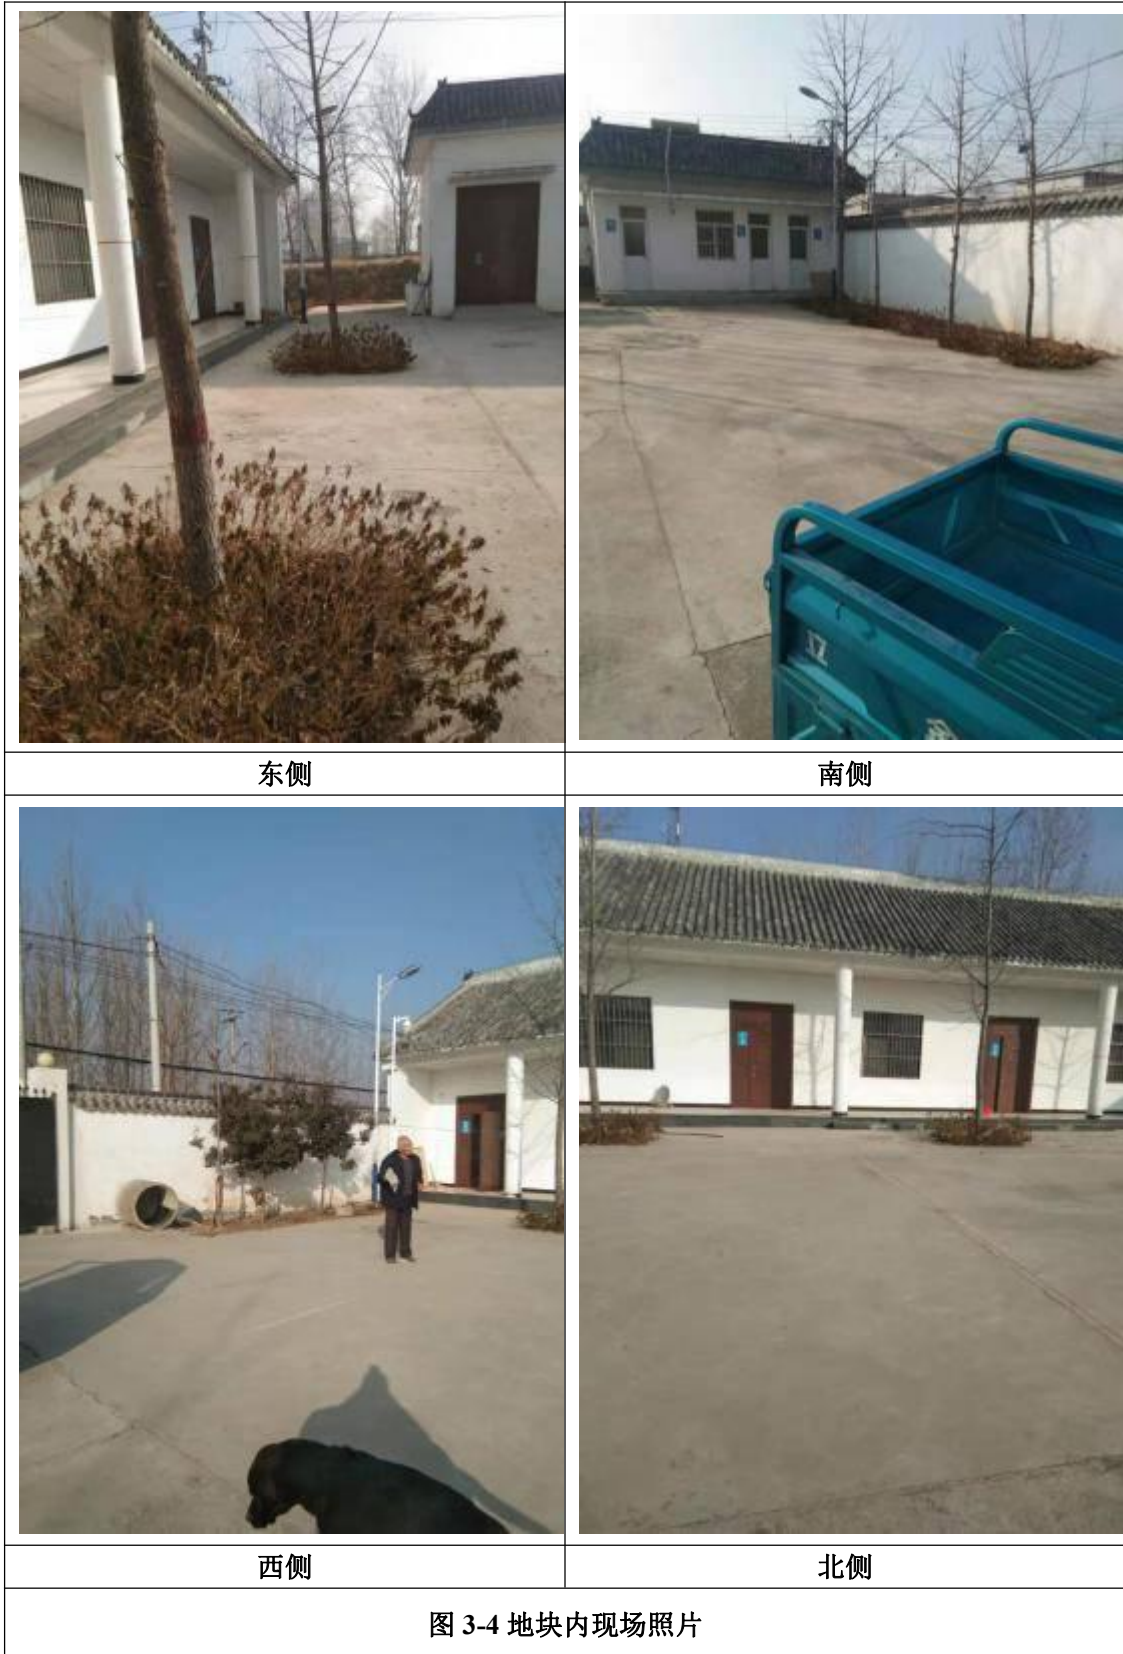
本地块总用地面积 3515 平方米，地块历史上为农用地，主要种植农作物。2019 年规划用地性质为公共设施用地。地块现状为已经建设完成的楼里水厂，地块内地面已经硬化，北侧是办公室、化验室、机房和维修间；东侧空地是地下储水池；南侧是厕所；西侧是大门入口，现场踏勘照片如图 3-4 所示。

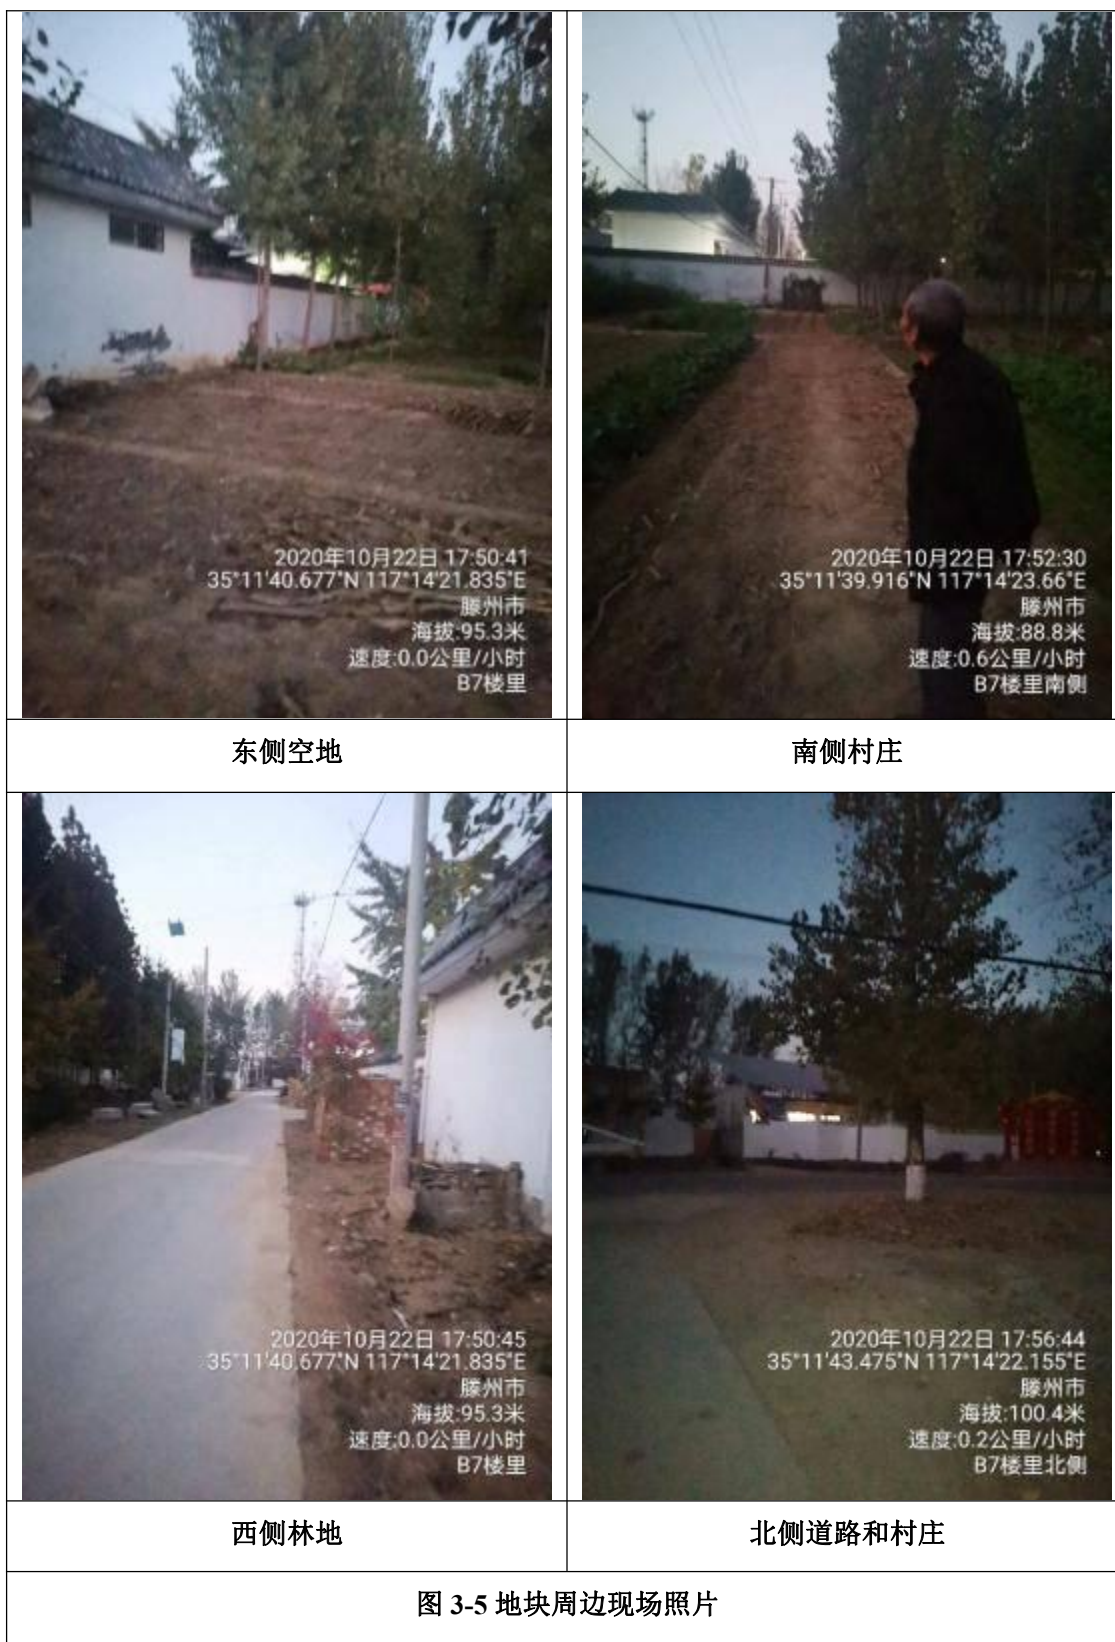
地块北侧和马河路相邻，马河路对面是村庄，西侧是村庄道路和林地，东侧为农田，南侧为农田和楼里村相邻，相邻地块无生产型企业，相邻地块现状照片见图 3-5，使用现状分布图见图 3-6。

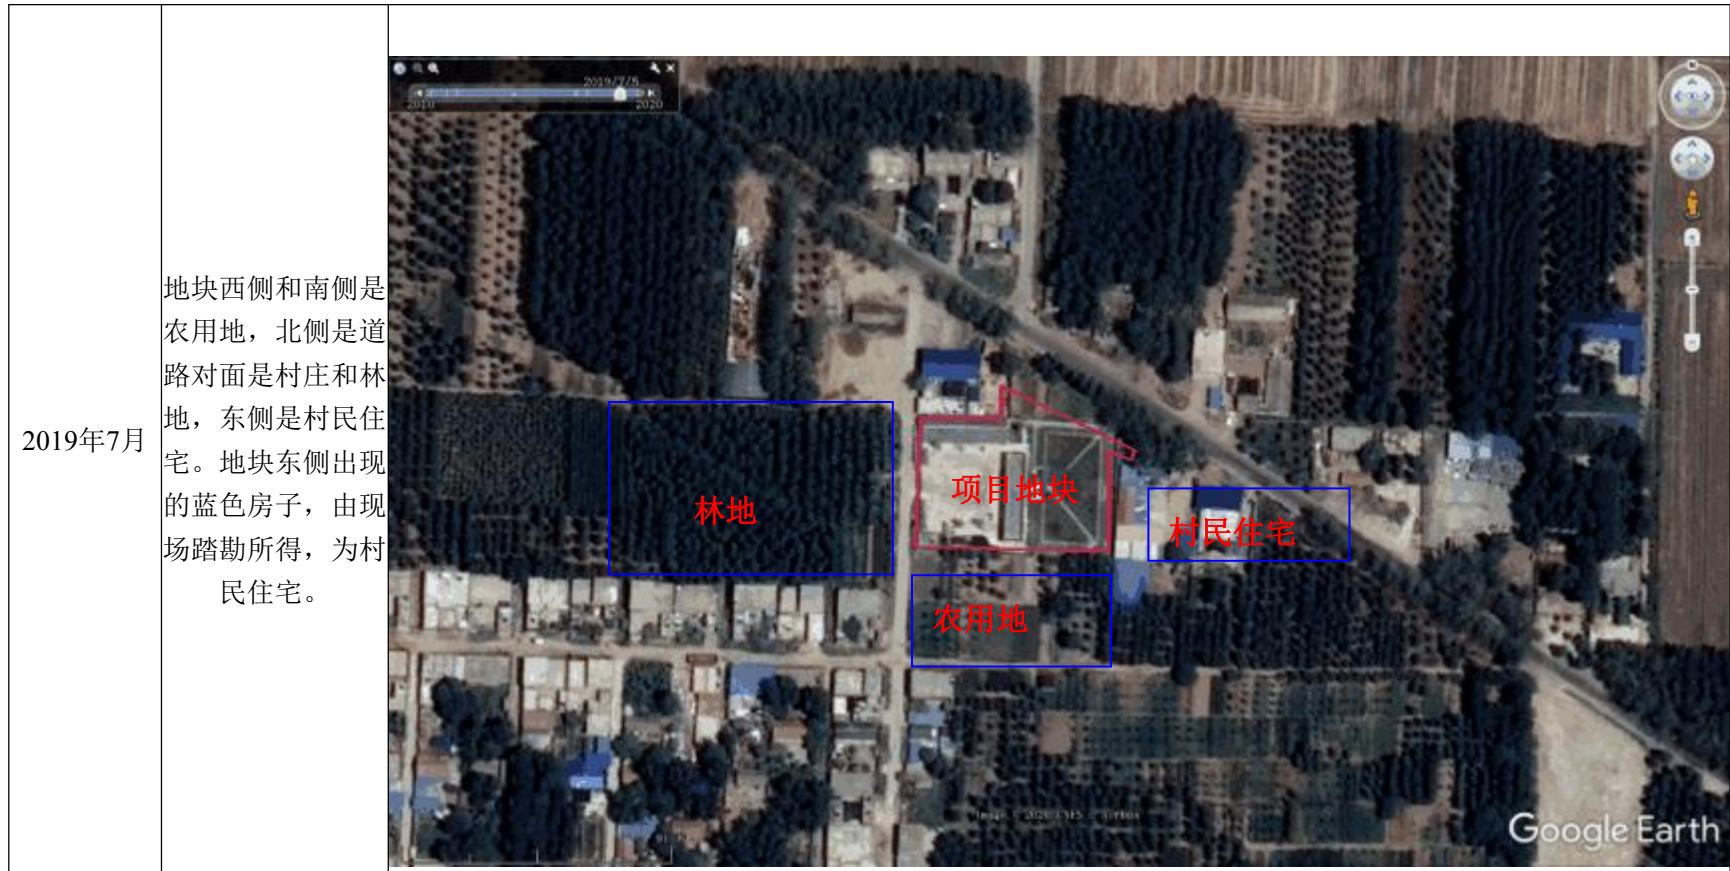
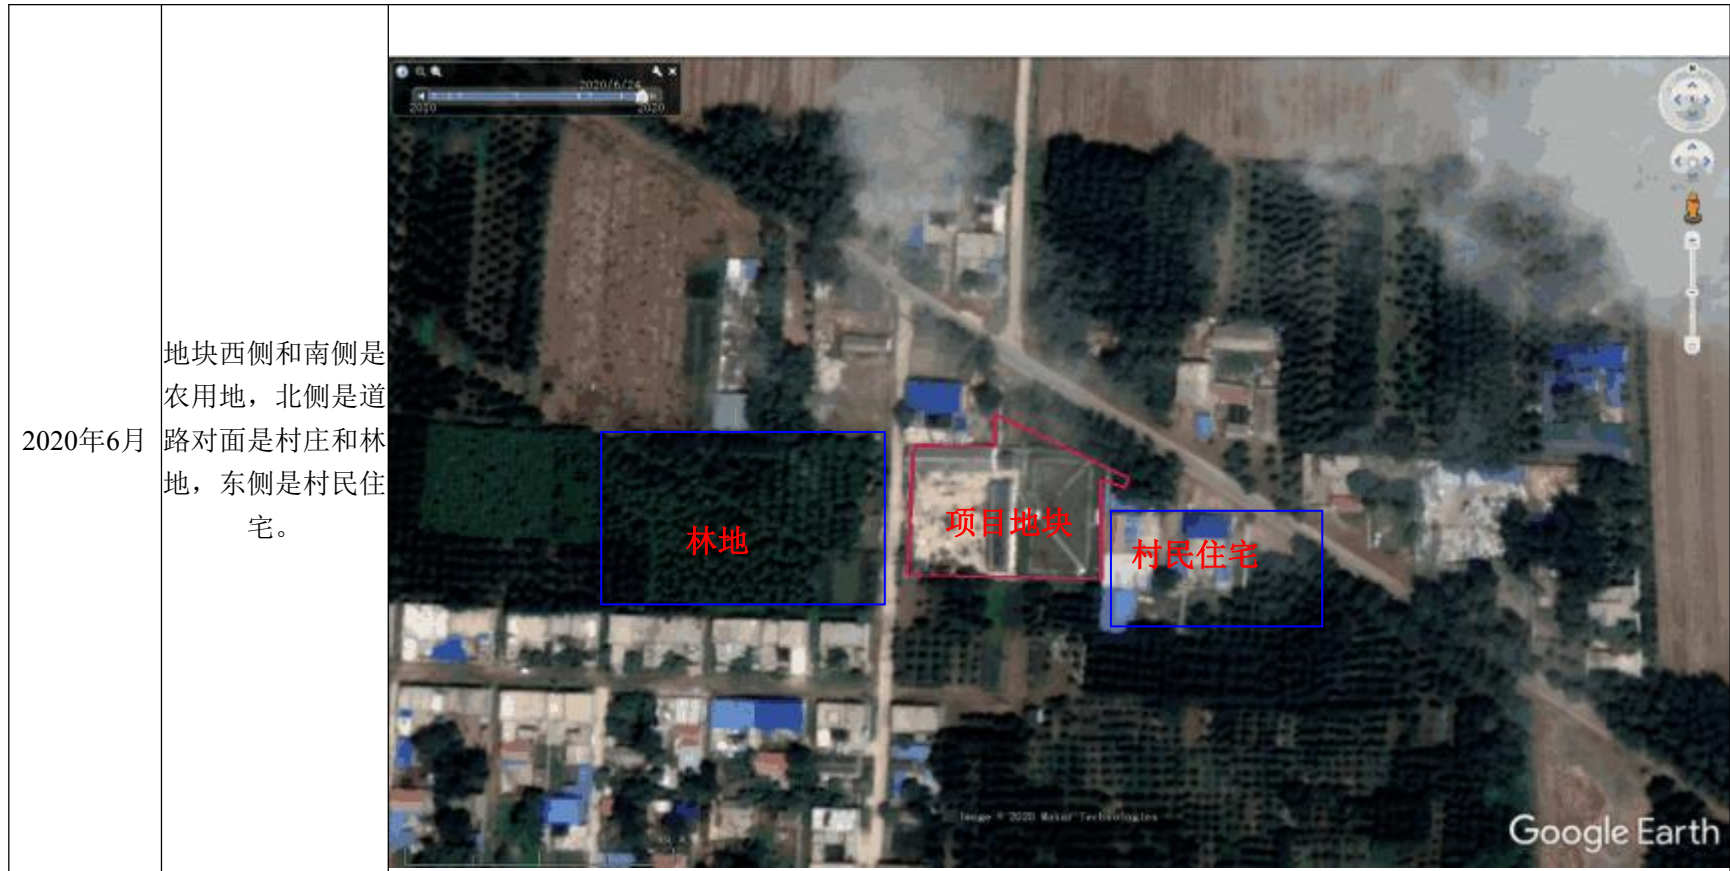
图 3-7 近十年相邻地块历史变迁图（2010-2020）

通过查找 2010 年-2020 年地块周边卫星照片和相关资料可知，周围地块北侧是马河路和村庄，西侧是村庄道路和林地，东侧为农田，南侧为农田和楼里村相邻。

拍摄时间	相邻地块概况	相邻地块卫星图片
2010年10月	地块西侧和南侧是林地，北侧是道路对面是村庄和林地
