滕州市 TZ2021-74 号地块土壤污染状况调查报告

委托单位：滕州市自然资源局

编制单位：青岛京诚检测科技有限公司

2022年1月

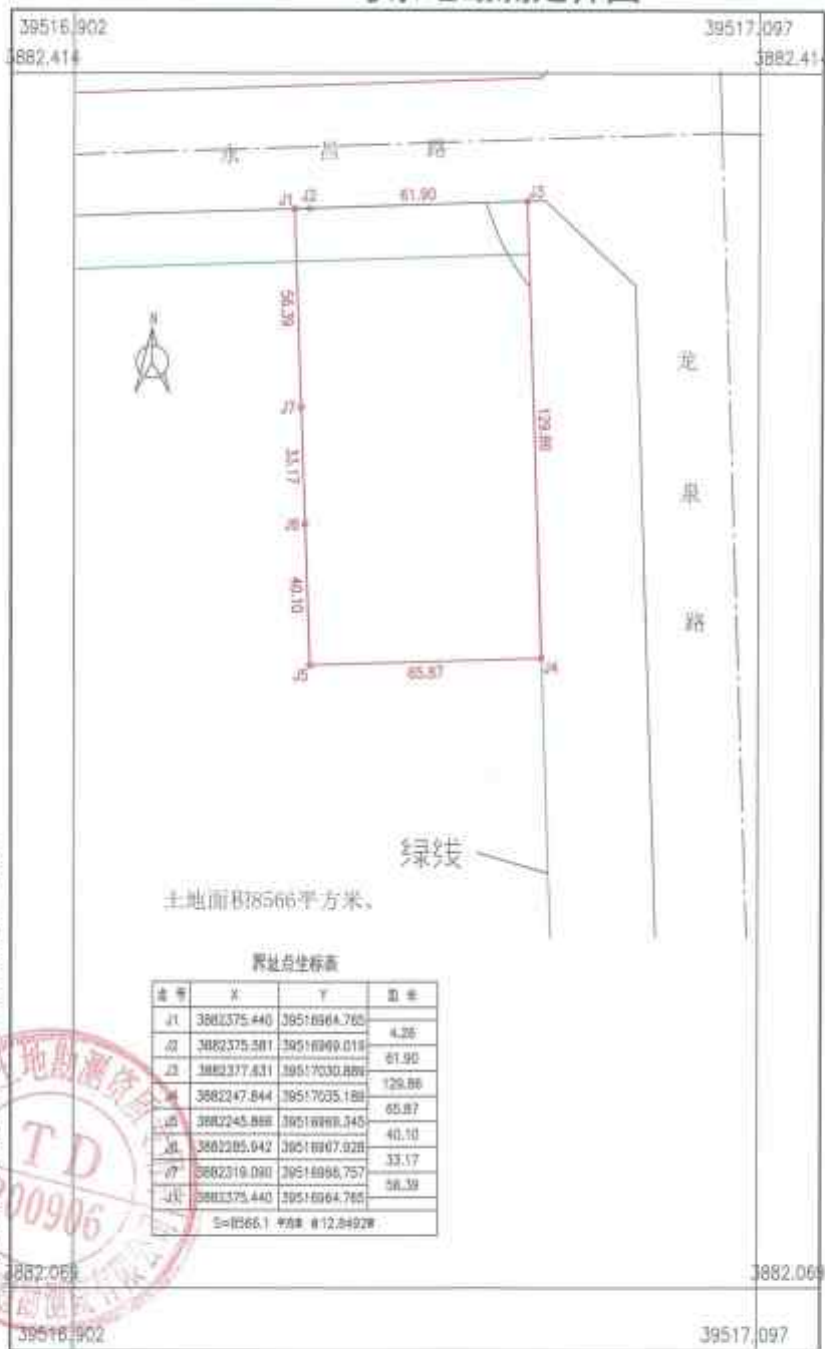
图 2.2-1 地块四至范围图

滕州市 TZ2021-74 号地块位于滕州市永昌路南侧，龙泉路西侧，该地块隶属于张庄村。地块总用地面积 8566m<sup>2</sup>（合 12.85 亩），地块四至范围见图 2.2-1，界址点坐标表见表 2.2-1。

### TZ2021-74号宗地勘测定界图

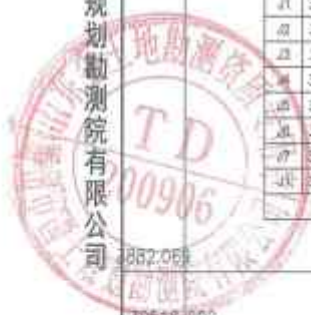
点号	X	Y
J1	3882375.440	39516964.765
J2	3882375.581	39516969.019
J3	3882377.631	39517030.889
J4	3882247.844	39517035.189
J5	3882245.866	39516969.345
J6	3882285.942	39516967.928
J7	3882319.090	39516966.757
J1	3882375.440	395.16964.765
