枣庄市市中区 SZ2022-5 号国有建设用地  
土壤污染状况调查报告

委托单位：枣庄中汇住宅开发有限公司

编制单位：中国国检测试控股集团青岛京诚有限公司

2022 年 5 月

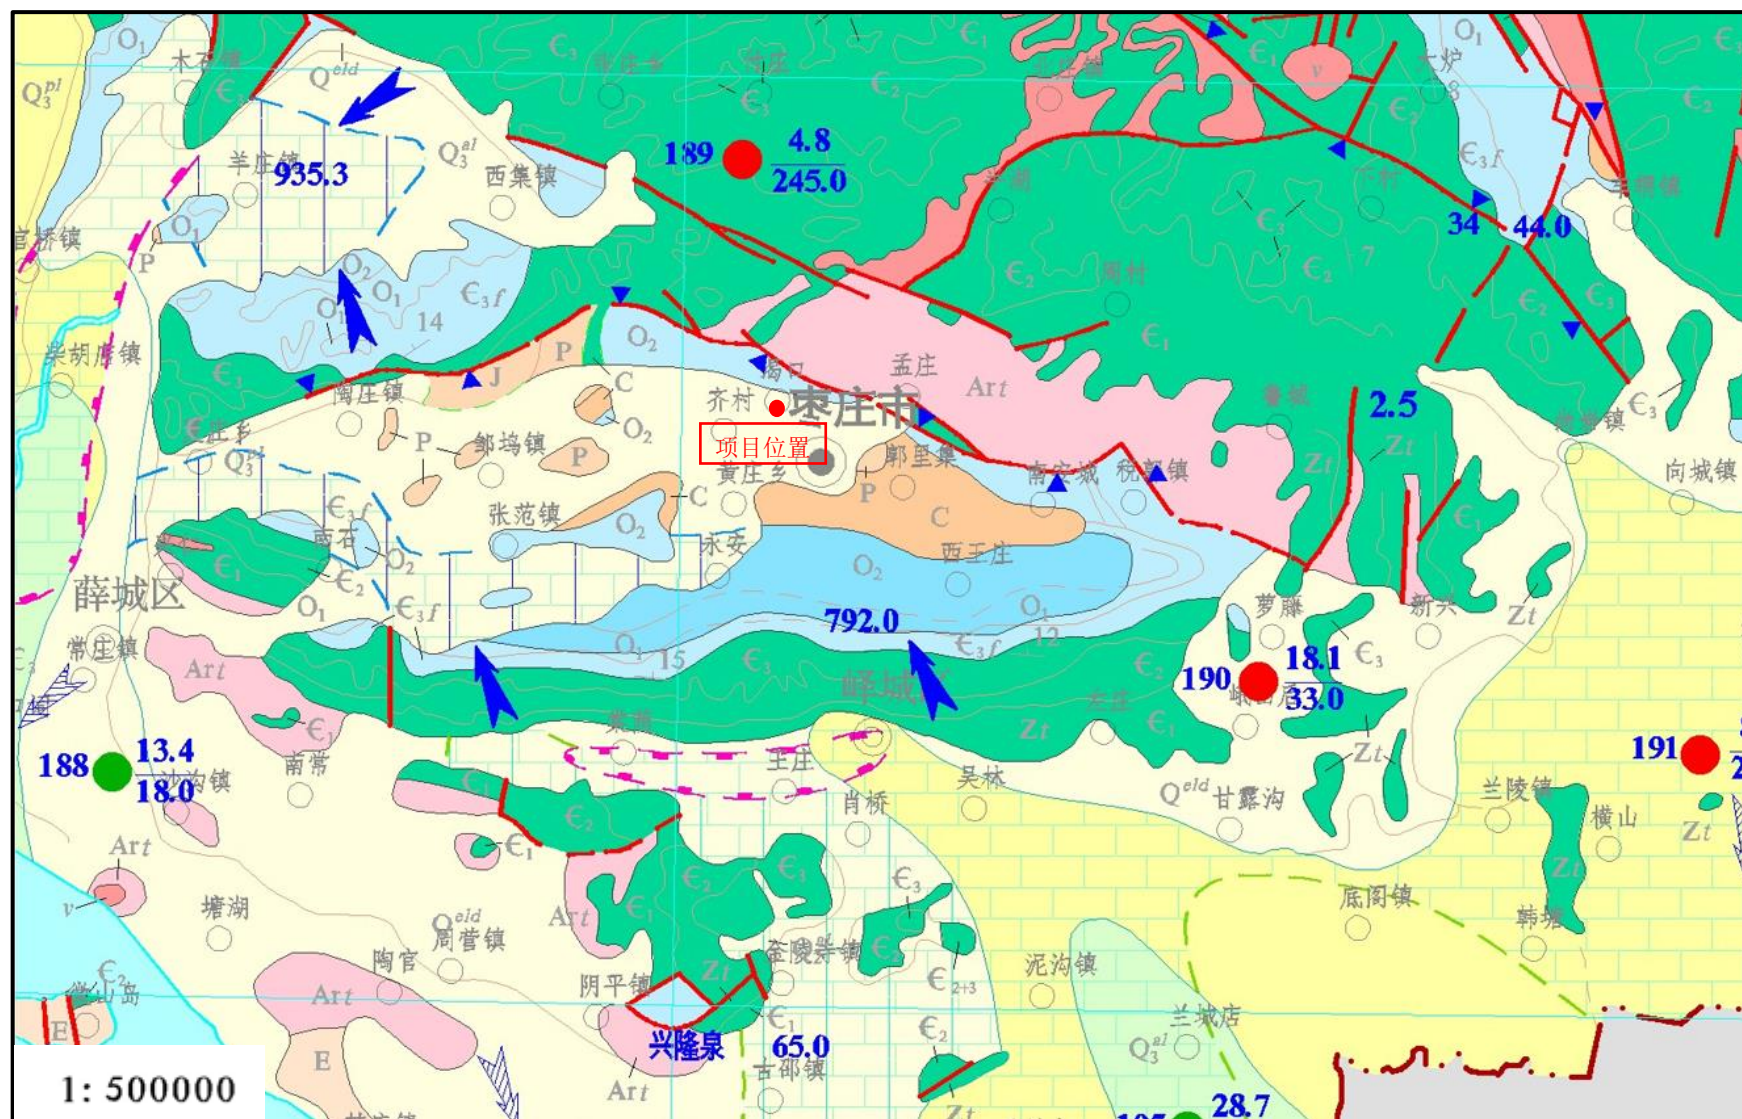
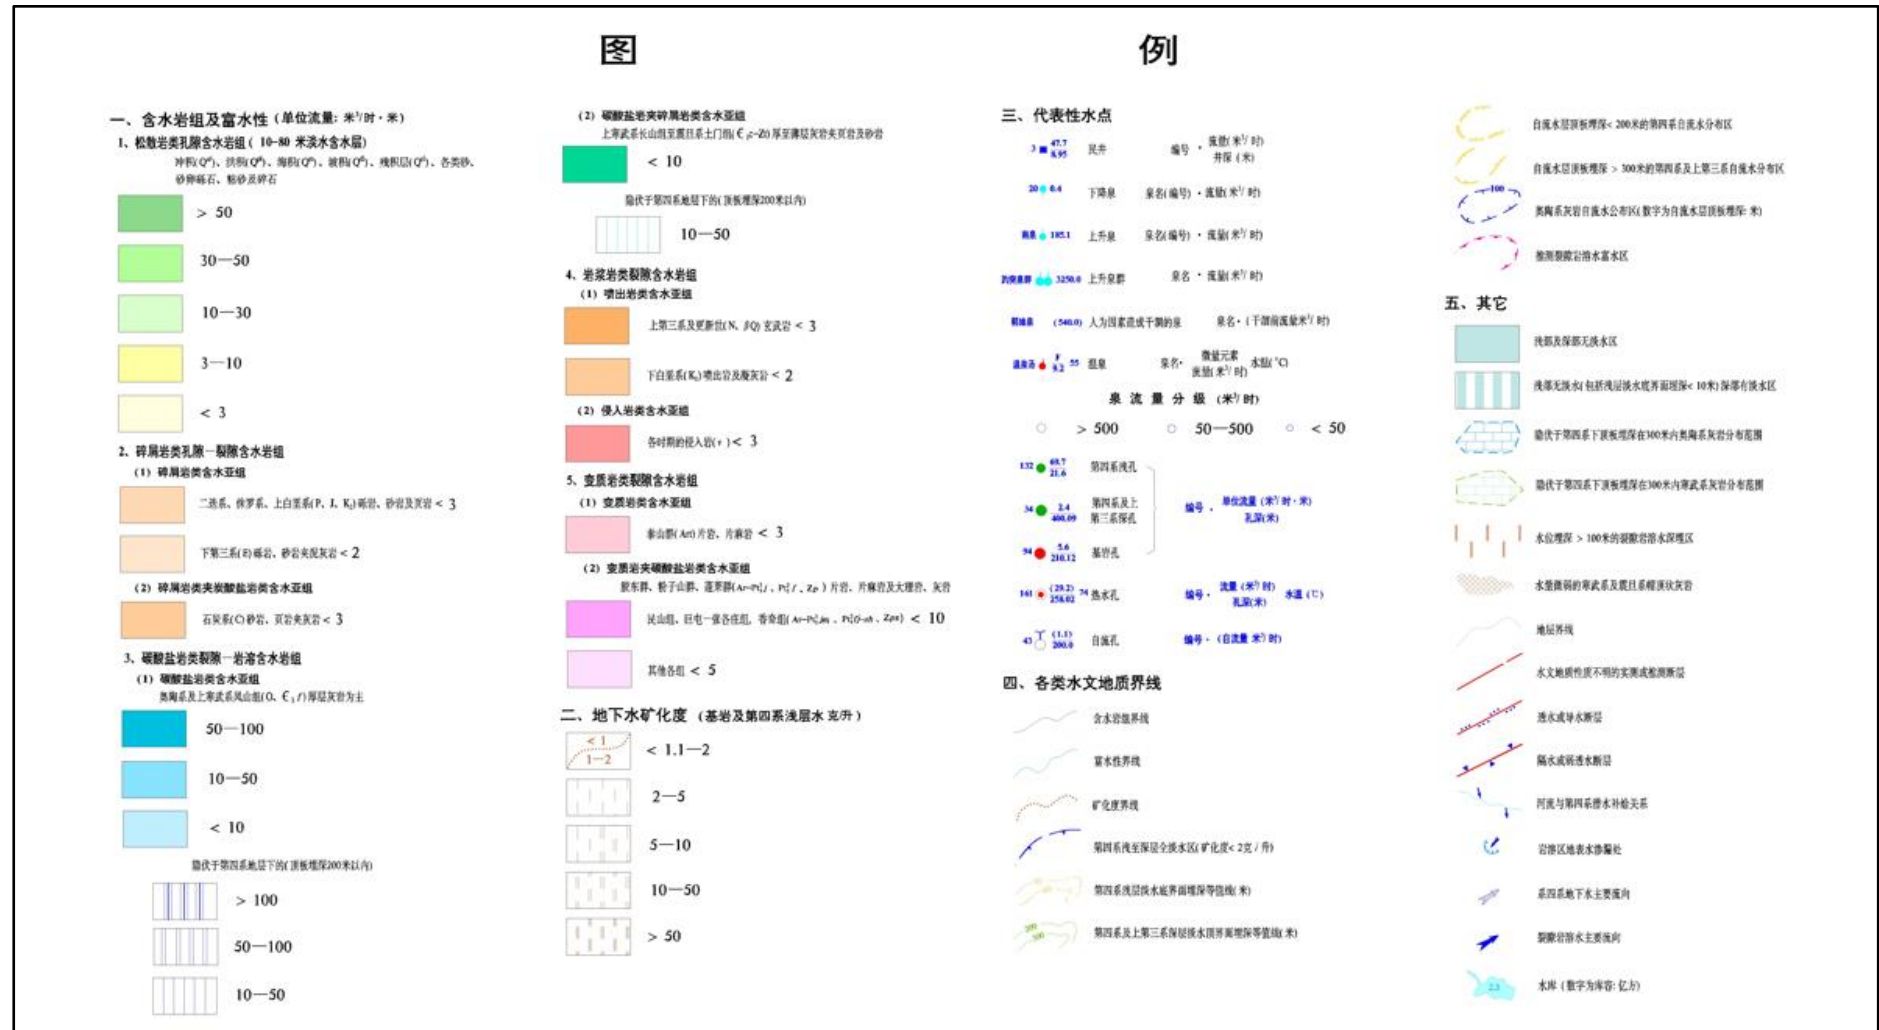
图 3.2-1 水文地质图

自然条件下，市中区内地下水的径流主要受区域地形、地貌条件的影响，总体流向和地形坡向一致，总体自北向南径流。区域水文地质图见图 3.2-1。
