青岛卓邦实业有限公司地块 土壤污染状况调查报告

委托单位：青岛卓邦实业有限公司
编制单位：青岛京诚检测科技有限公司

二〇二〇年六月

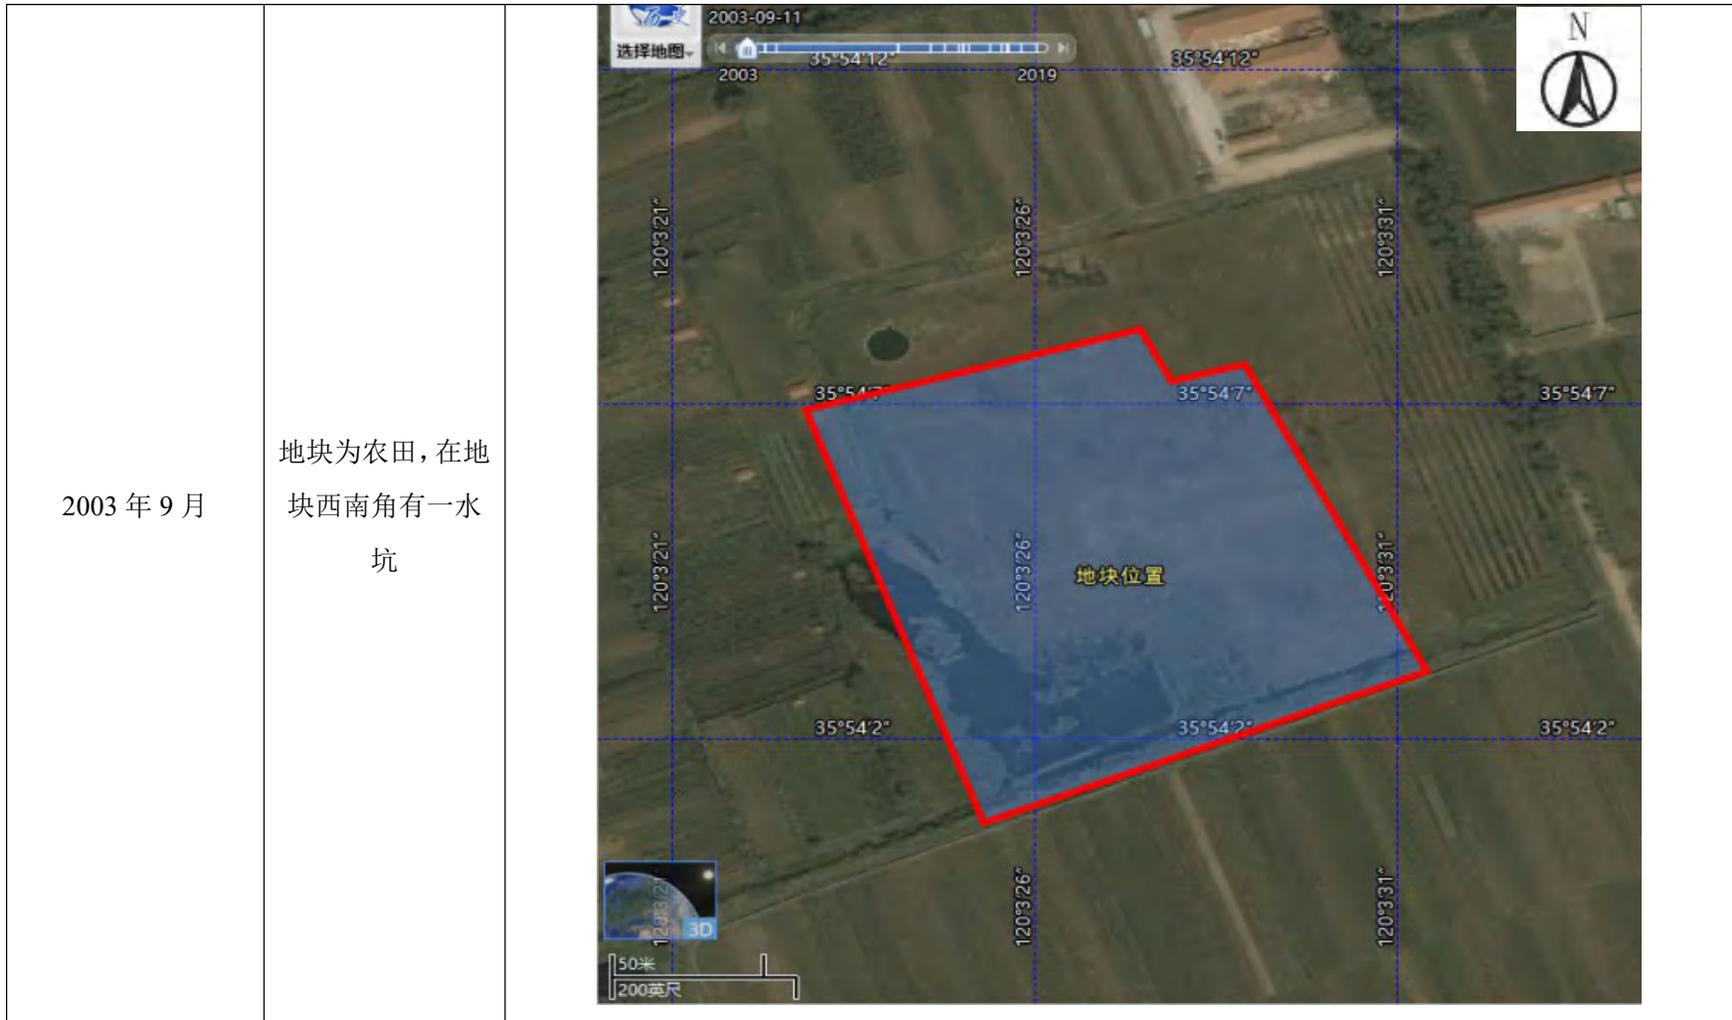
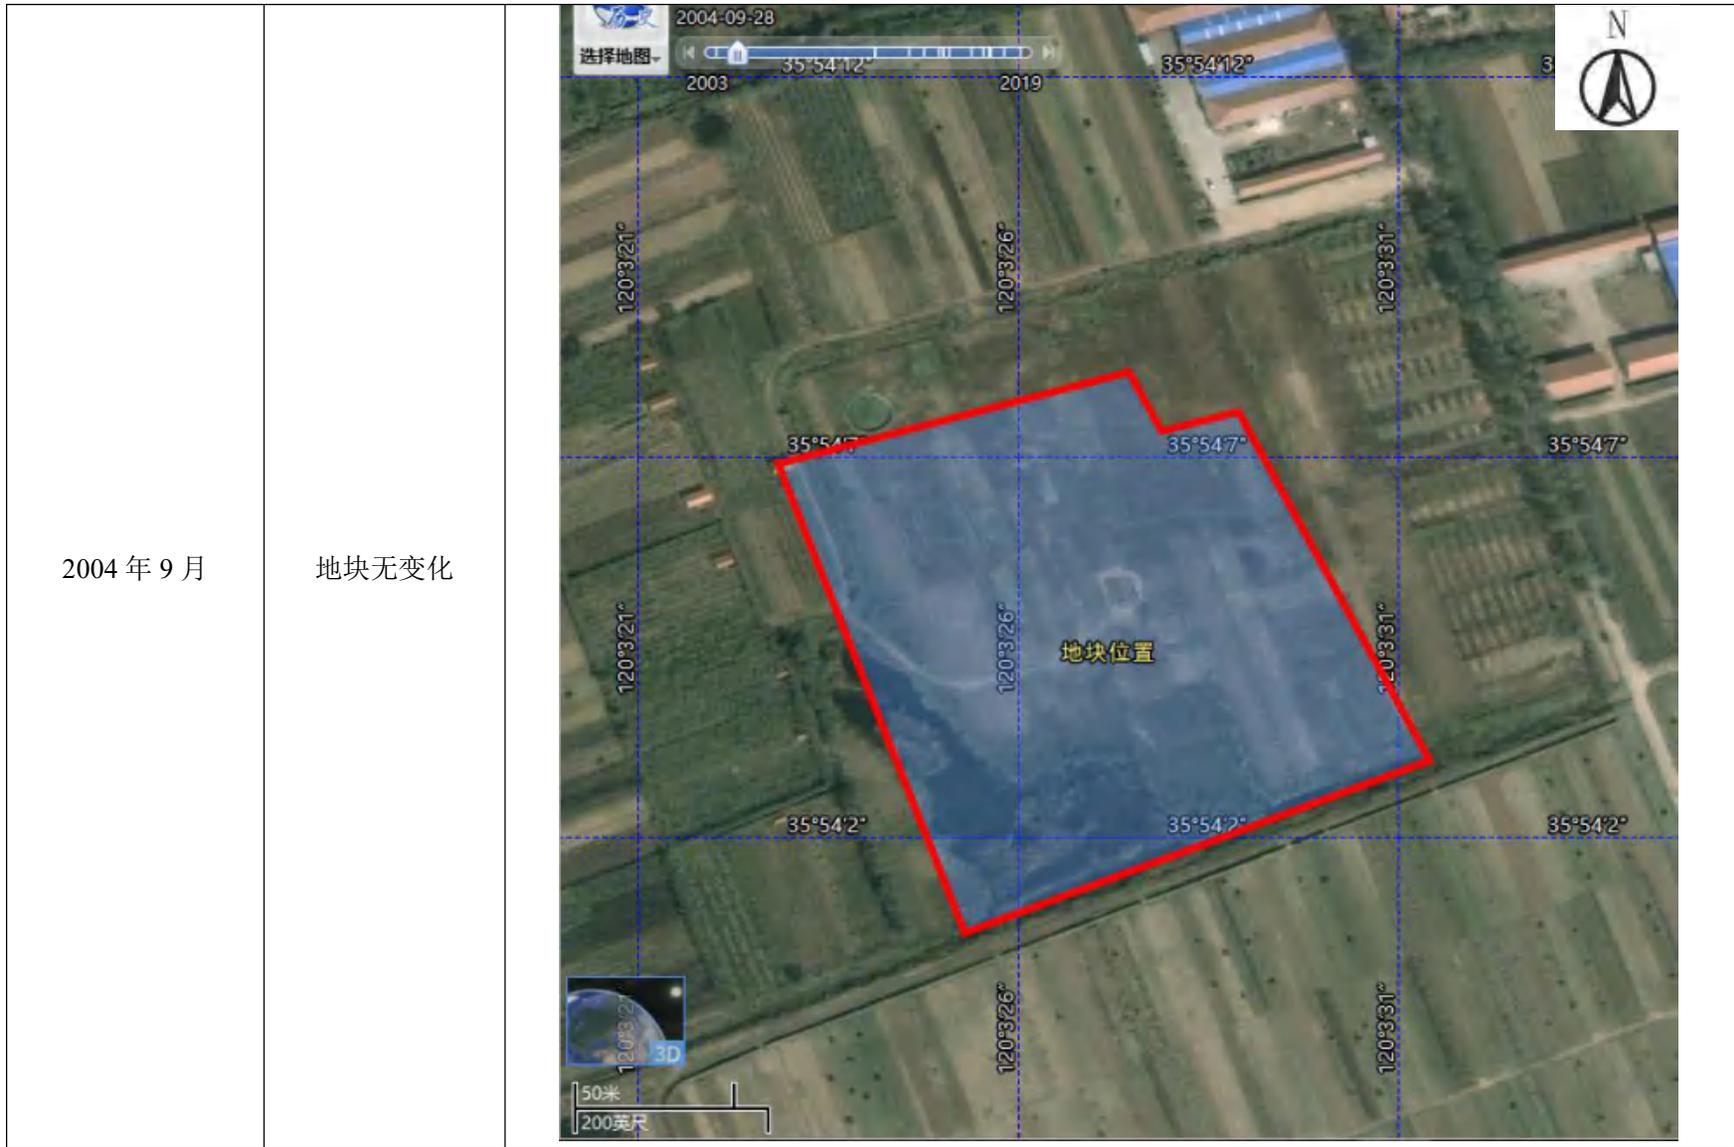
表 2-2 近 10 多年历史变迁表（2003-2019）

<p>2011年12月</p>	<p>地块2008年出让给青岛卓邦实业有限公司，地块西南角水坑已回填，回填土经访谈地块现所有权人为地块东北侧原农田原状土，因地块地势东北高、西南低，故将东北侧原农田区域土壤用来填平水坑</p>	
-----------------	--	--

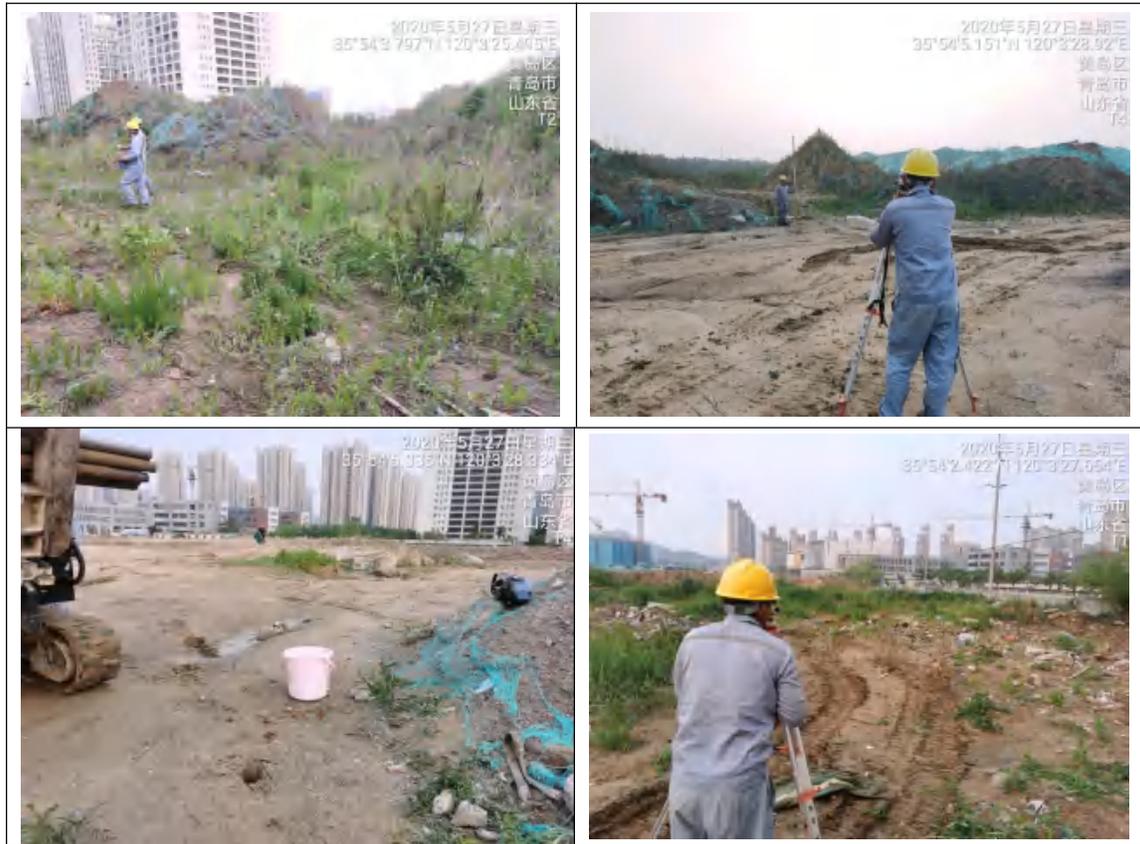
图 2-3 地块现状图

目前地块处于空置状态，地块内堆存有大量土方，在中间偏南位置有一活动板房，为门卫室。地块使用现状图见图 2-3。

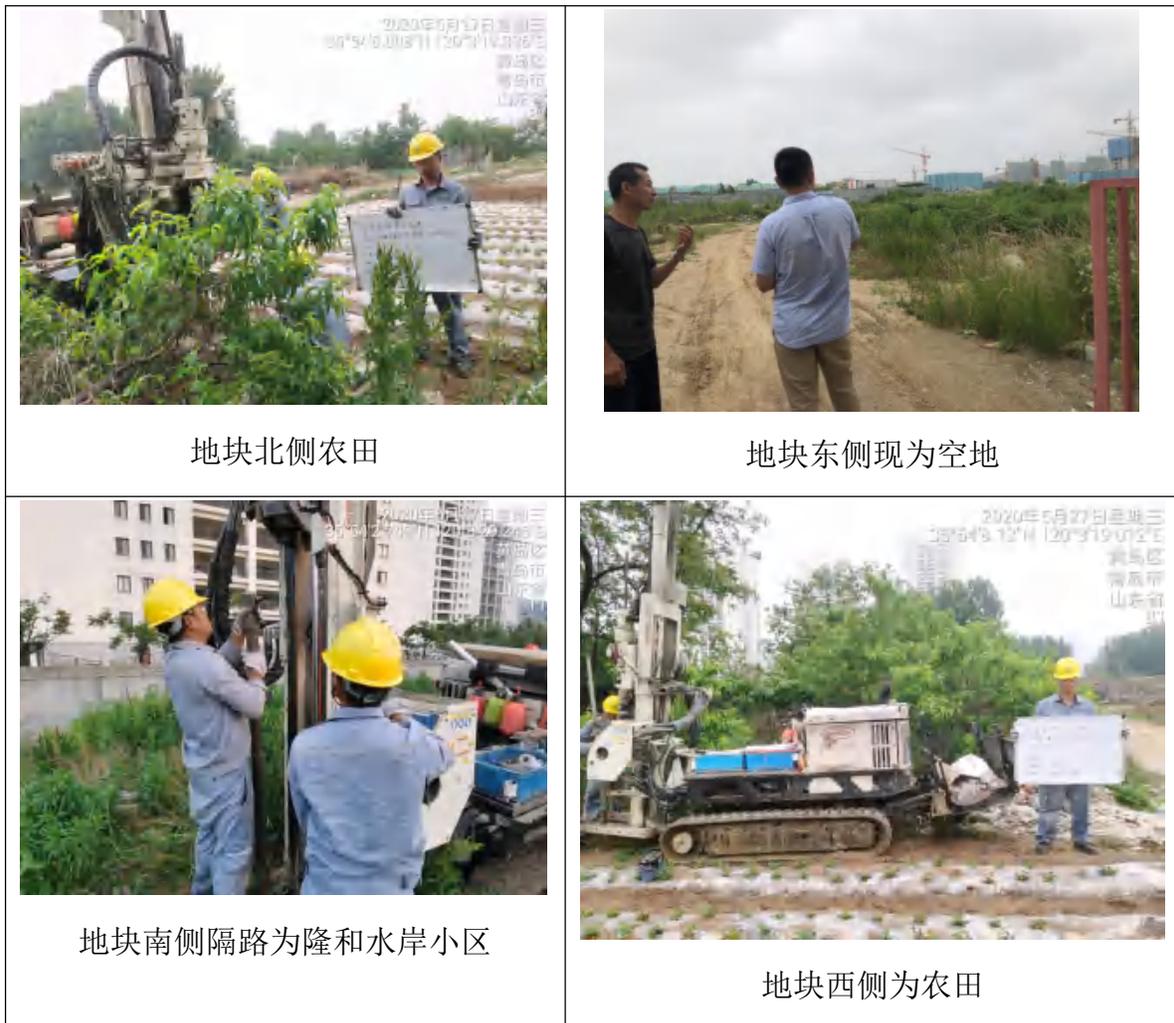
图 2-4 相邻地块使用现状图

地块东侧为空地；西侧为农田；北侧为农田，南侧隔路为隆和水岸小区。相邻地块现状图见图 2-4。

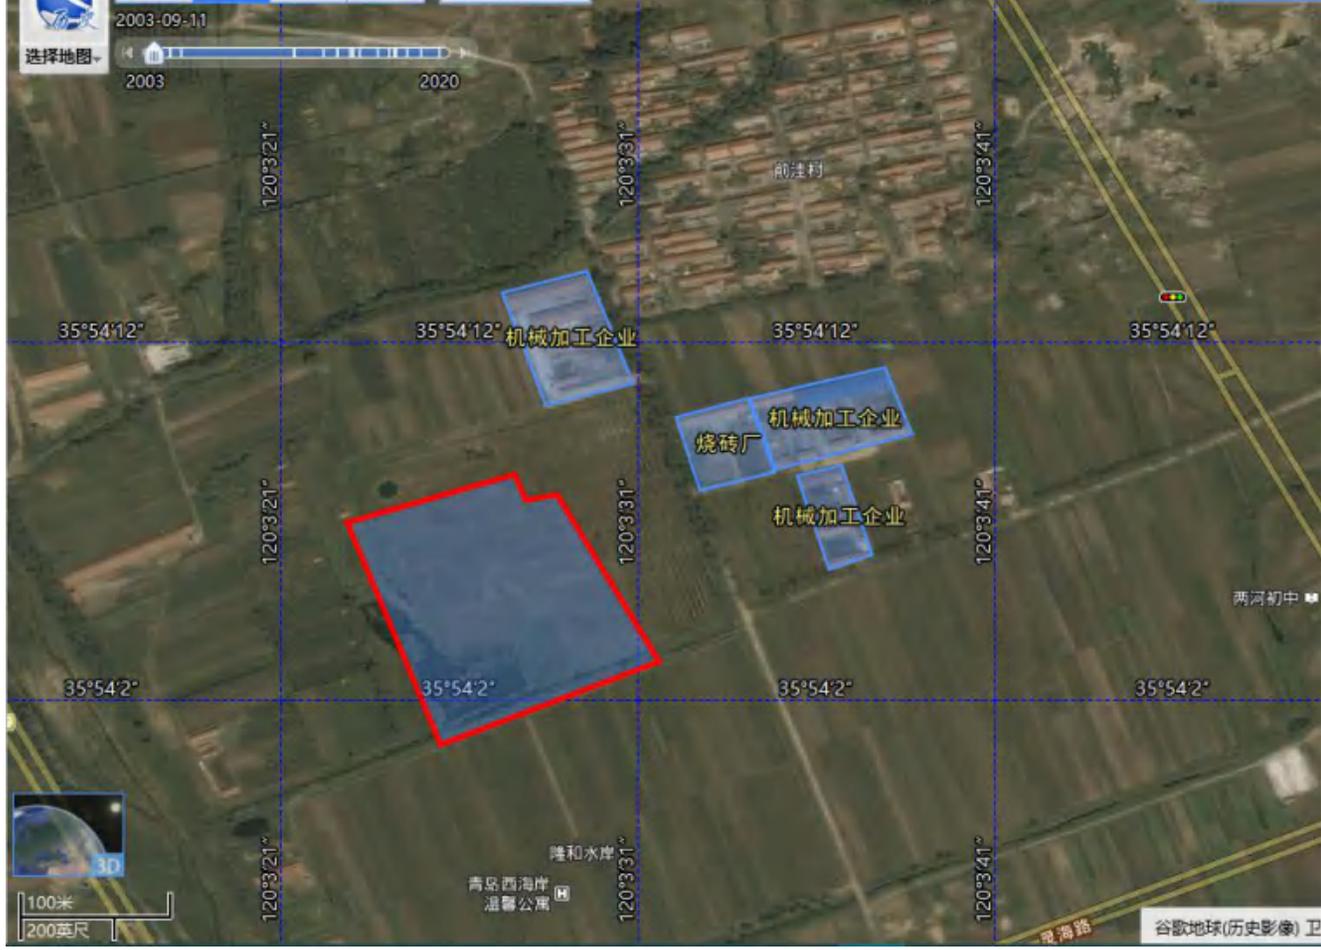
拍摄时间	相邻地块概况	相邻地块卫星图片
2003 年 9 月	<p>相邻地块东侧空地，再往东为砖块堆放区；通过人员访谈获悉，周边原有企业多为机械加工个体户，规模较小</p>

<p>The satellite image shows the site in 2003. A large, irregularly shaped plot in the center is outlined in red. To its east, there are several smaller industrial plots outlined in blue, labeled '机械加工企业' (mechanical processing enterprises) and '烧砖厂' (brick kiln). The surrounding area includes agricultural fields, a residential area labeled '前洼村' (Qianwa Village), and a road labeled '观海路' (Guanhai Road). The image includes a coordinate grid with latitude and longitude values (e.g., 35°54'12", 120°33'21") and a scale bar (100m/200ft). The date '2003-09-11' is displayed at the top left.</p>

通过资料收集、现场踏勘与人员访谈等得知，该地块原为农田种植，考虑到农业种植历史年限较长，涉及的主要污染物为六六六、滴滴涕等有机农药类，同时考虑到东侧相邻地块曾经有烧砖历史，涉及到主要污染物为燃煤过程中产生的汞、砷和苯并芘等，可能对本地块产生污染，因此需要进行第二阶段地块调查工作。
