## 4 第一阶段场地调查工作

本次所调查地块位于团结路以东，富源八号路以南。总面积为 34434 平方米，调查地块北到富源八号路，西到团结路，东与可乐石村相邻，南和可乐石村相邻，调查地块在 2019 年前主要为农用地，2019 年由青岛市黄岛区自然资源局划拨给青岛市黄岛街道办事处，用于城镇住宅用地建设，现正处于开工建设阶段，尚未建设完工。

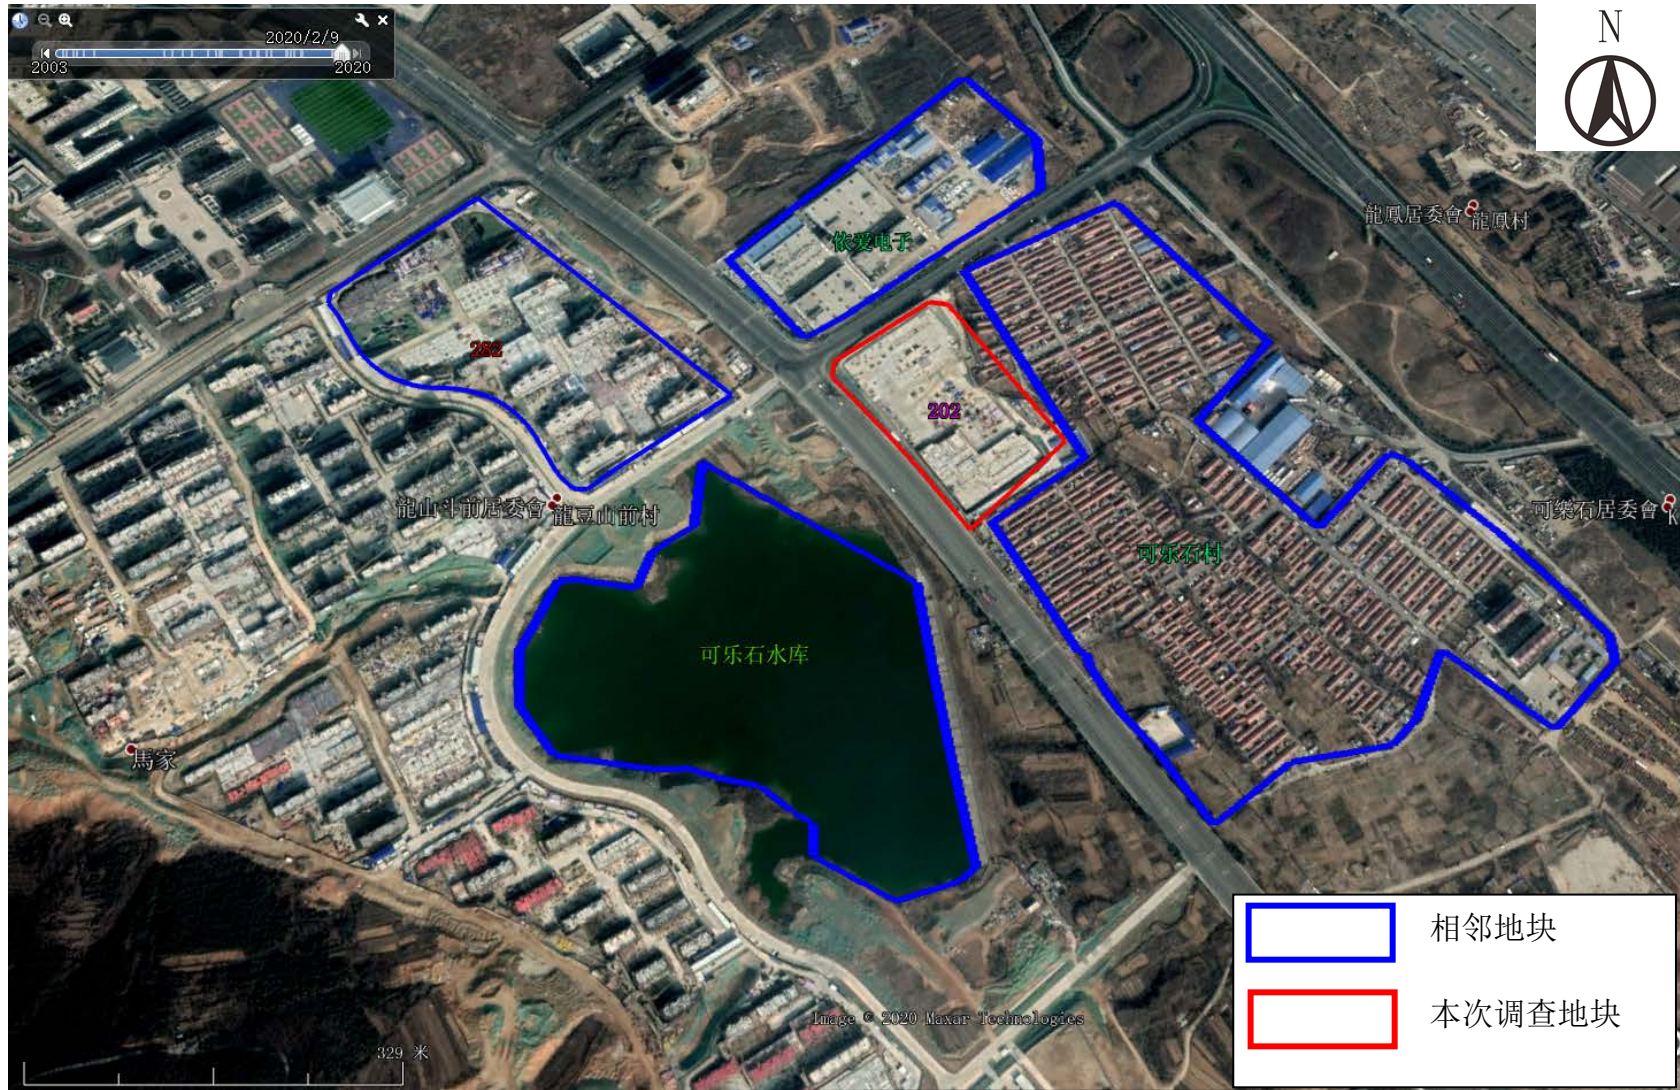
图 4-3 相邻地块使用现状分布图

根据现场踏勘,北相邻地块为依爱电子,东相邻地块为可乐石村,南相邻地块为可乐石村,西相邻地块为同期在建工程和可乐石水库;踏勘现场未见明显污染源存在。

现场踏勘情况显示，相邻地块可乐石村、同期在建工程，历史上均无企业建设。
