黄岛街道团结路以东青岛地铁乐石置业有限公司地块土壤污染状况调查报告

委托单位：青岛市黄岛区自然资源局

编制单位：青岛京诚检测科技有限公司

2020年8月

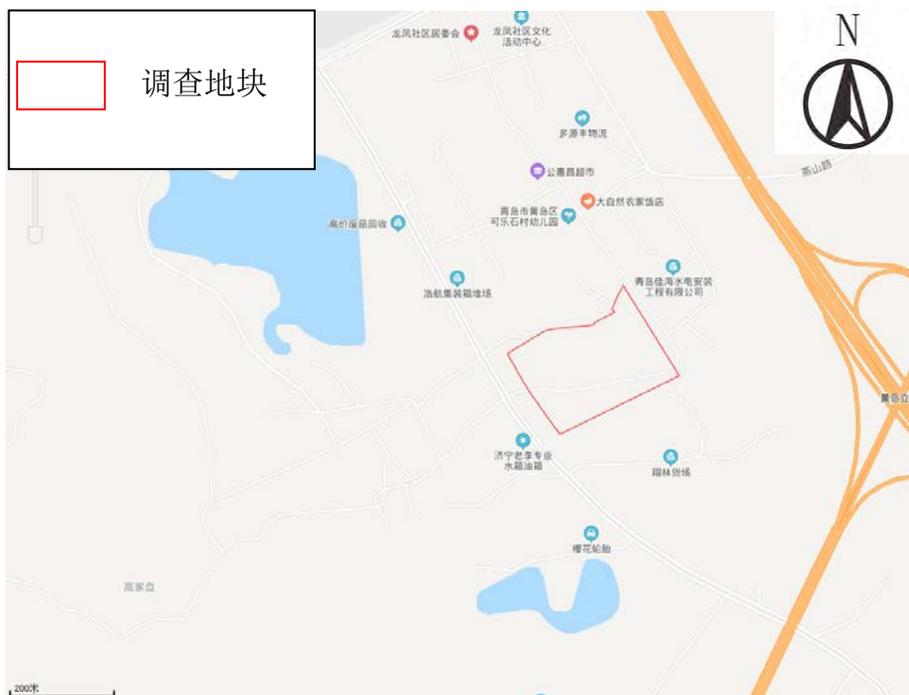
图 2-1 地块范围图

本次地块调查范围，青岛地铁乐石置业有限公司地块位于团结路以东，富源八号路以南，燕山路以西，2号疏港高速以北，总面积为43390平方米。

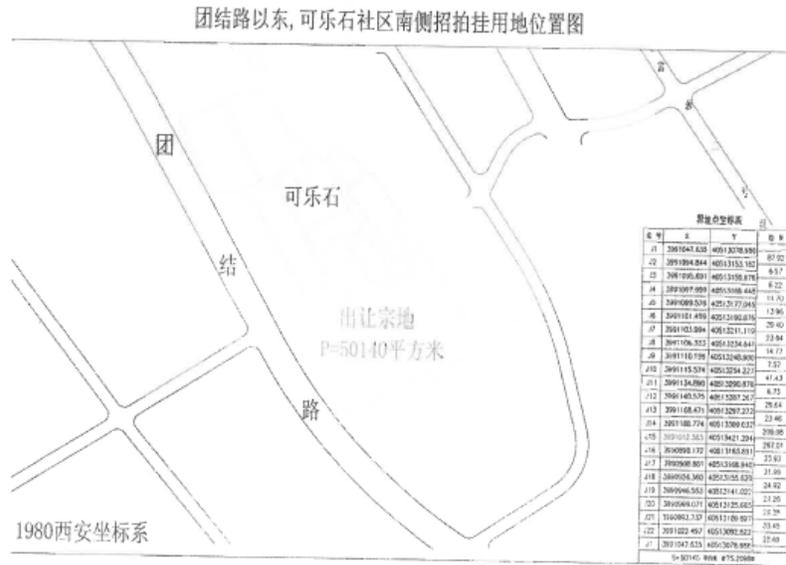
图 2-3 青岛地铁乐石置业有限公司（115）坐在地块宗地图

### 界址点坐标

名称	X	Y
J1	783563.2	3995617
J2	783636	3995666
J3	783642.5	3995667
J4	783648.2	3995670
J5	783659.7	3995672
J6	783673.5	3995674
J7	783693.7	3995677
J8	783717.1	3995680
J9	783731.3	3995685
J10	783736.4	3995690
J11	783772.5	3995711
J12	783768.7	3995716
J13	783777.9	3995745
J14	783789	3995765
J15	783906.8	3995592
J16	783673	3995463
J17	783657.5	3995481
J18	783643.6	3995498
J19	783628.4	3995518
J20	783612.3	3995540
J21	783595.8	3995564
J22	783577.8	3995592

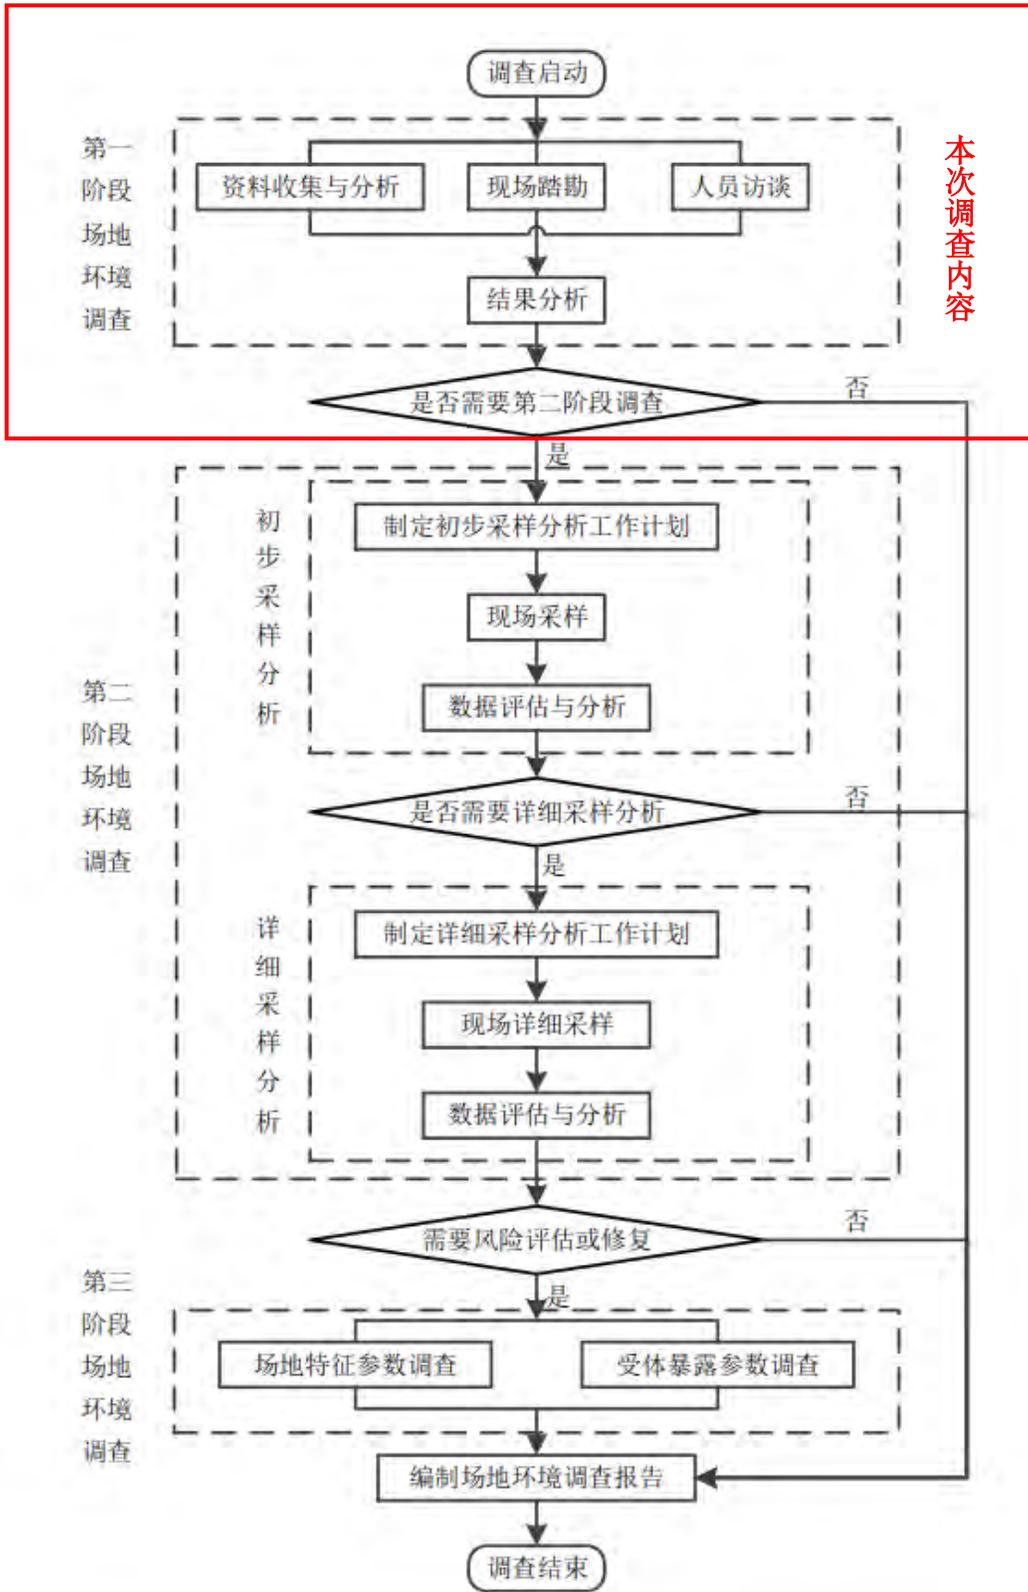
图 2-4 场地环境调查的工作方法和程序

场地环境调查的工作方法和程序如图 2-4 所示。

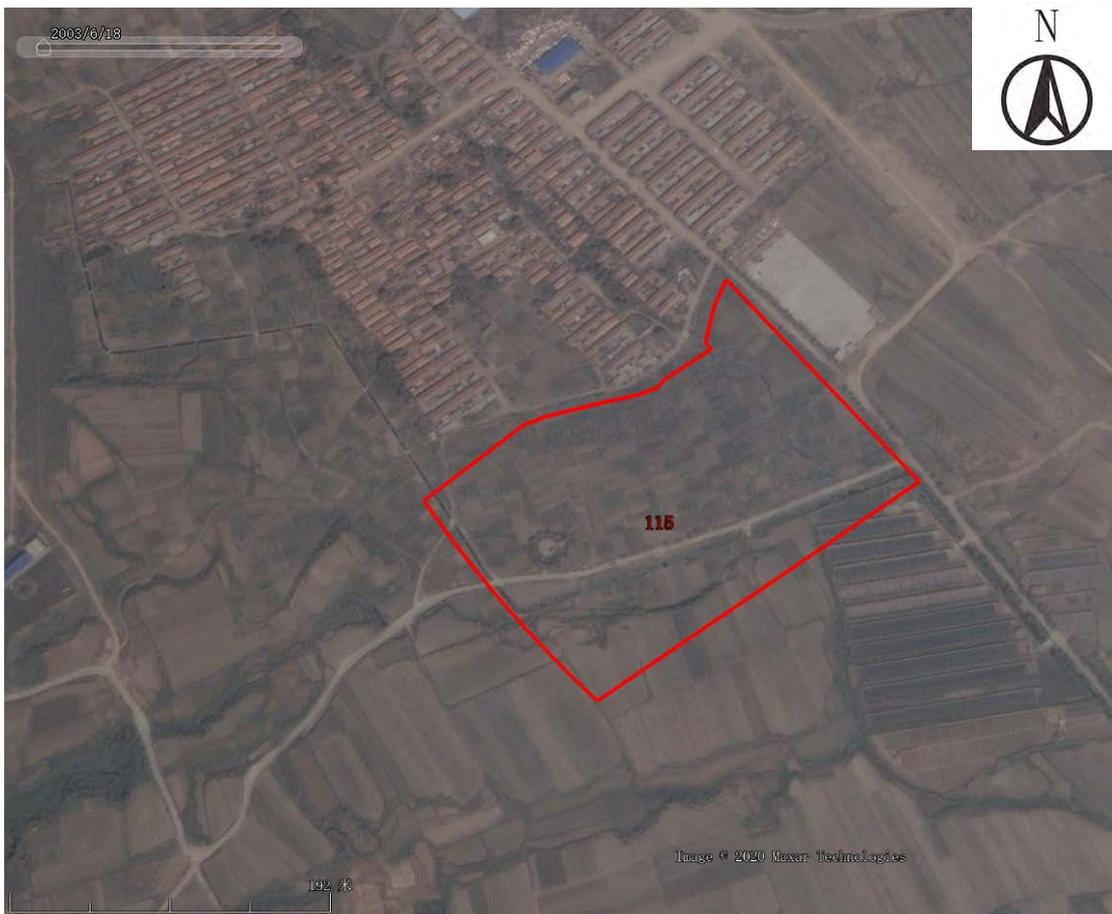
图 3-2 地块及周边历史遥感影像图（2003 年 6 月）

根据国有建设用地使用权出让合同黄岛-01-2020-041号文件，青岛地铁乐石置业有限公司地块，于2020年3月由青岛市黄岛区自然资源局出让给青岛地铁乐石置业有限公司。根据现场踏勘、人员访谈和GoogleEarth历史影像图，获得地块历史：本次调查的九地块，在2020建设之前，为大片农用地和少部分住宅。

地块编号	名称	时间	状态
115	青岛地铁乐石置业有限公司地块	2003~2019	部分农田和少部分住宅
		现状	开工建设阶段
