临沂市兰陵县世纪首府地块
土壤污染状况调查报告

建设单位：临沂世纪福缘置业有限公司

编制单位：青岛京诚检测科技有限公司

2020年9月

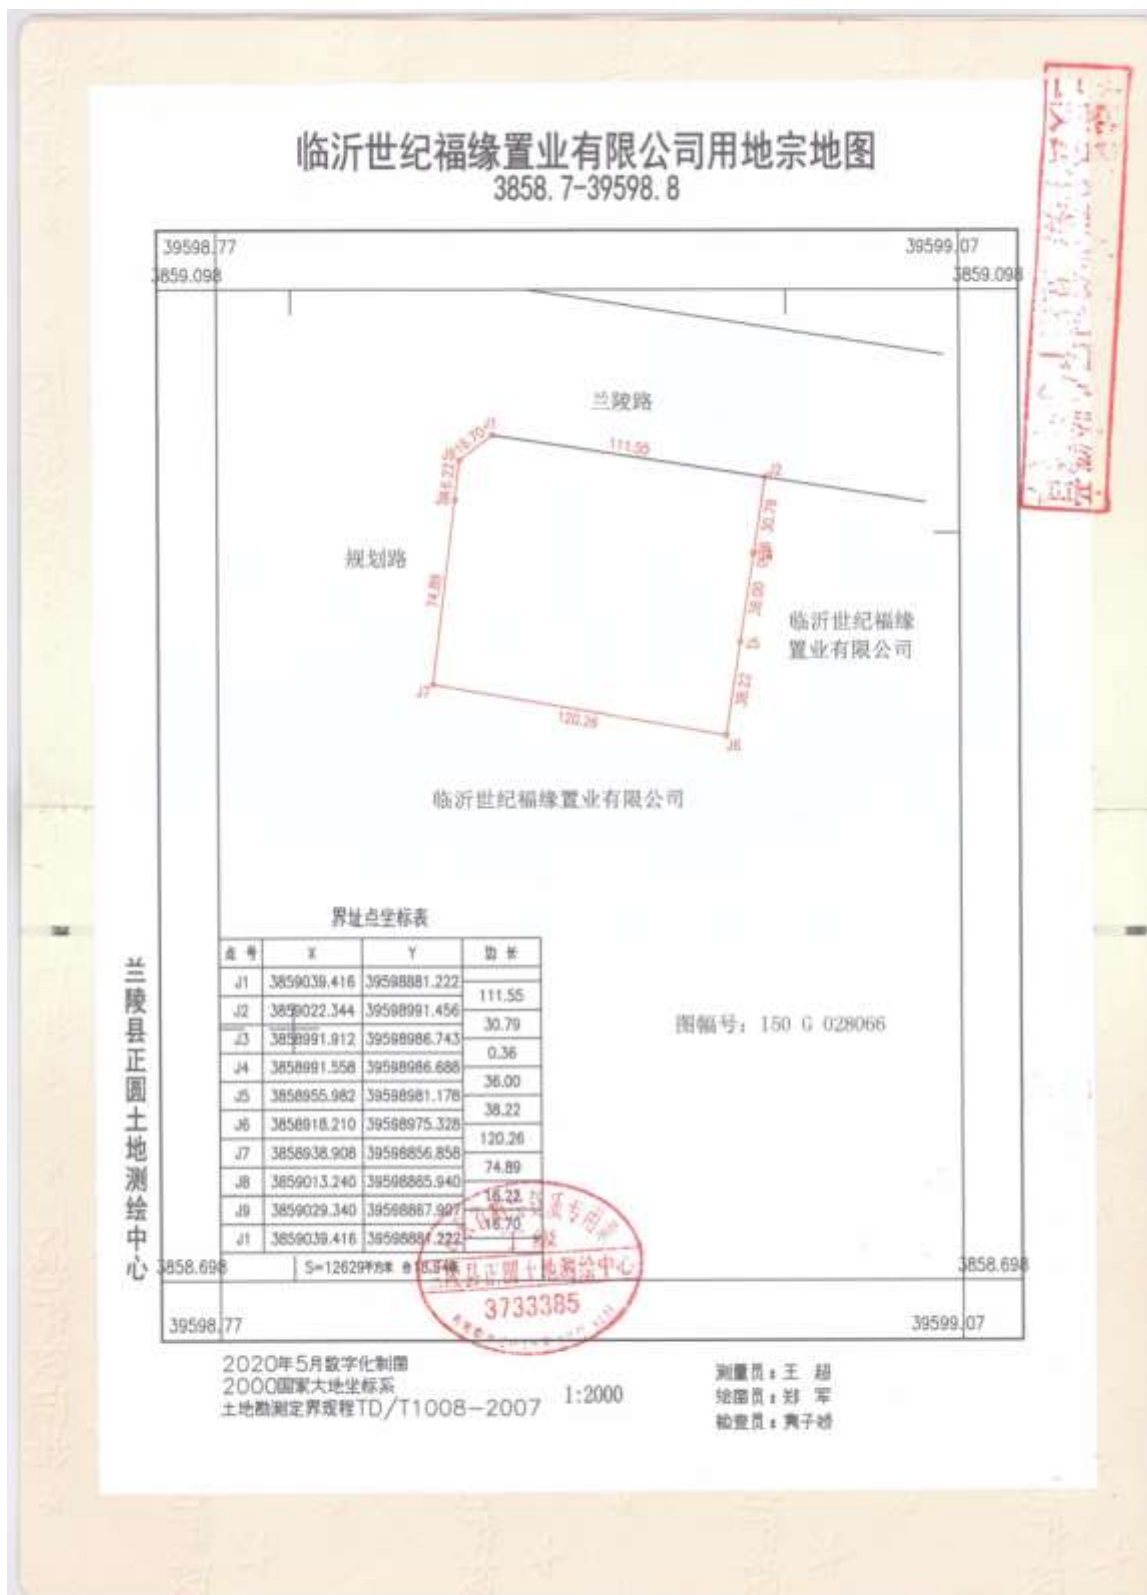
图 2-1 2020-01-40 地块四至范围图

临沂市兰陵县世纪首府地块位于兰陵县兰陵路与九号路西南，四至为北至兰陵路，南至园丁福城 A 区，西至兰陵县平安里小区，东至九号路。该地块总用地面积 39915 平方米（合 59.87 亩），其中 2020-01-40 地块用地面积 12629 平方米（合 18.94 亩），2019-01-35 地块用地面积 27286 平方米（约合 40.93 亩）。地块四至范围见图 2-1 和图 2-2，界址点坐标表见表 2-1 和表 2-2。
