薛庄回迁地块 3  
土壤污染状况调查报告

委托单位：枣庄市薛城区自然资源局  
编制单位：青岛京诚检测科技有限公司

2020 年 10 月

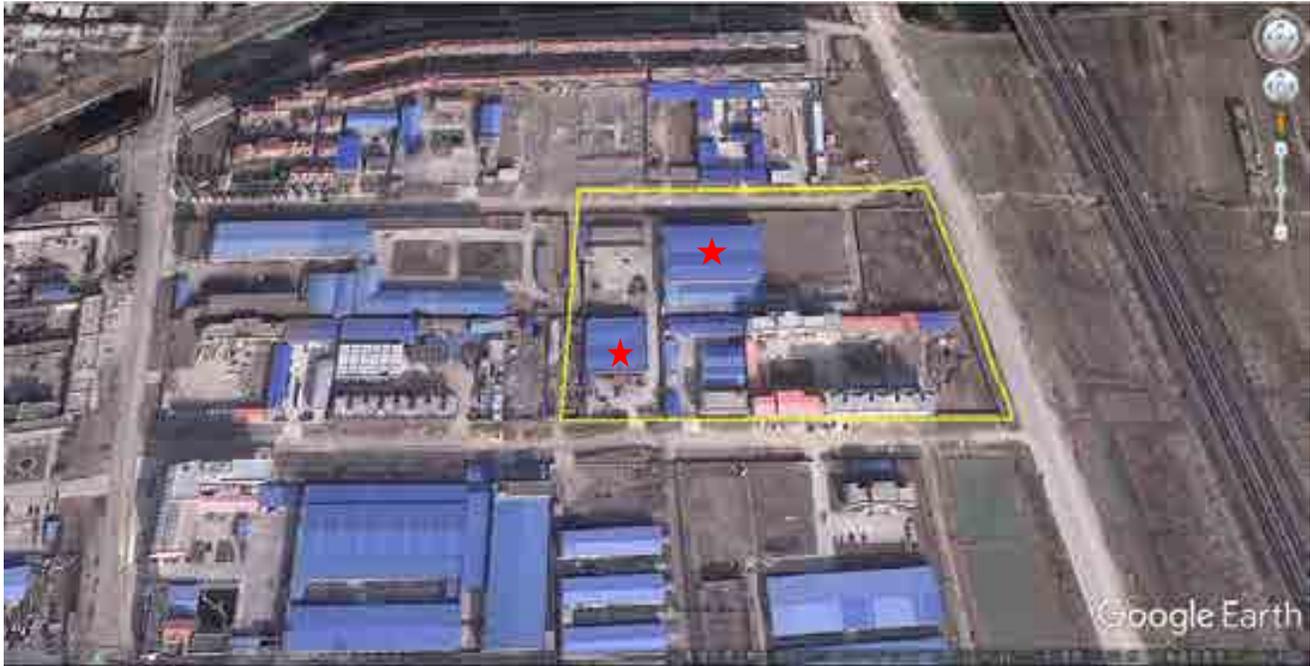
拍摄时间	地块概况	地块卫星图片
2009 年 12 月	地块西南侧宏宇包装材料公司，北侧为爱渡车体精细护理工作室，南侧是枣庄恒诚汽车服务有限公司

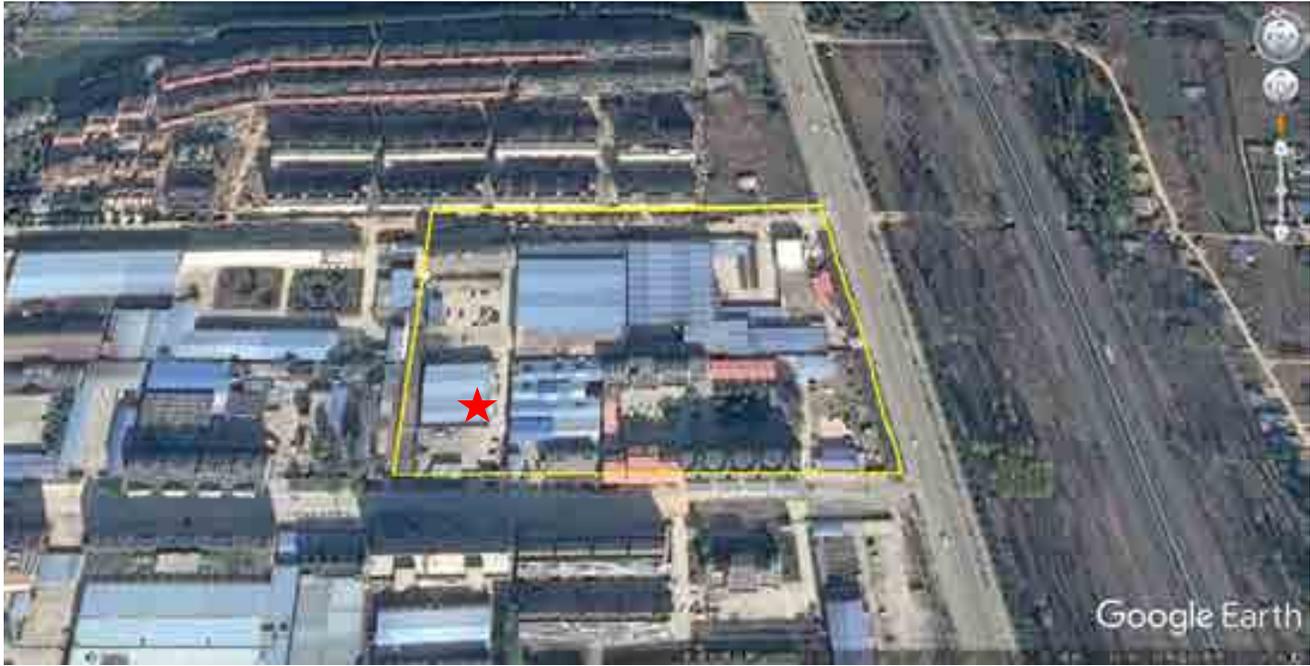
拍摄时间	地块概况	地块卫星图片
2014 年 11 月	地块西南侧宏宇包装材料公司，北侧为爱渡车体精细护理工作室，南侧是枣庄恒诚汽车服务有限公司

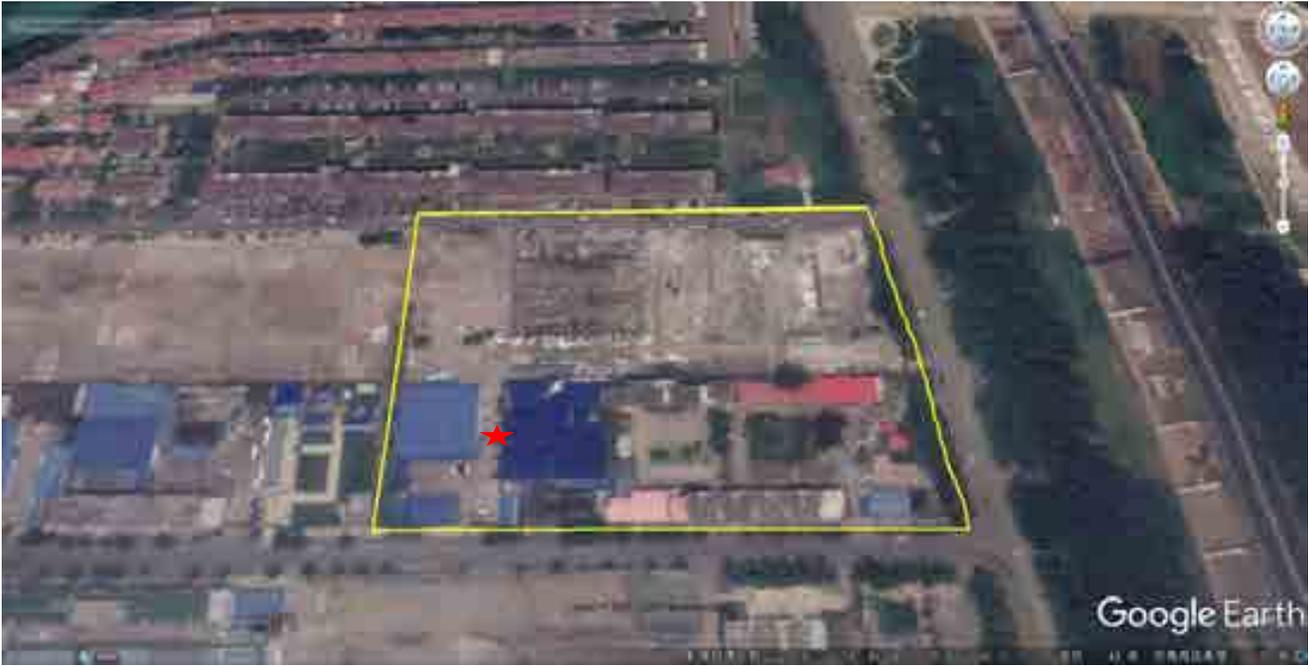
拍摄时间	地块概况	地块卫星图片
2020年6月	地块西南侧宏宇包装材料公司，其余正在陆续拆除

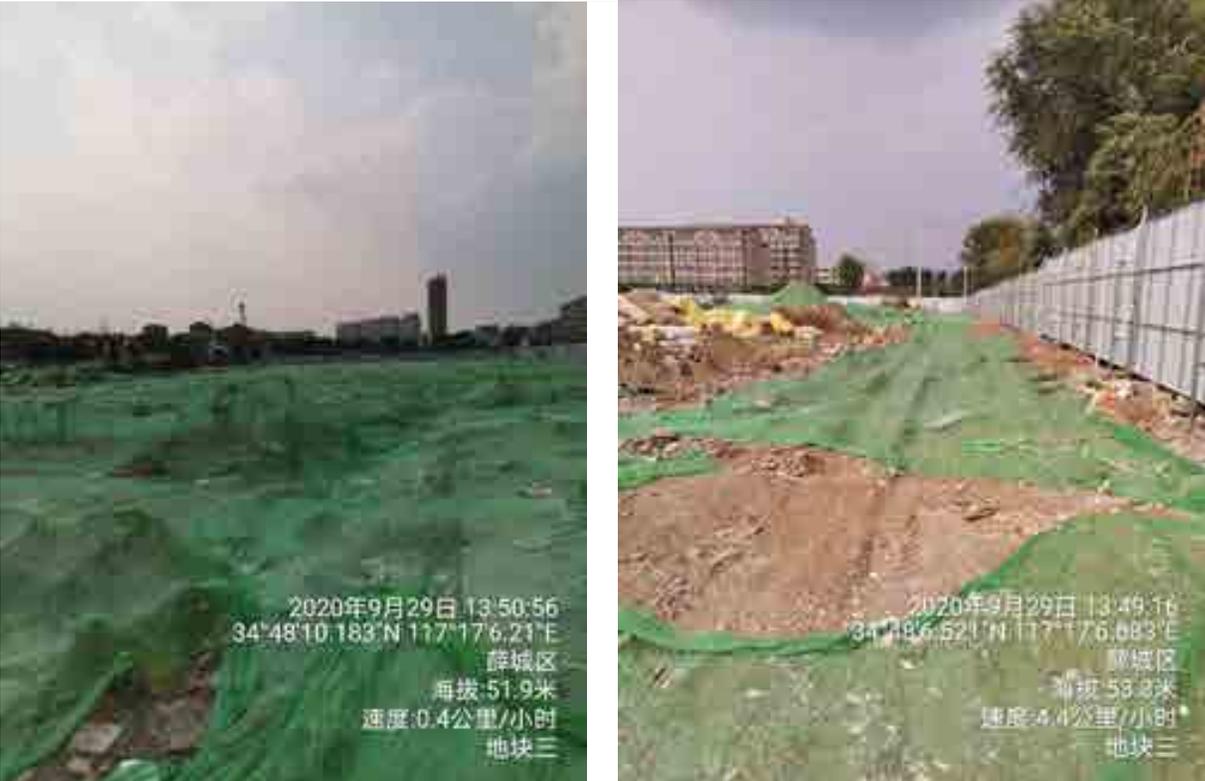
图 3-4 本次调查地块历史变迁影像图

拍摄时间	地块概况	现场图片
2020年9月	地块内建筑均已拆除

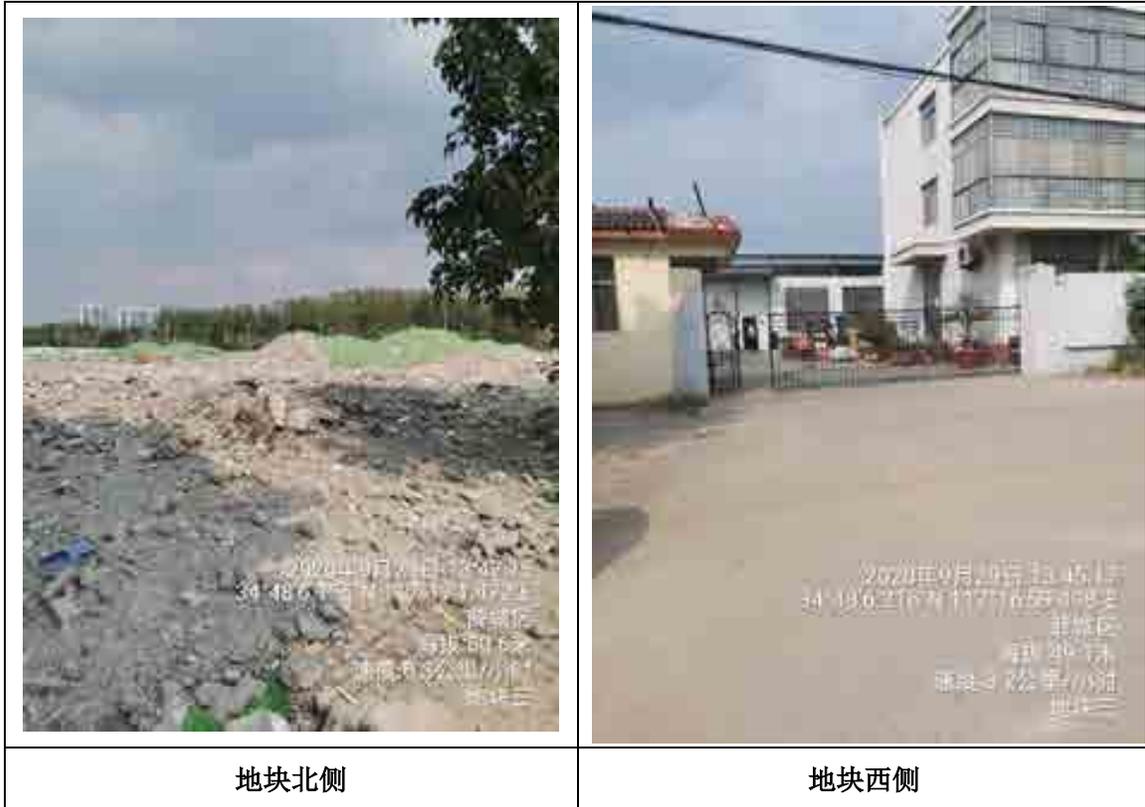
本调查地块总用地面积 33068 平方米，地块历史上为农用地，后地块西南侧建设为企业，其他地方建设为居住区和商铺（棚户区），2020 年居住区和商铺（棚户区）拆除后闲置，规划用地性质为商服住宅。地块现状为西南侧宏宇包装材料有限公司还未拆除，其他地面建筑已经全部拆除，地面是拆除后的建筑物，2020 年 9 月现场踏勘照片如下图所示。

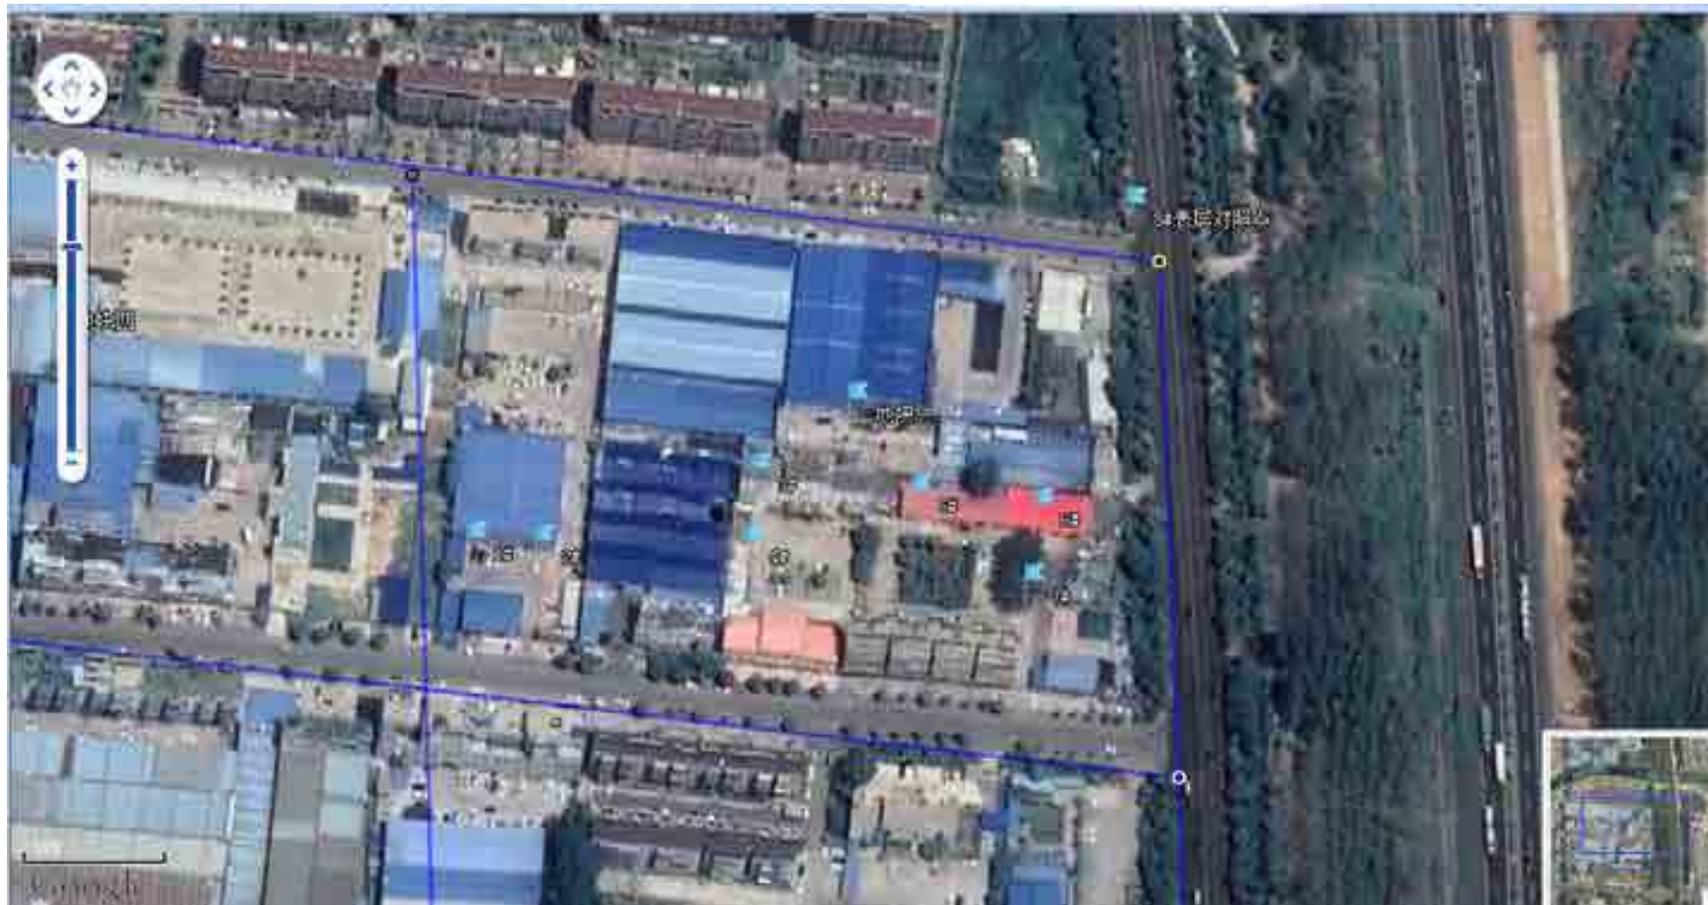
图 5-1 项目监测布点图

场地土壤点位布设见下表5-1、图5-1。

编号		采样深度	检测项目
1#	深层样品	从去除混凝土等结构后的土壤表层采样 0~0.5m、0.5~2.5m、2.5~4.0m，间隔每层不超过 2m。	土壤基本项目 45 项，其中重金属 7 项（砷、镉、铜、铅、汞、镍、铬（六价）、挥发性有机物 27 项、半挥发性有机物 11 项
2#	深层样品		
3#	深层样品		
4#	深层样品		
5#	深层样品		
6#	深层样品		
7#	深层样品		
8#	对照点，采集 0-0.5 表层样品

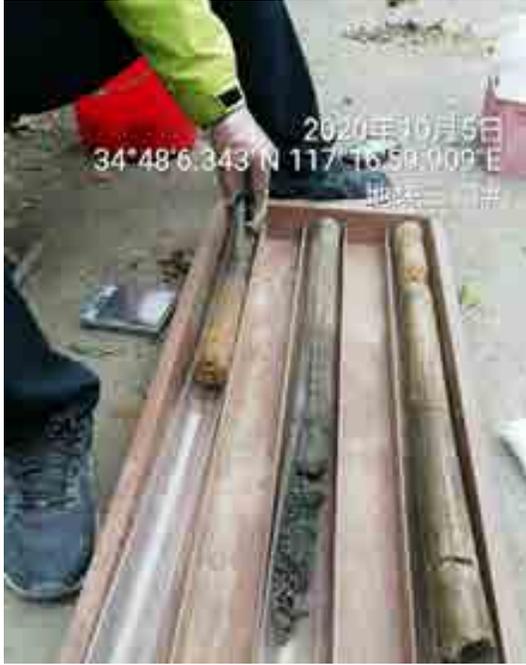
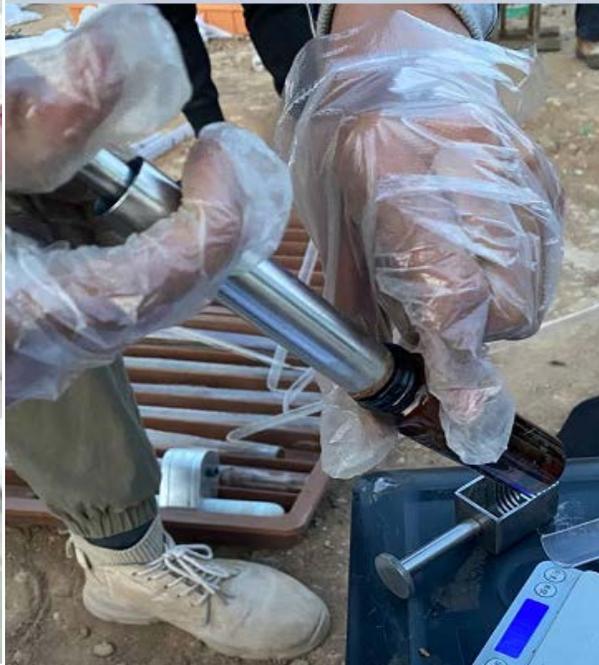
<p>VOCs 样品采集</p>

2) 用于检测重金属等指标的土壤样品，用木铲将土壤转移至聚乙烯塑料袋内。用于检测 SVOCs 指标的土壤样品，可用采样铲将土壤转移至 250mL 广口玻璃瓶内并装满填实。针对检测 VOCs 的土壤样品，单独优先采集，刮去表层土壤后，采用无扰动取样器采集不少于 5 g 的土壤样品推入加有 10 mL 甲醇（色谱级或农残级）保护剂的 40 mL 棕色样品瓶内，进行封装。采样过程应剔除石块、植物根茎等杂质，保持采样瓶口螺纹清洁以防止密封不严。

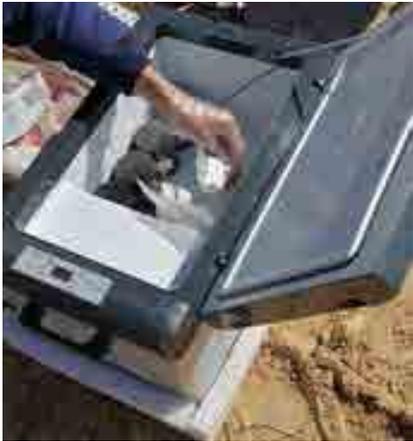
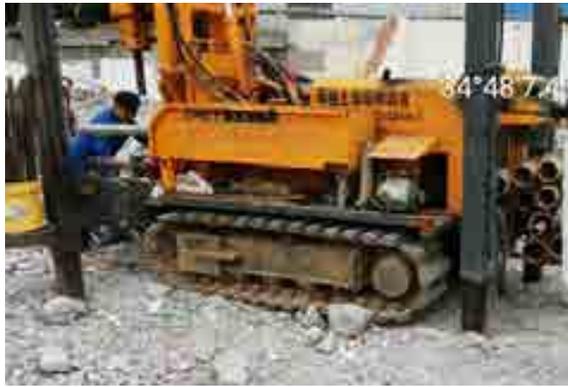
<b>样品保存</b>	<b>钻机</b>

1) 本次调查土壤样品采用 GP50 型取样钻机采集无扰动样品，土壤样品取出以后，立即使用特氟龙膜将两端贴封，根据检测项目的要求制备样品。

3) 样品采集后，放入现场冷藏箱内保存。
