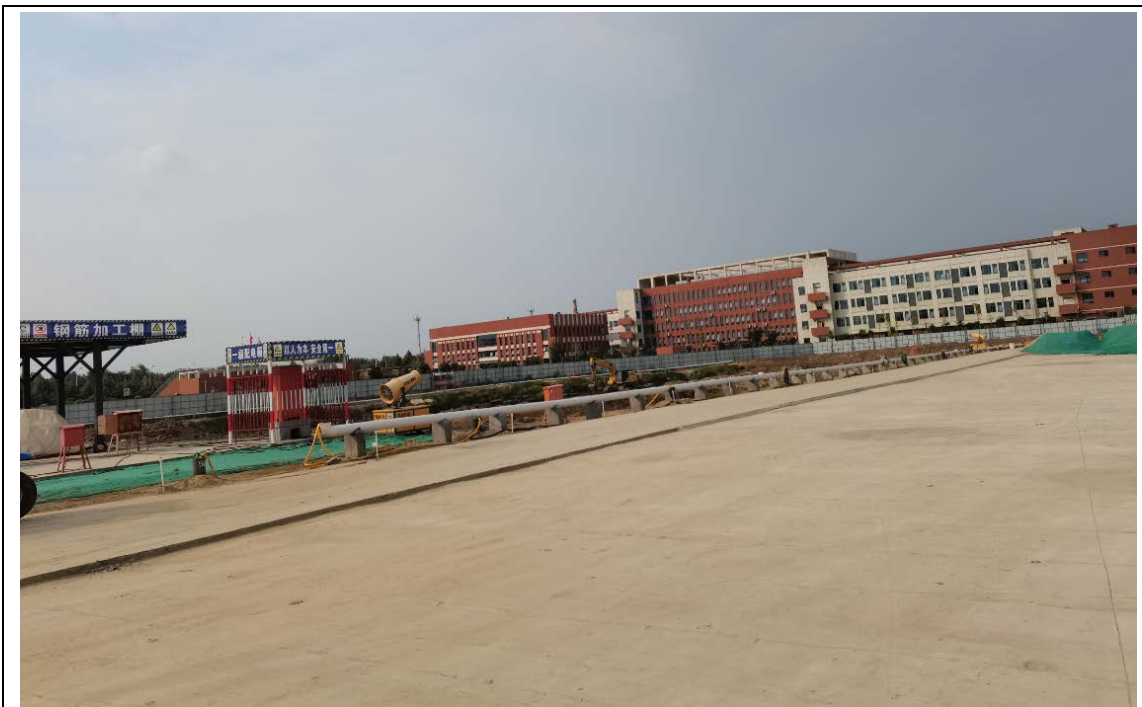
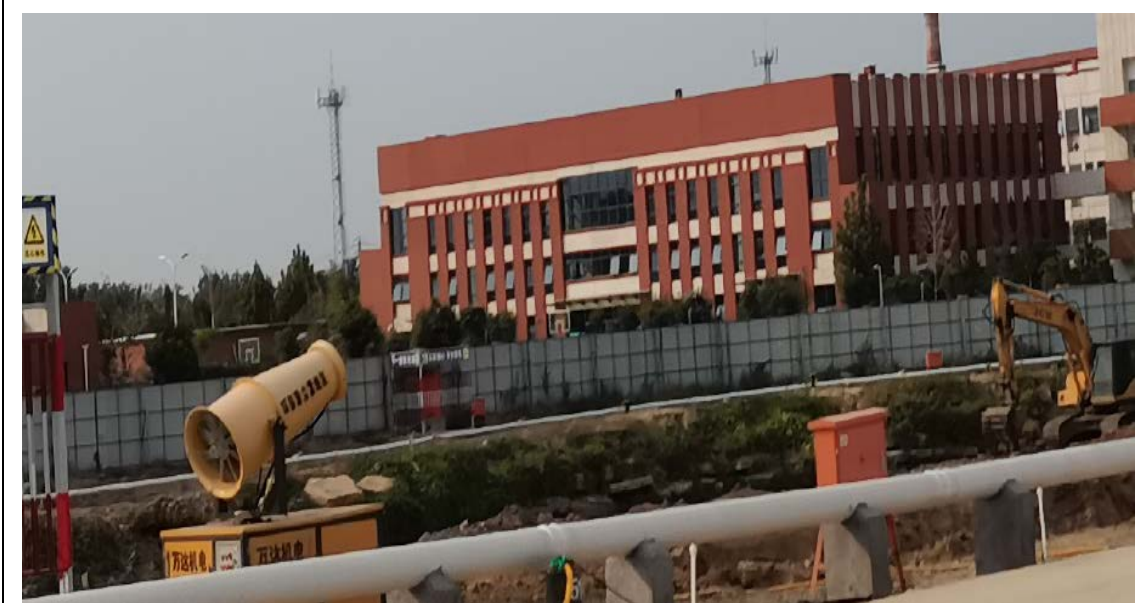
调查地块现场照片

本调查项目地块总用地面积 13582 平方米，地块历史上为居民点用地和河道，2018 年居民点拆除后闲置，2020 年规划用地性质为商住用地。地块现状为地块已开挖，部分地块硬化，2020 年 9 月现场踏勘照片如下图所示。

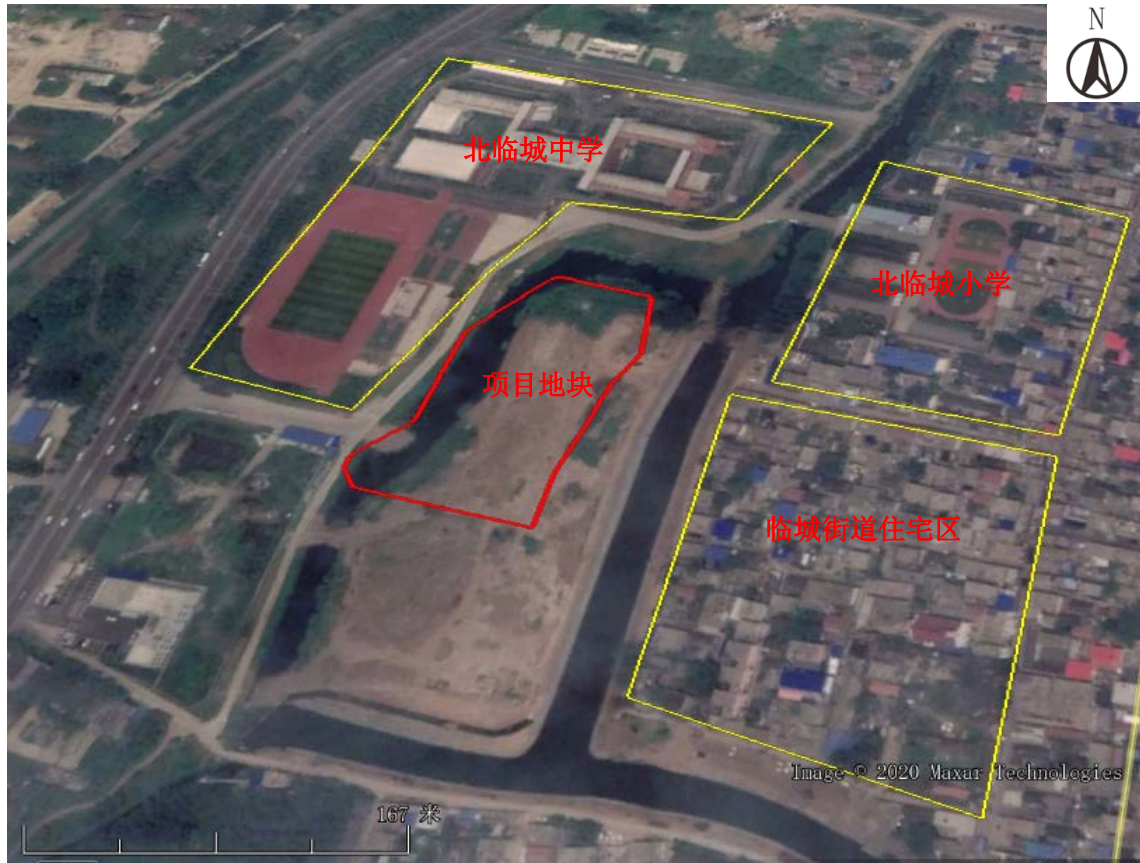
地块西北侧隔路为北临城中学；东侧隔小清河为北临城小学和居住区；南侧为空地（薛 2020-12 天山路二期棚改地块），相邻地块使用现状分布图如下。
