3.4 相邻地块的现状和历史

3.5 地块周边潜在污染源

4.2.2 第一阶段地块环境调查结论

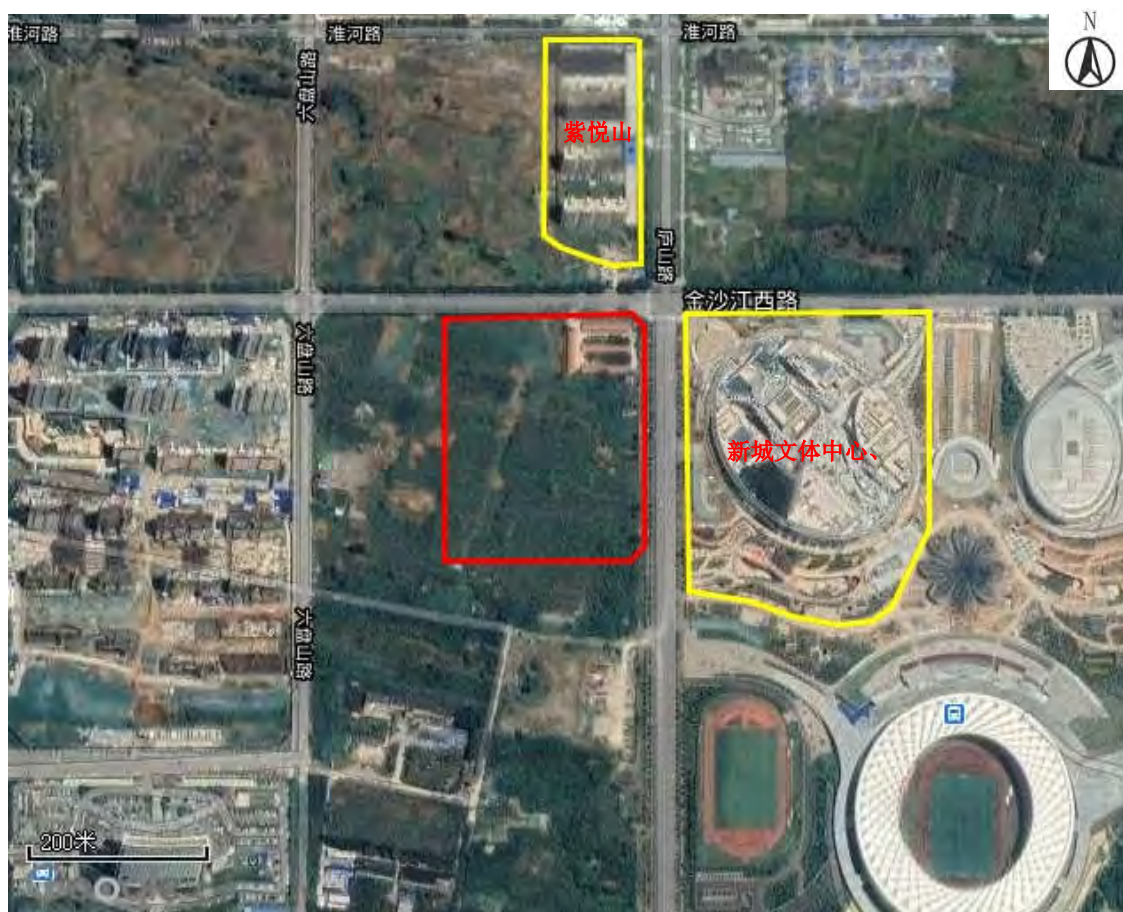
图 3-5 相邻地块分布图

地块北侧路北为枣庄紫悦山住宅小区，路东为新城文体中心，西侧为空地（青啤小镇西侧地块），相邻地块使用现状分布图如下。

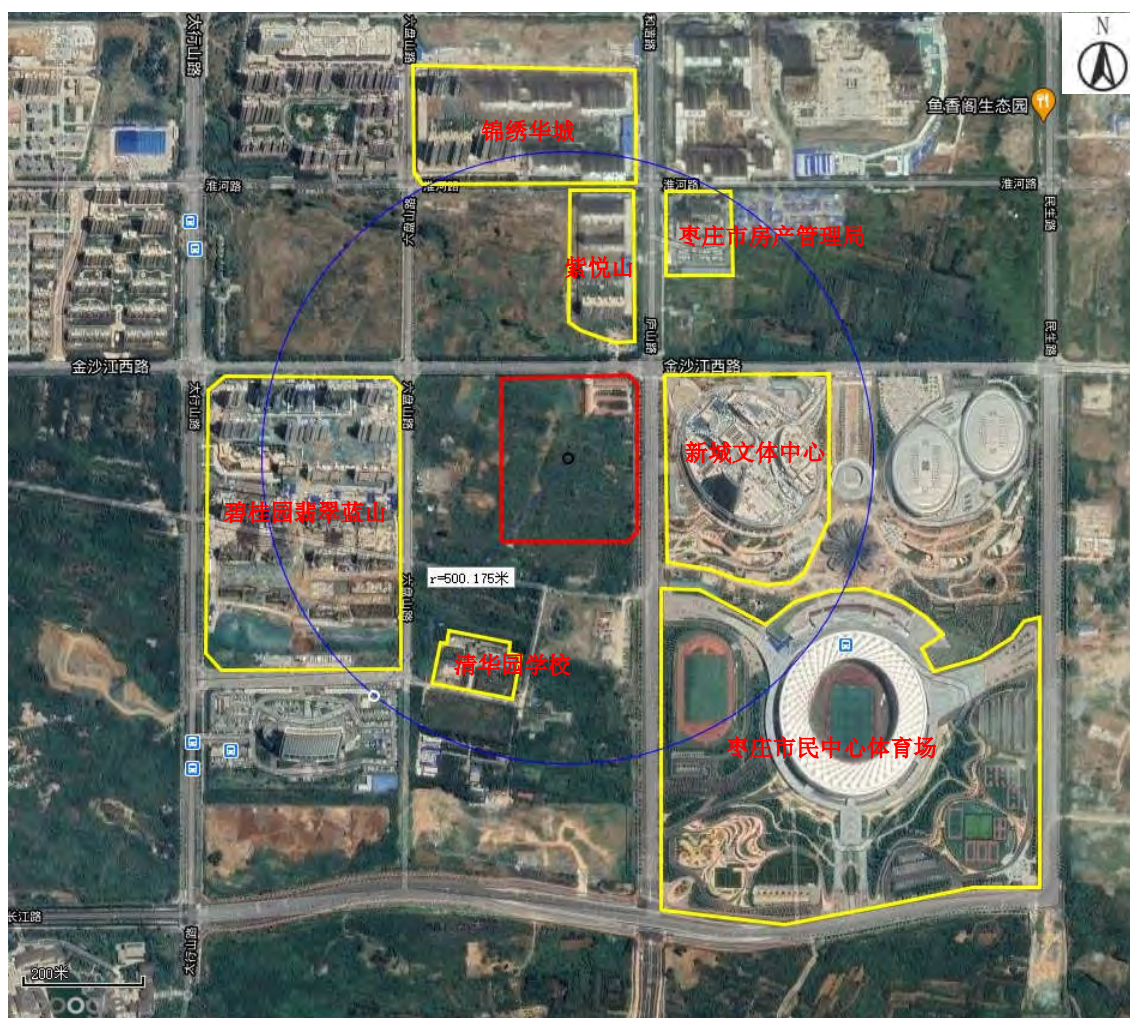
图 3-7 地块周边 500m 范围内情况

薛城区薛 2020-7 号青啤小镇地块位于枣庄市薛城区六盘山路东侧、规划一路南侧、和谐路西侧、规划三路北侧。地块北侧路北为枣庄紫悦山住宅小区、锦绣华城小区，地块的东北方向为枣庄市房产管理局，路东为新城文体中心、枣庄市民中心体育场，西南为清华园学校和空地，西侧为碧桂园翡翠蓝山小区和空地（青啤小镇西侧地块），无工业企业、加油站等，未发现潜在污染源。

地块周边500m范围内，路北为住宅和空地，东北为枣庄市房产管理局，路东为新城文体中心、枣庄市民中心体育场，西南为清华园学校和空地，西侧为碧桂园翡翠蓝山和空地，不存在潜在的污染源。
