薛城区薛 2020-8-2 号地块二位于枣庄市薛城区临城路东侧，安泰路南侧，仁和路西侧，长江路北侧。本调查地块周围 500m 范围无生产型企业。

我单位对《薛 2020-8-2 原国土局等地块土壤污染状况调查报告》
的真实性、准确性、完整性负责。

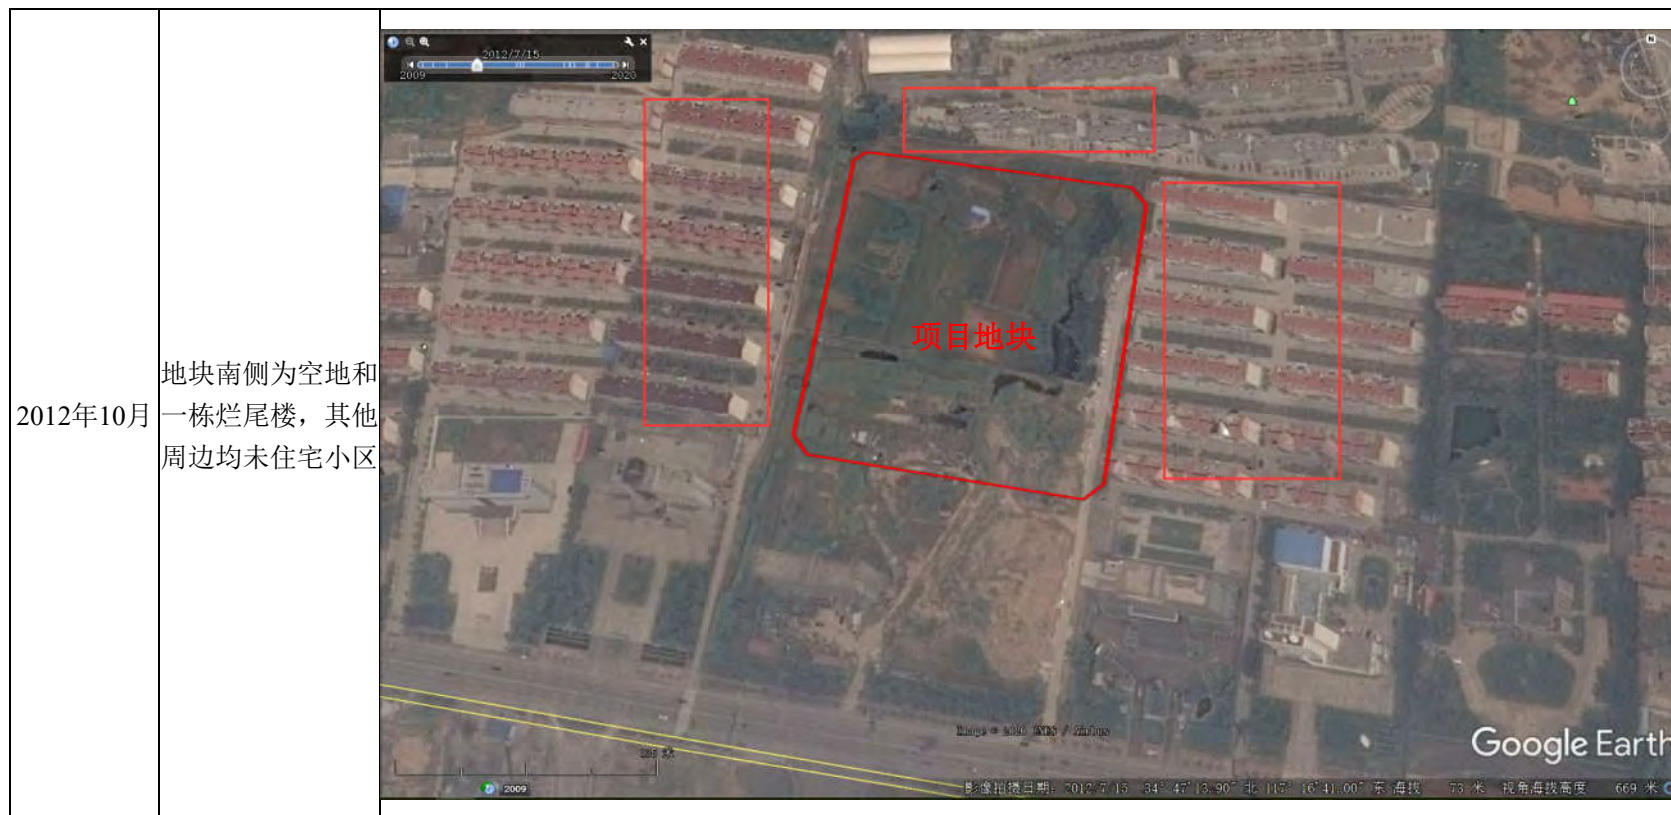
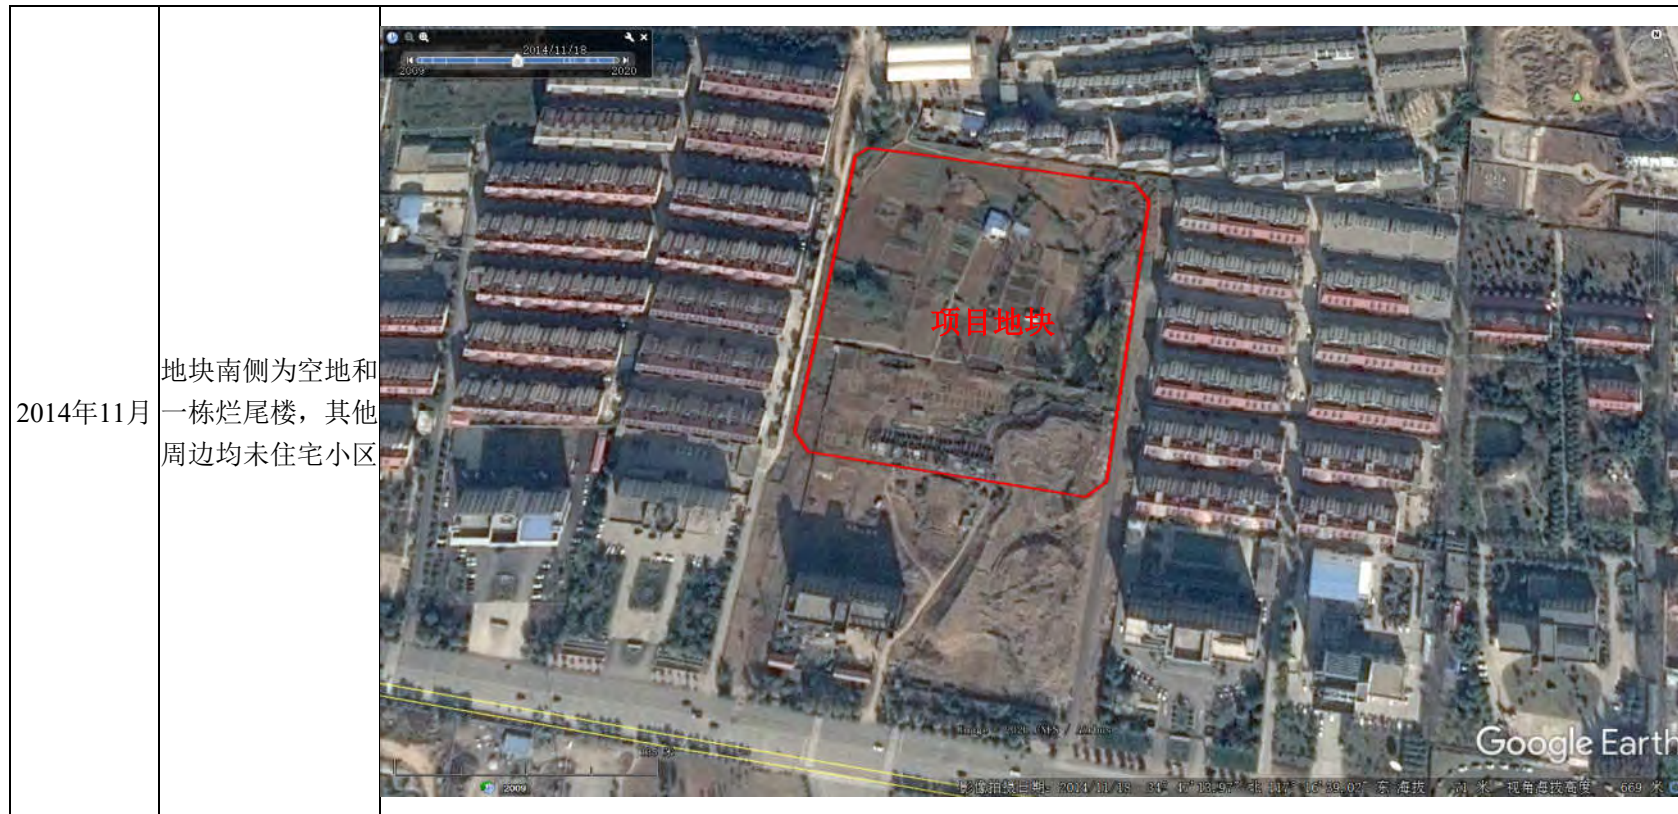
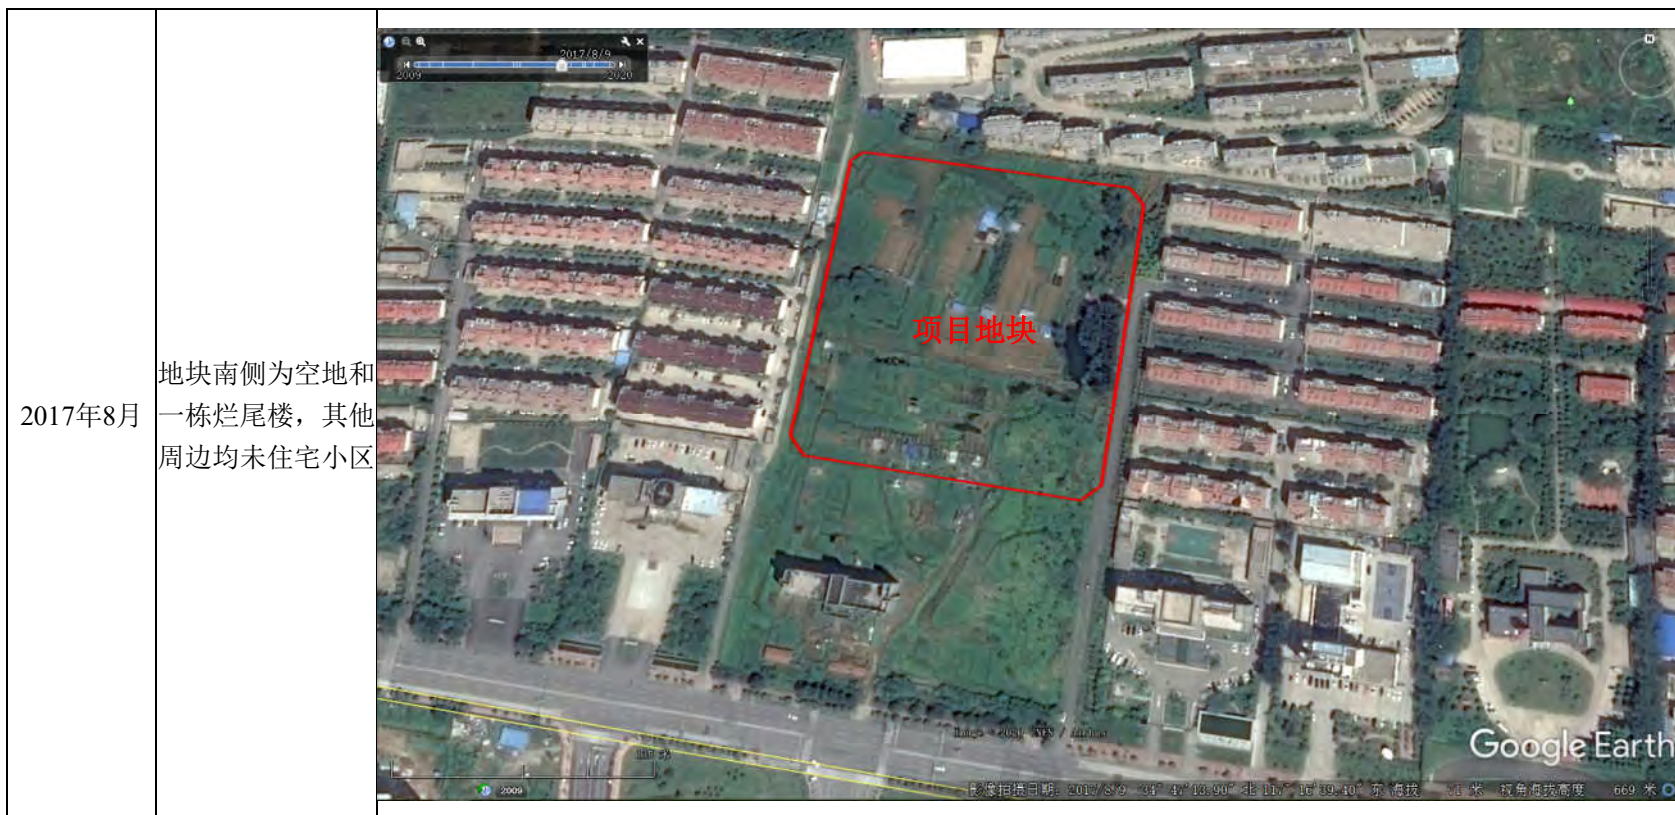
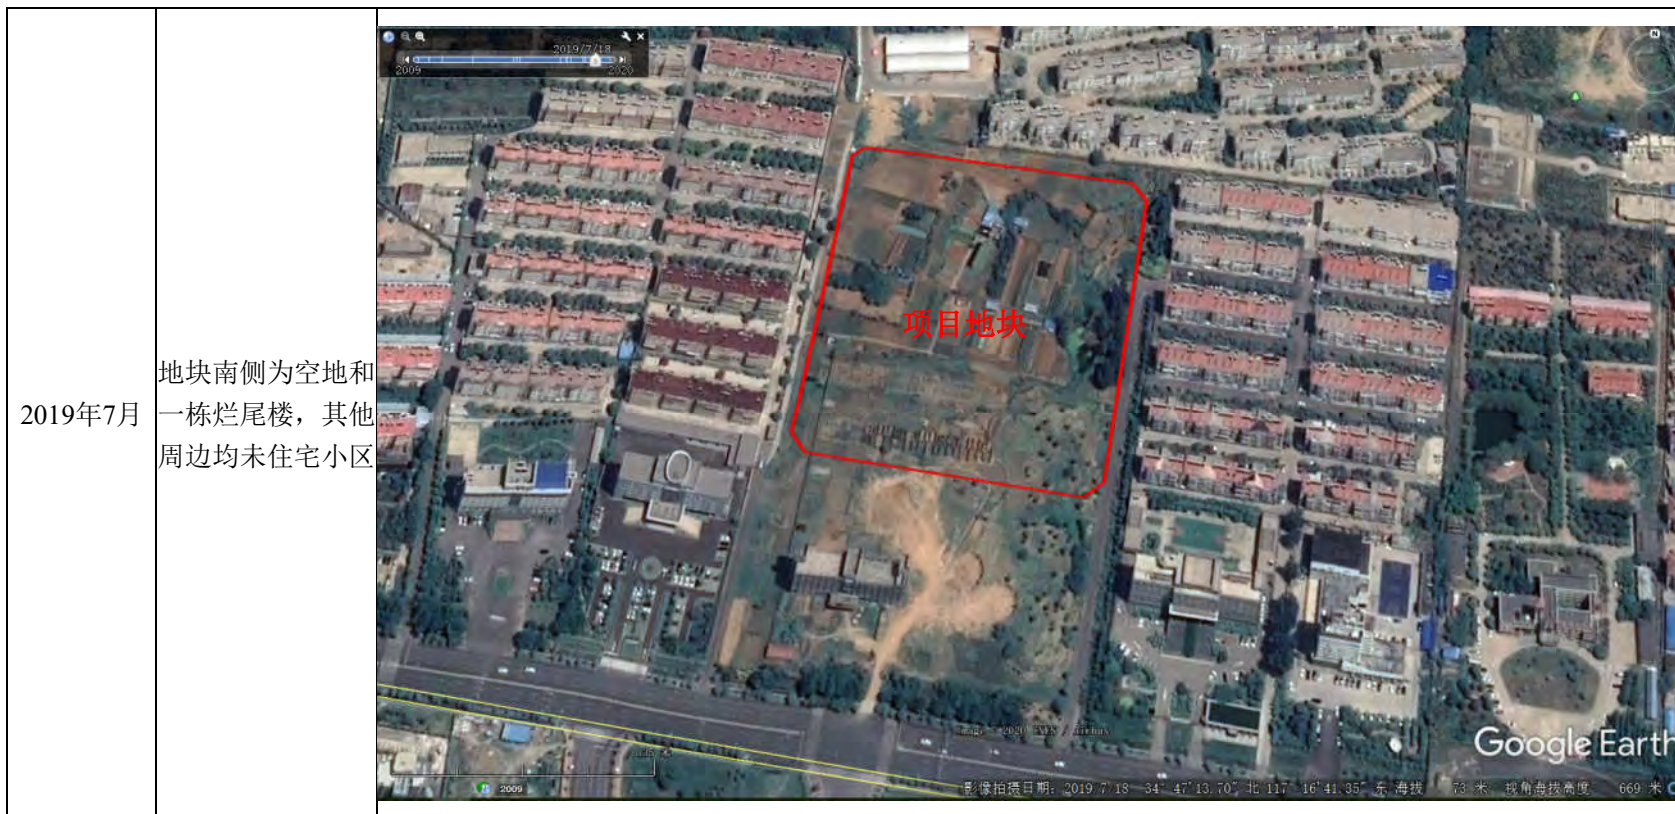
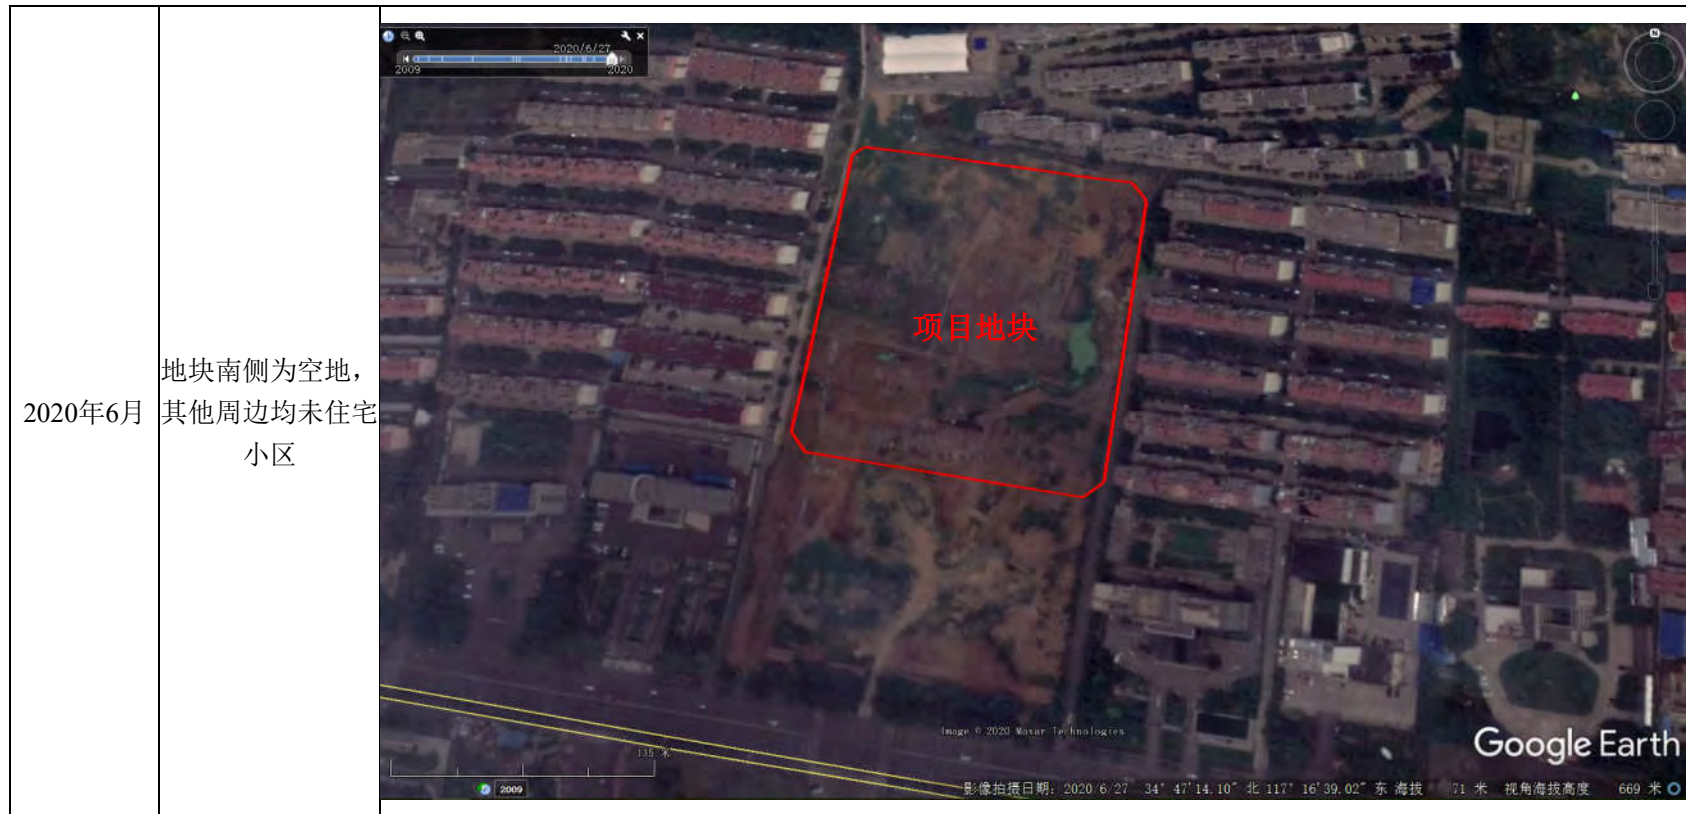
图 3.4-3 近十多年相邻地块历史变迁图（2009-2020）

通过查找 2009 年-2020 年地块周边卫星照片和相关资料可知，周围地块为农田和一个纺织品企业。

拍摄时间	相邻地块概况	相邻地块卫星图片
2009年12月	地块南侧为空地和一栋烂尾楼，其他周边均未住宅小区	  <p>相邻地块卫星图片</p>

拍摄时间	相邻地块概况	相邻地块卫星图片
2010年10月	地块南侧为空地和一栋烂尾楼，其他周边均未住宅小区	  <p>The satellite image shows an aerial view of a residential area. A central plot is highlighted with a red outline and labeled '项目地块' (Project Site). To the left and right of the project site are several residential buildings with red roofs. The area to the south of the project site appears to be a mix of open land and a partially constructed building. The image includes a date slider at the top left showing 2010/10/9 and a coordinate/status bar at the bottom.</p>
