薛城区薛 2020-8-2 号地块二
土壤污染状况调查报告

委托单位：枣庄市薛城区自然资源局
编制单位：青岛京诚检测科技有限公司

2020 年 10 月

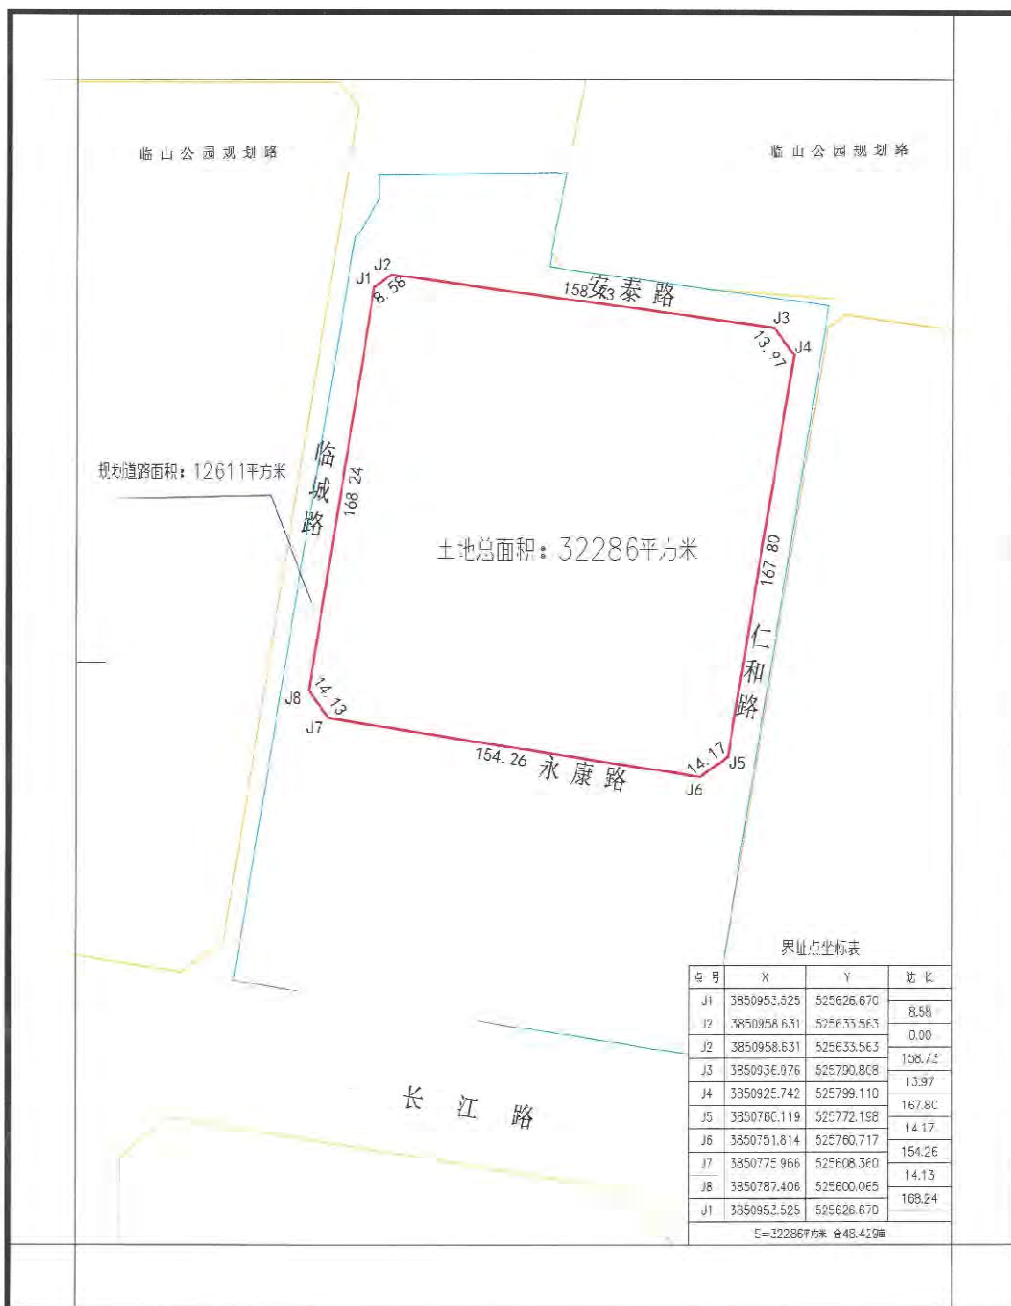
图 2.1-1 地块四至范围图

薛城区薛 2020-8-2 号地块二位于枣庄市薛城区临城路东侧，安泰路南侧，仁和路西侧，长江路北侧。本次调查地块历史上为耕地，该地块总用地面积 32286 平方米（合 48.43 亩），地块四至范围见图 2.1-1、图 2.1-2，界址点坐标表见表 2.1-1。

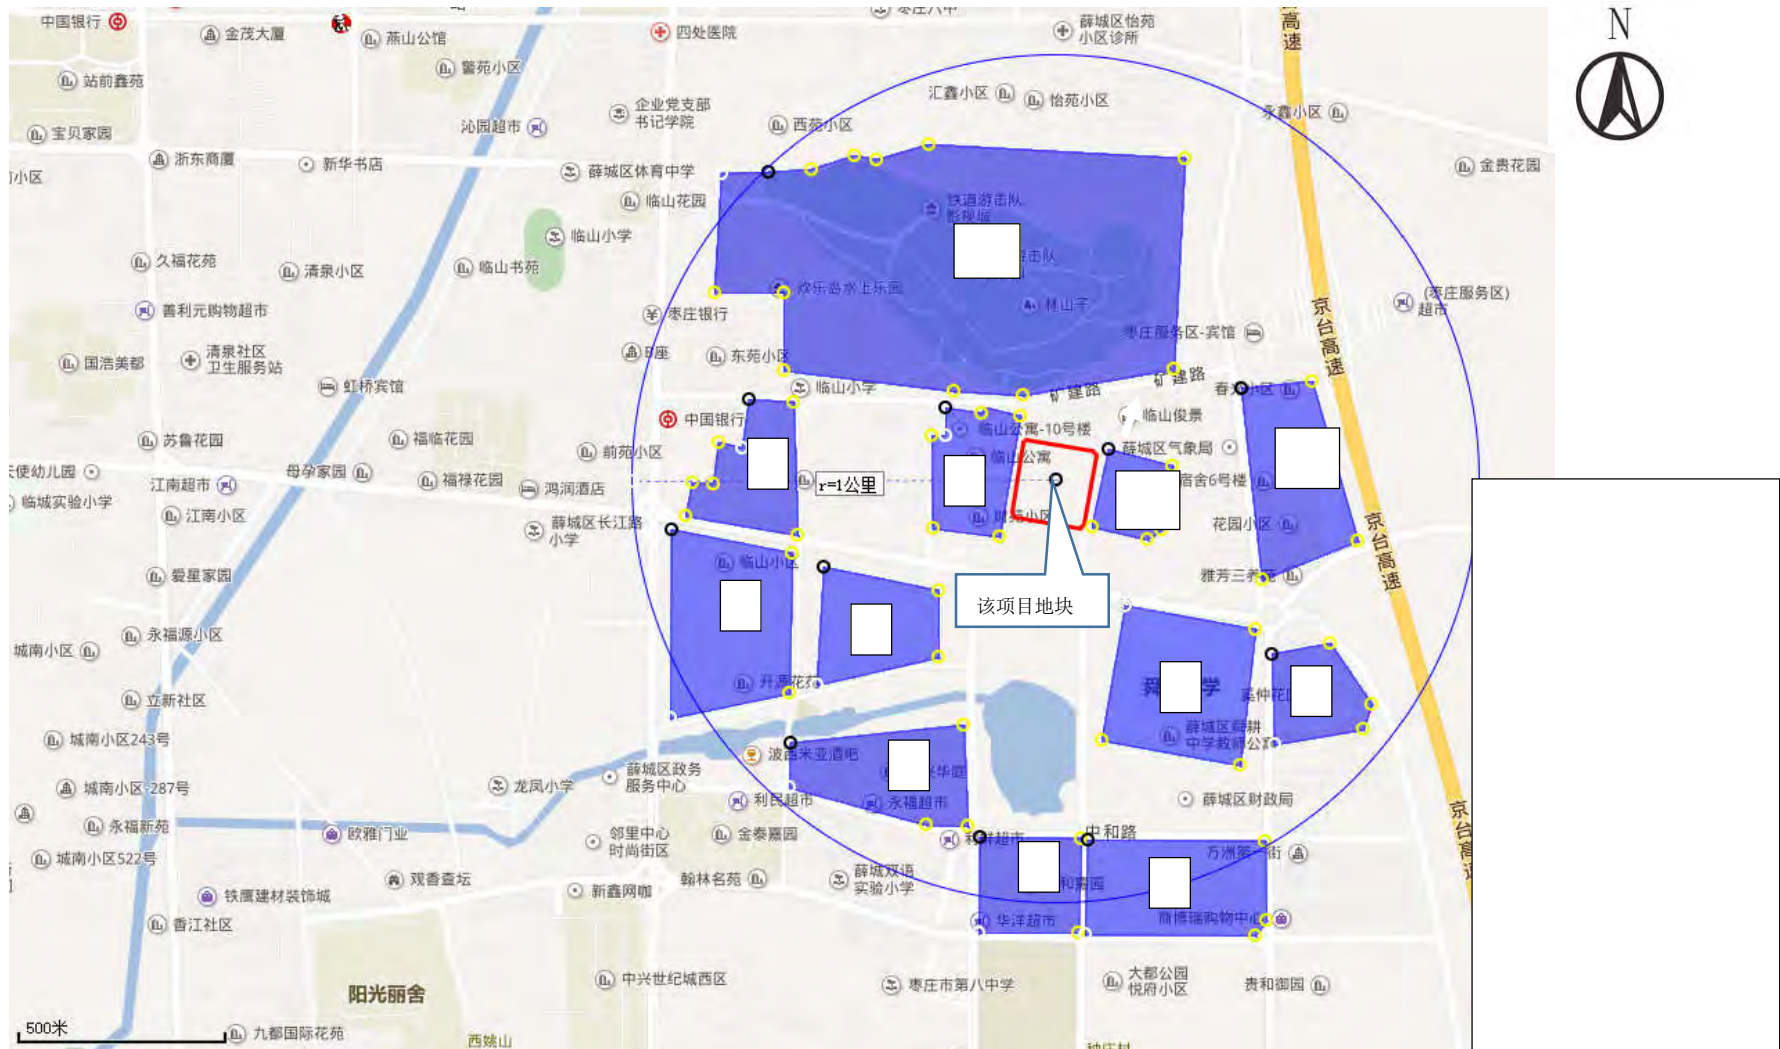
图 3.2-1 项目周边环境目标图

调查地块位于枣庄市薛城区临城路东侧，安泰路南侧，仁和路西侧，长江路北侧。项目周围敏感保护目标情况见表 3.2-1、图 3.2-1。

序号	环境保护目标名称	方位	与地块最近边界距离 (m)	属性
1	东花园小区	W	617	居住区
2	临山小区	W	677	居住区
3	金水湾 A 区	SW	380	居住区
4	泉兴华庭	SW	624	居住区
5	中和嘉园	S	762	居住区
6	湖景花园	S	781	居住区
7	舜耕中学	SE	352	学校
8	奚仲花园	SE	654	居住区
9	临山公寓	W	92	居住区
10	检察院宿舍	E	62	居住区
11	花园小区	E	478	居住区
12	铁道游击队影视城	N	203	旅游景区

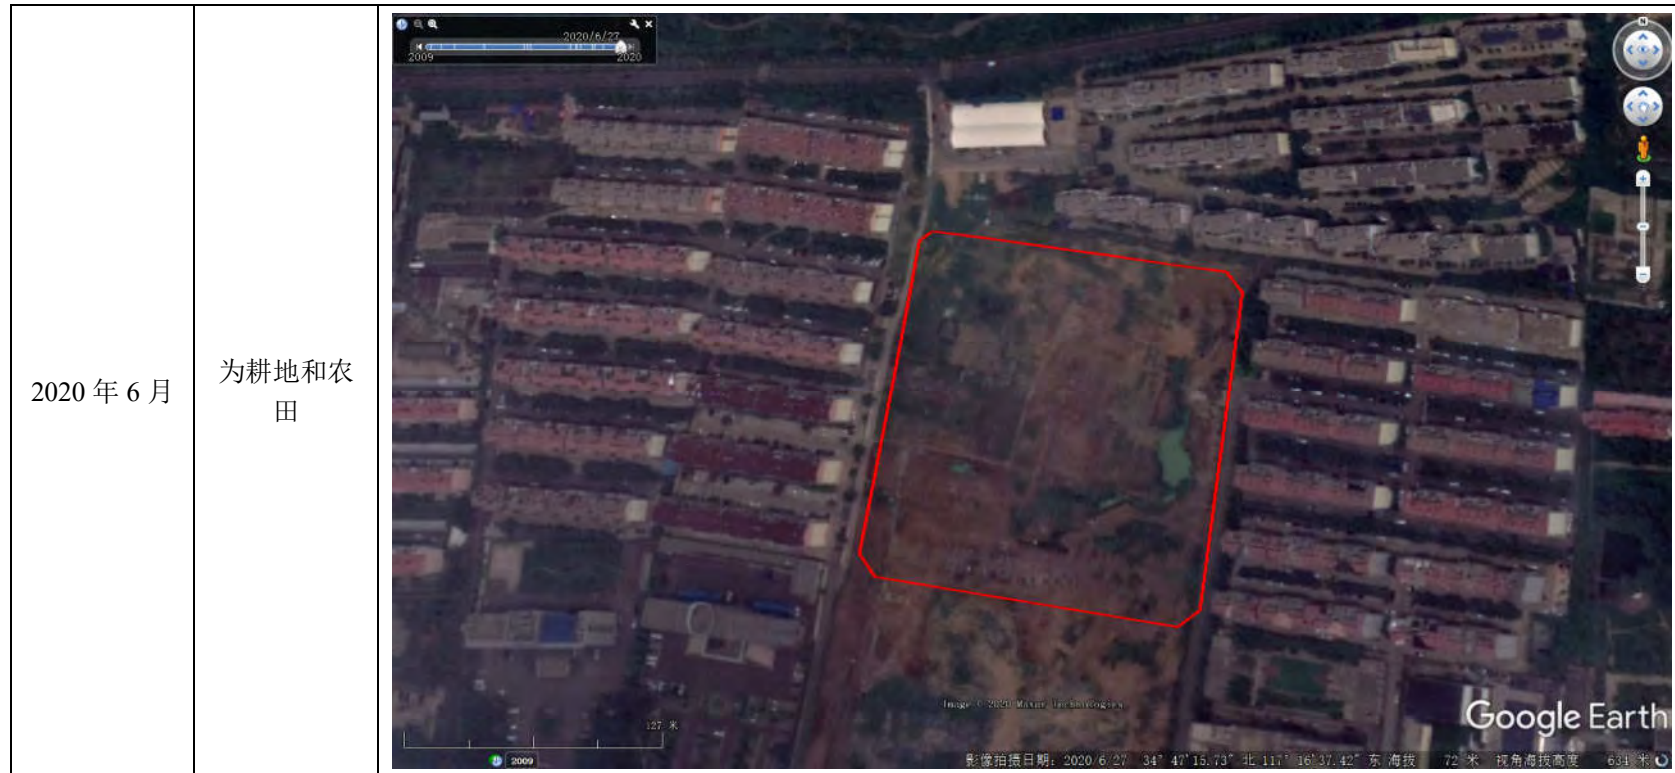
图 3.3-1 本次调查地块历史变迁影像图

根据搜集到的 Google earth 历年卫星影像图（最早为 2009 年 12 月）（如图 3.3-1 所示），以及相关人物访谈，本次调查地块历史上为耕地，2020 年规划用地性质为居住用地。

2020 年之前一直为农田，土地使用权：薛城区常庄街道东小庄；

2020 年 6 月 11 日规划用地性质为居住用地，在此日期之前本地块一直为农用地。

拍摄时间	地块概况	地块卫星图片
2014 年 11 月	为耕地和农田

拍摄时间	地块概况	现场图片
2017年8月	为耕地、树木和农田	  <p>The image is a satellite view from Google Earth. A central area is outlined with a red border, showing a mix of green vegetation and some buildings. This area is surrounded by a dense residential development with numerous apartment blocks. The interface includes a timeline at the top left set to 2017/8/9, a Google Earth logo at the bottom right, and technical data at the bottom center: 影像拍摄日期: 2017-8-9 34° 47' 15.68" 经度 116° 36' 30" 东 海拔: 73 米 视角海拔高度: 634 米.</p>

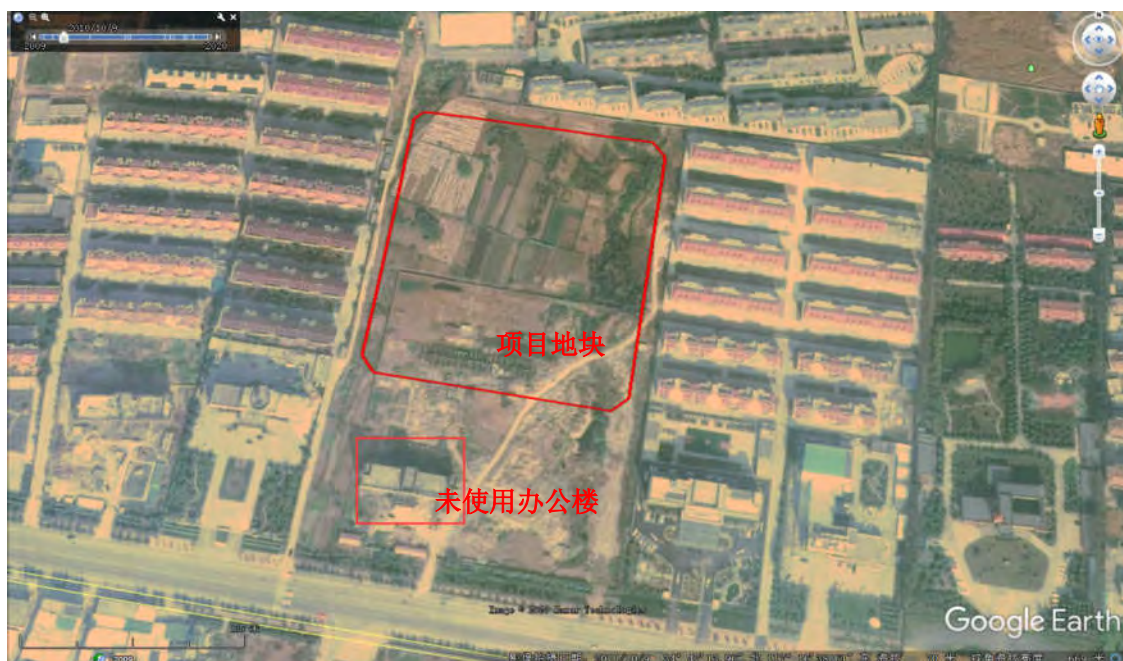
图 3.4-1 相邻地块分布情况

地块南侧为空地，正在施工建设规划为住宅；其余相邻区域均为住宅小区，相邻地块使用现状分布图如下。

南侧相邻地块 2012 年前计划为国土局办公楼属于烂尾楼一直未使用；
