山东千纳房地产开发有限公司杨春书香府郡一期  
SZ900 号土地地块土壤污染状况调查报告

委托单位：山东千纳房地产开发有限公司

编制单位：青岛京诚检测科技有限公司

2020 年 11 月

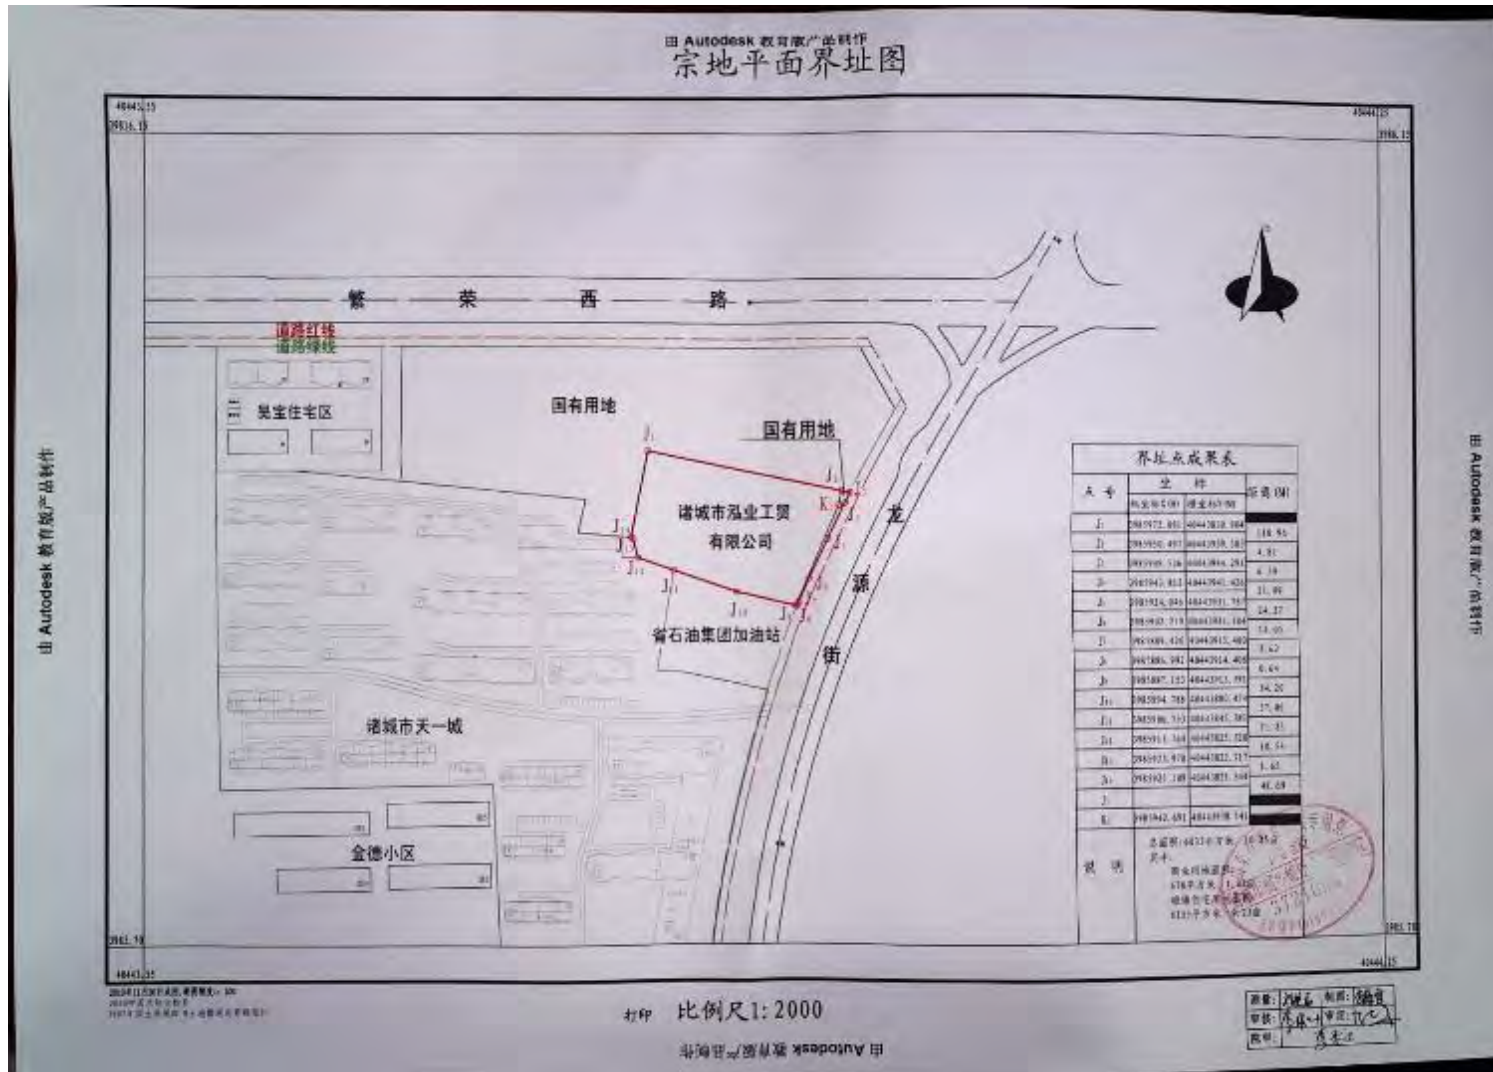
图 2-1 地块四至范围图

山东千纳房地产开发有限公司杨春书香府郡一期 SZ900 号土地地块位于诸城市繁荣西路以南，龙源街路以西，四至范围为北至杨春书香府郡规划用地，东至龙源街路，南至中国石化第一加油站（省石油集团加油站），西至杨春书香府郡规划用地。该地块总用地面积 6833 平方米（合 10.25 亩），地块四至范围见图 2-1，界址点坐标表见表 2-1。

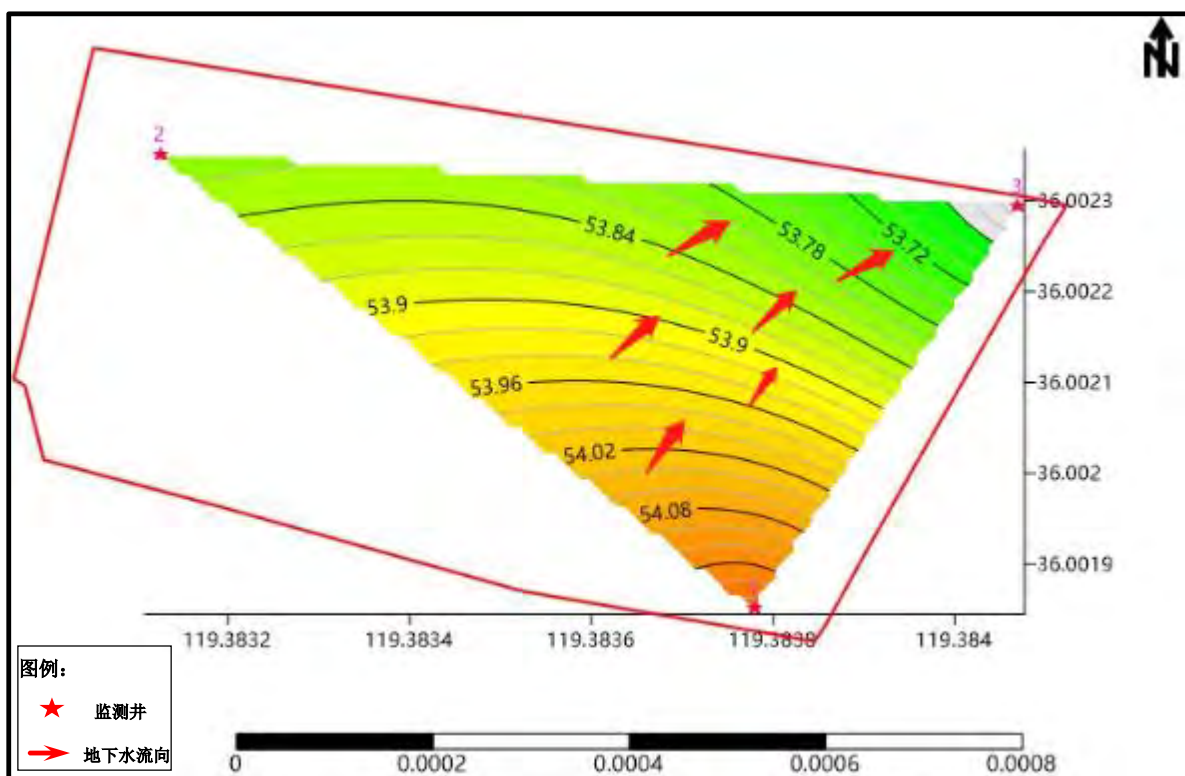
图 3-2 项目地块地下水水位等值线及流向图

根据《杨春书香府郡 4、5、8、9#楼及地下车库岩土工程勘察报告》，本项目地块地下水为第四系孔隙潜水，含水层为（2）层粉土、（2-1）层细砂、（3）层粗砂，水位深度 3.9~4.6m，水位标高 54.93~55.01m，地下水位正常变幅约 2m，雨季上升，旱季下降。地下水补给来源为大气降水，排泄方式为蒸发及人工取水。本次初步采样地块内布设 3 个地下水监测井，水位深度 4.1~4.7m，水位标高 53.60~54.20m。

地下水大致流向为由西南向东北。项目地块地下水水位等值线及流向见下图。

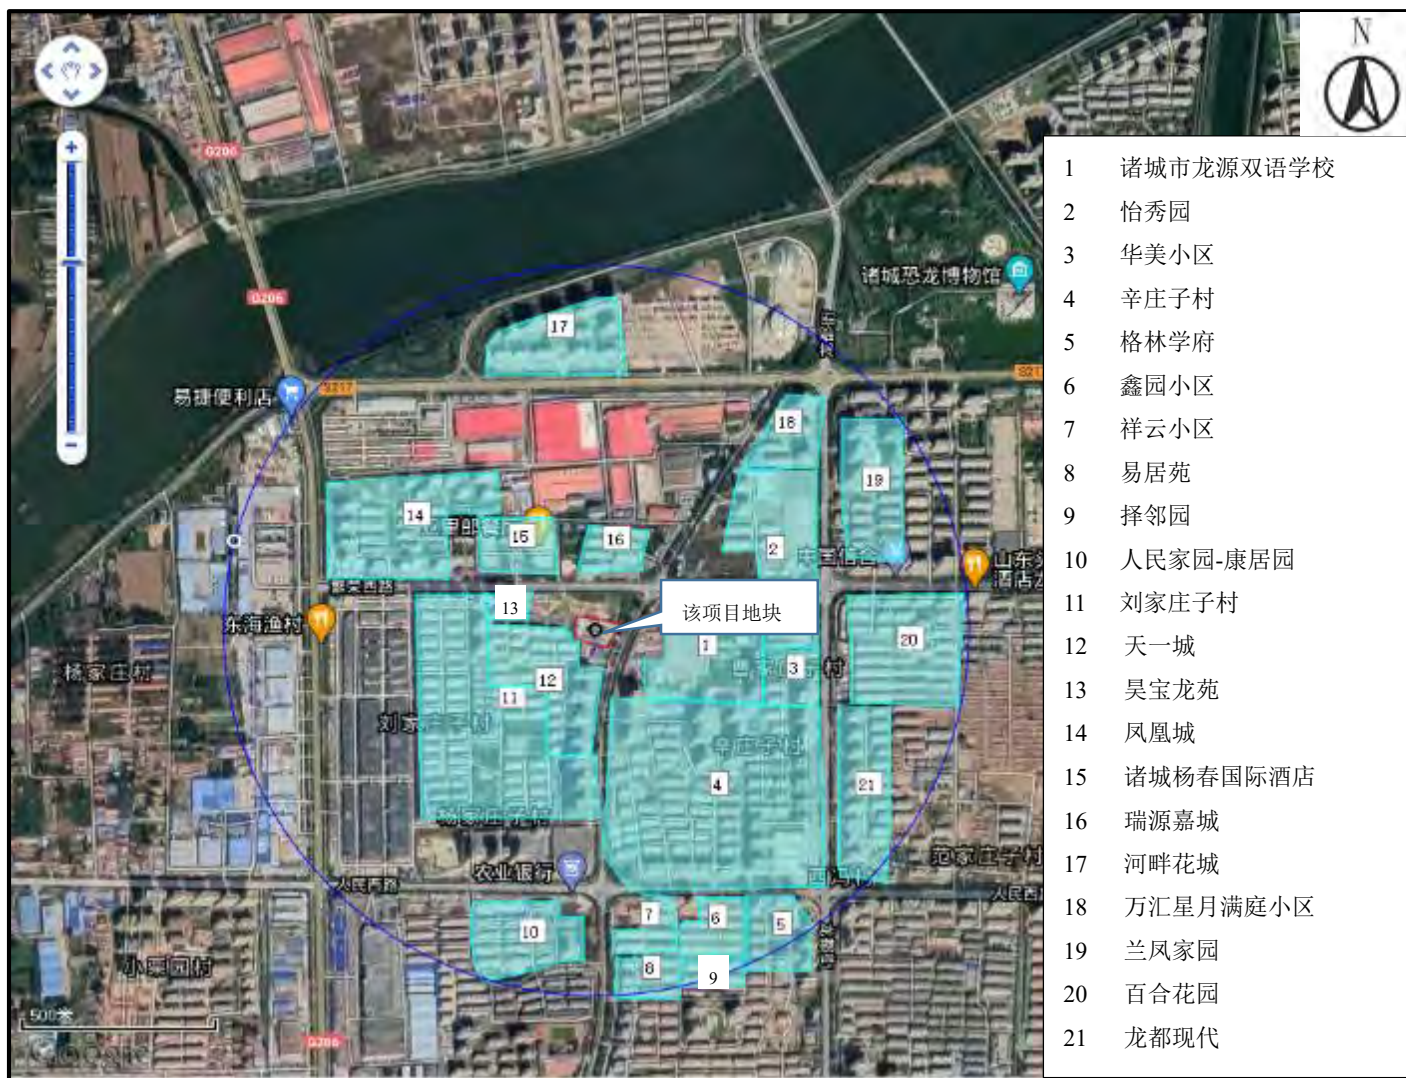
图 3-3 项目周边环境敏感点分布图

调查地块位于诸城市繁荣西路以南，龙源街路以西。项目周围 1km 范围内敏感点情况见表 3-1、图 3-3。

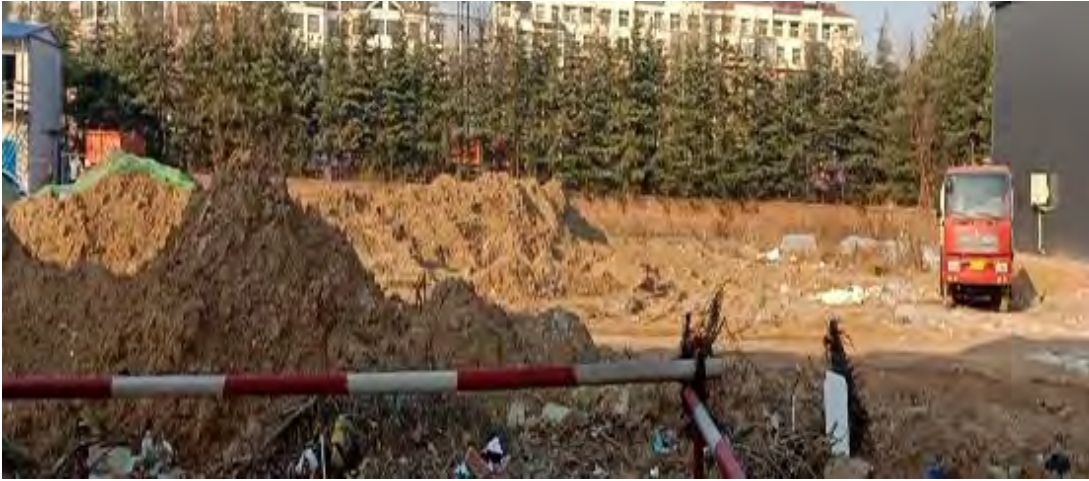
地块现场图片

本次调查地块总用地面积 6833 平方米，2013 年更改为诸城市泓业工贸有限公司，2018 年该地块租赁给诸城宏瑞发服装有限公司天一城分厂，2020 年 8 月出让给山东千纳房地产开发有限公司，规划用途为商住用地。地块现状为原建筑物已拆除，地块内暂时堆放北侧杨春书香府郡小区建设地块开挖土壤，2020 年 12 月现场照片如下图所示。

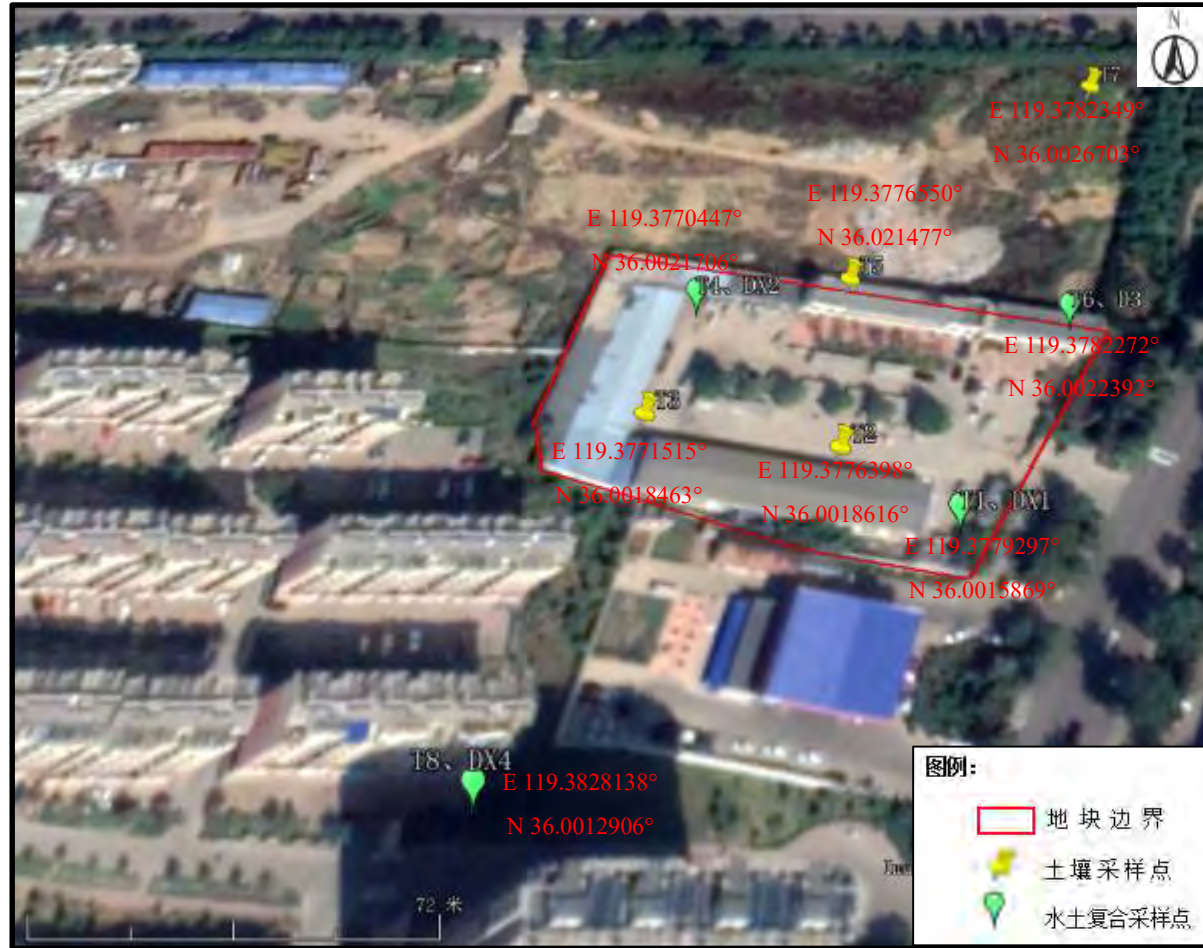
图 5-1 项目监测布点图

综上，在距离加油站最近的地块南侧（生产车间附近）布设 3 个土壤监测点位；在地块内的西北角（库房附近）布设 1 个土壤监测点位，居住区的东南角和中部位位置分别布设 1 个土壤监测点位。同时，在加油站南侧（地下水的上游）和距离加油站较远的地块外北侧各布设 1 个土壤对照点位。本次调查共设置 8 个土壤监测点位（包含 2 个对照点），共采集 34 个土壤样品（包括 5 个现场平行样）。地块土壤点位布设见表 5-2、图 5-1。
