滕州市 TZ2020-29 号地块  
土壤污染状况调查报告

委托单位：滕州市自然资源局  
编制单位：青岛京诚检测科技有限公司

2021 年 1 月

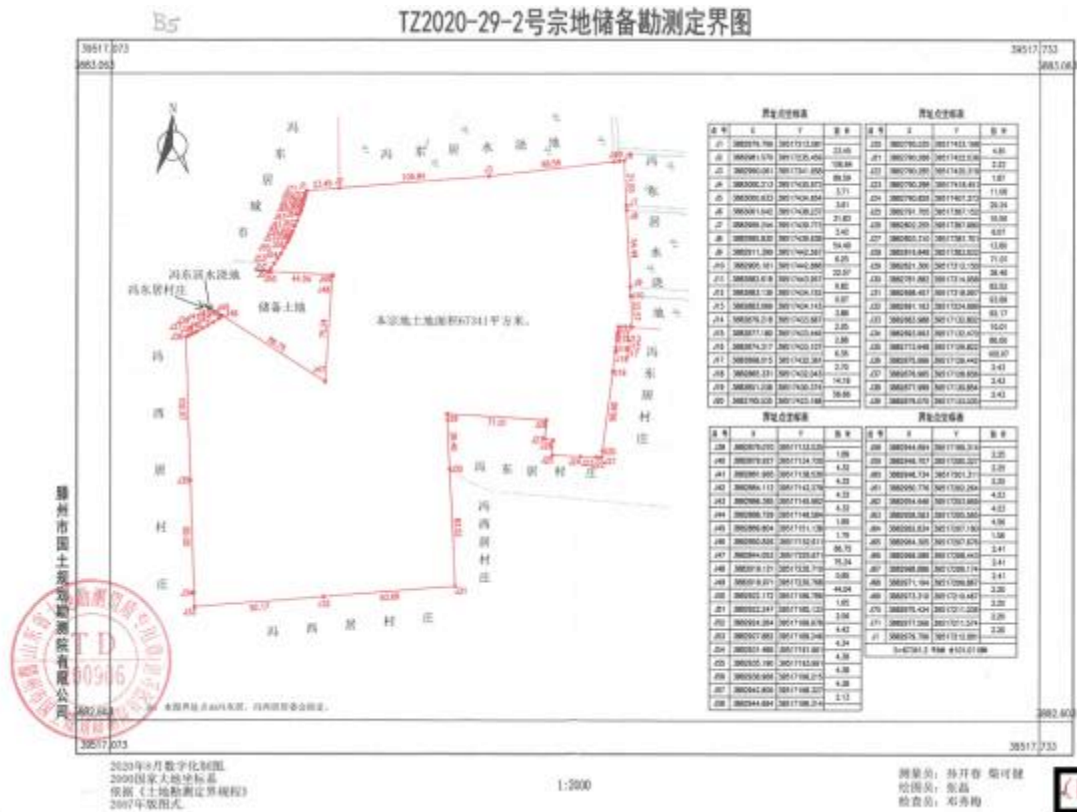
图 2.1-1 地块四至范围图

滕州市 TZ2020-29 地块位于枣庄市滕州市龙泉路东侧、盛泉路南侧、荆泉路西侧。该调查地块分为 TZ2020-29-1 与 TZ2020-29-2 两部分：TZ2020-29-1 用地面积 3542 平方米（合 5.313 亩），调查地块历史上为农业用地及林地；TZ2020-29-2 用地面积 67341 平方米（合 101.0115 亩），调查地块历史上为居住、中小学及少量农业用地。调查地块四至范围见图 2.1-1、图 2.1-2，界址点坐标表见表 2.1-1。

(a) TZ2020-29-1 地块四至范围图；(b) TZ2020-29-2 地块四至范围图；

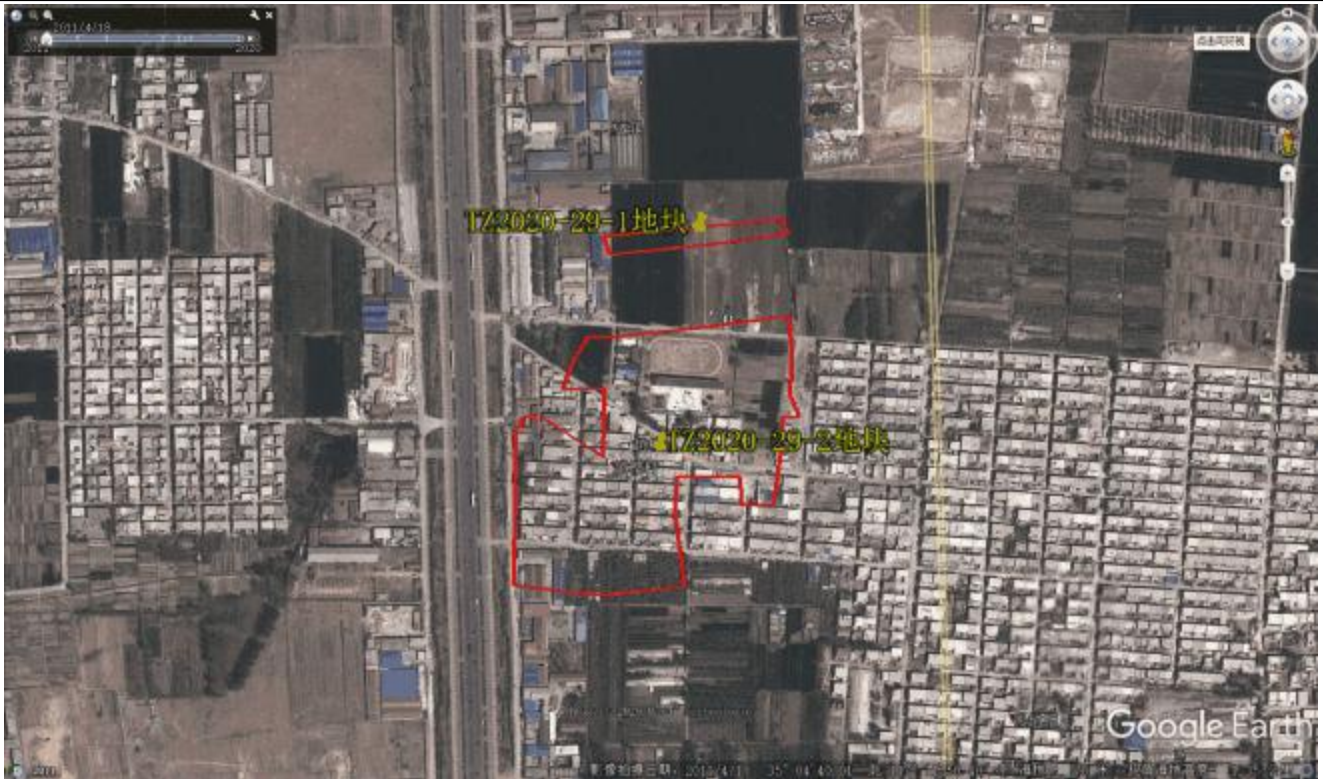
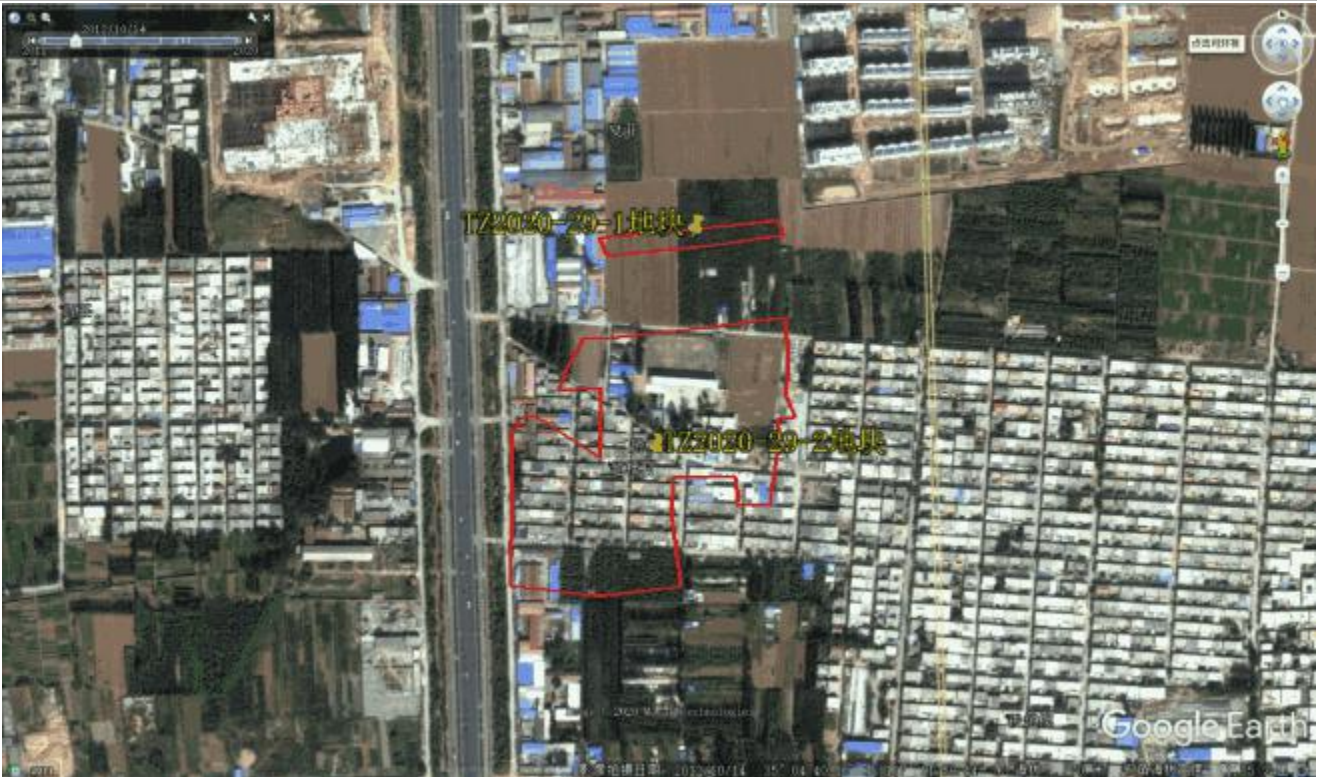
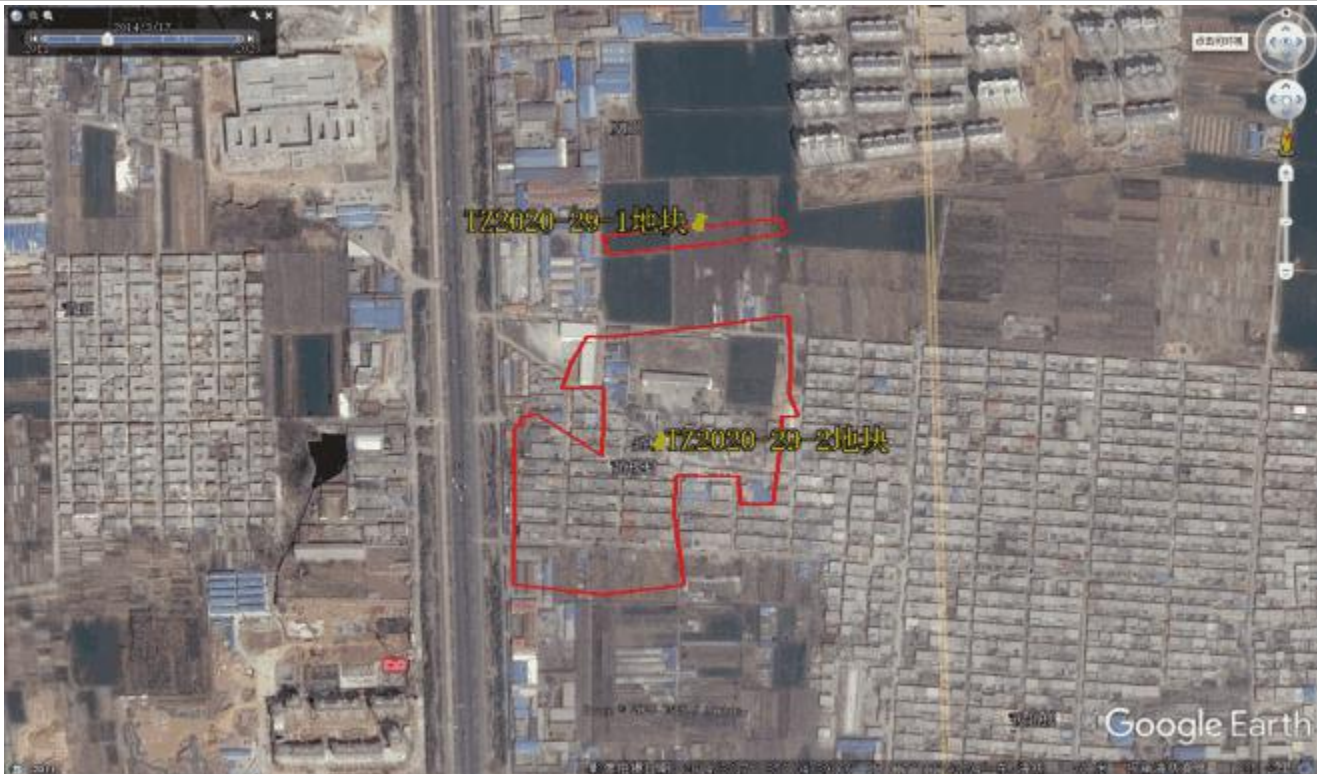
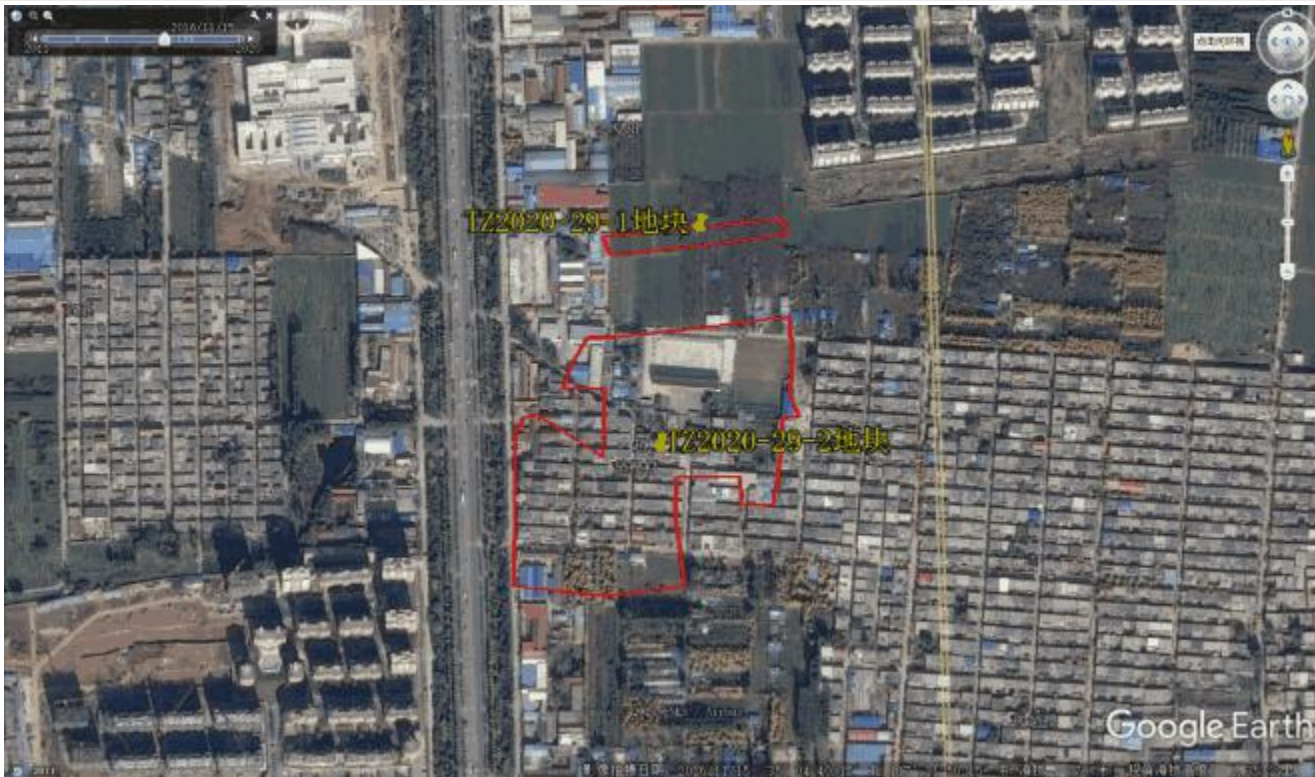
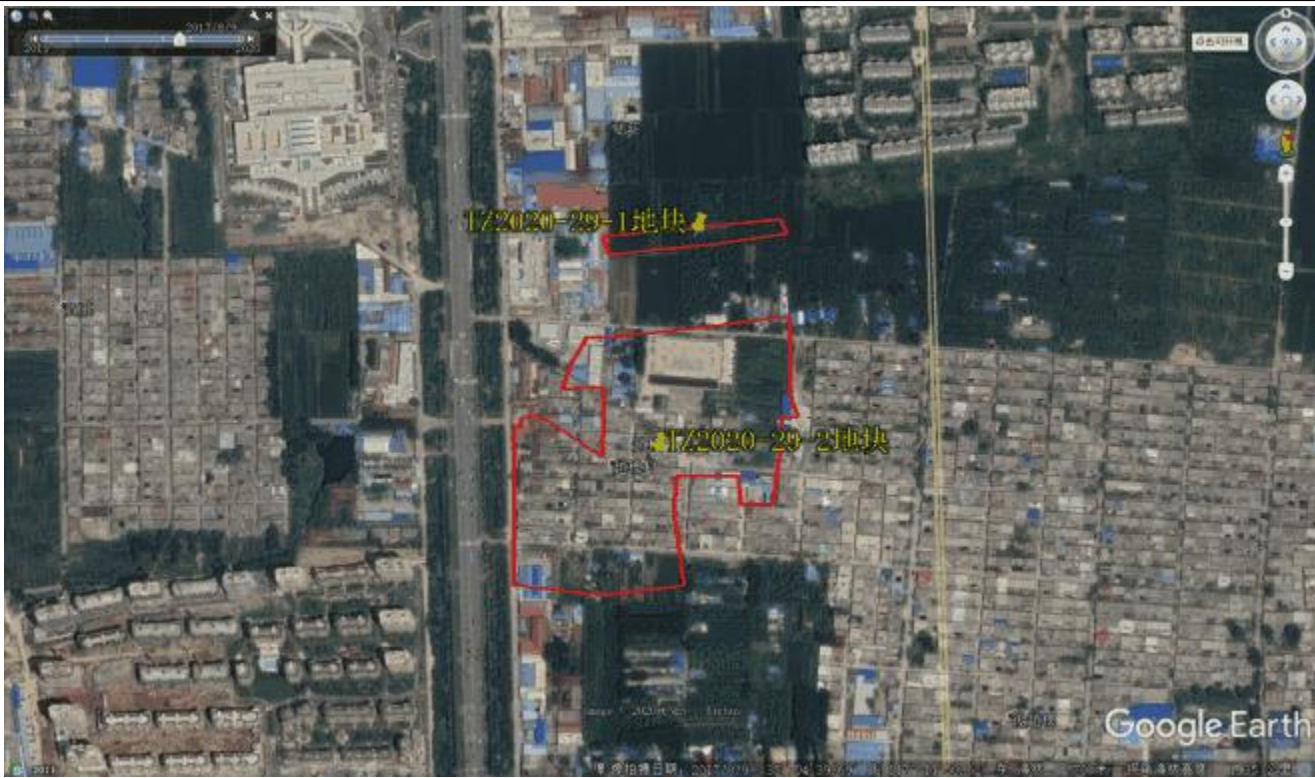
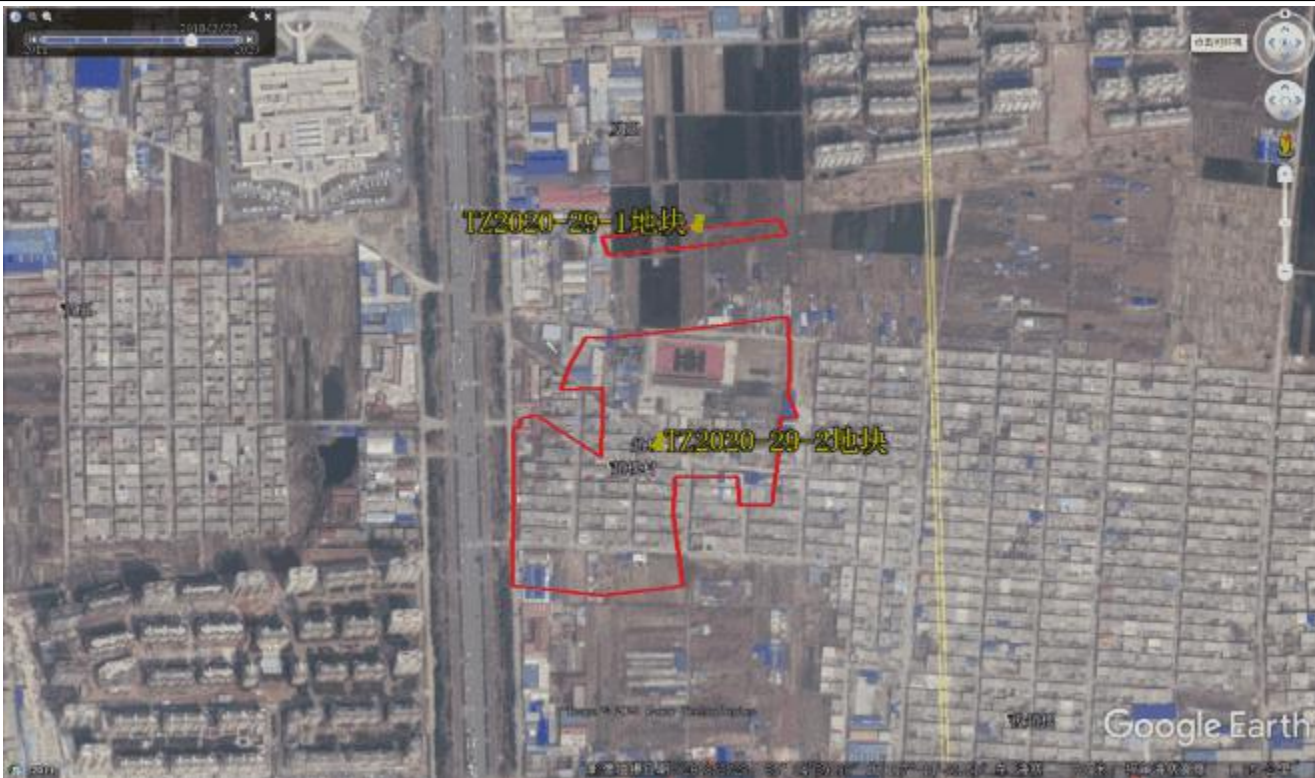
图 3.3-1 本次调查地块历史变迁影像图

根据搜集到的 Google earth 历年卫星影像图（最早为 2011 年 4 月）（如图 3.3-1 所示），以及相关人物访谈，本次调查 TZ2020-29-1 地块历史上为农业用地及林地，其中东半部为农业用地，西半部为果树林地，TZ2020-29-2 调查地块历史上北部为中小学用地，其余为居住用地及少量农业用地，2020 年规划用地性质为商住用地，历史沿革为：

| 拍摄时间 | 地块概况 | 地块卫星图片 |
|---|---|---|
| 2011 年 4 月 | <p>TZ2020-29-1<br/>: 东半部为农<br/>业用地, 西半<br/>部为果树林<br/>地;</p> <p>TZ2020-29-2<br/>: 北部中小学<br/>用地、其余为<br/>居住用地及<br/>少量农业用<br/>地</p> | |

| 2012 年 10 月 | 和以前无变化 | |

| 2014 年 3 月 | 和以前无变化 | |

| 拍摄时间 | 地块概况 | 地块卫星图片 |
|---|---|---|
| 2016 年<br>11 月 | 和以前无变化 | |

| 拍摄时间 | 地块概况 | 地块卫星图片 |
|---|---|---|
| 2017 年 8 月 | 和以前无变化 | |

| 拍摄时间 | 地块概况 | 现场图片 |
|---|---|---|
| 2018 年 3 月 | 和以前无变化 | |

TZ2020-29-1 地块现状为东部为空地,西部部分留有少量果树(见图 3.3-1 中 2020 年影像图,和下面现场踏勘照片); TZ2020-29-2 地块现状为大部分居民已经完成搬迁工作,区域内小学已经停止招生并搬迁,地块周围架有围栏,场地内有少量施工机械在现场进行施工,部分空地留有拆迁过程中未全部清除的少量建筑废物(见图 3.3-1 中 2020 年影像图,和下图现场踏勘照片)。
