原山东三工橡胶有限公司西厂区土壤污 染状况调查报告

委托单位：诸城安邦建设有限公司

编制单位：青岛京诚检测科技有限公司

2021年09月

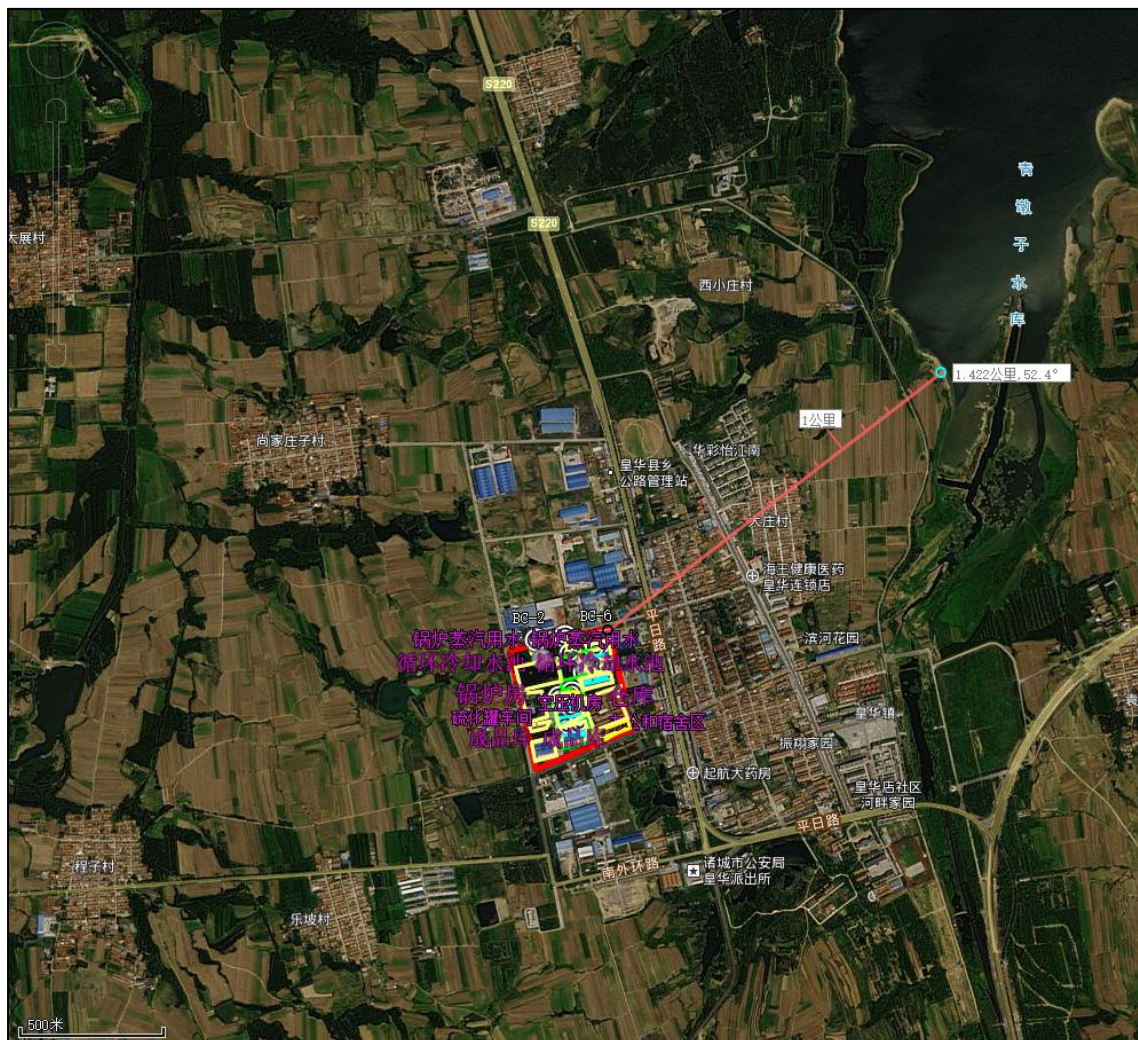
图 3-4 调查地块距离青墩水库相对位置图

依据《诸城市皇华镇总体规划》（2017-2030）见附件 6 诸城市皇华镇总体规划图，本次调查地块距离青墩水库 1.5 公里，不在保护区范围内。

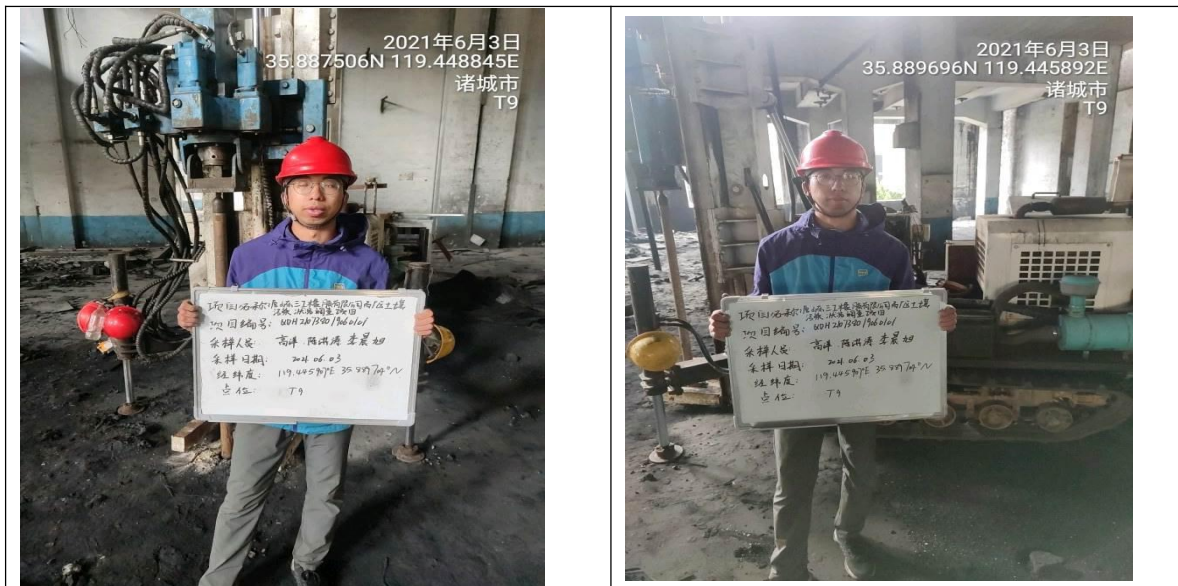
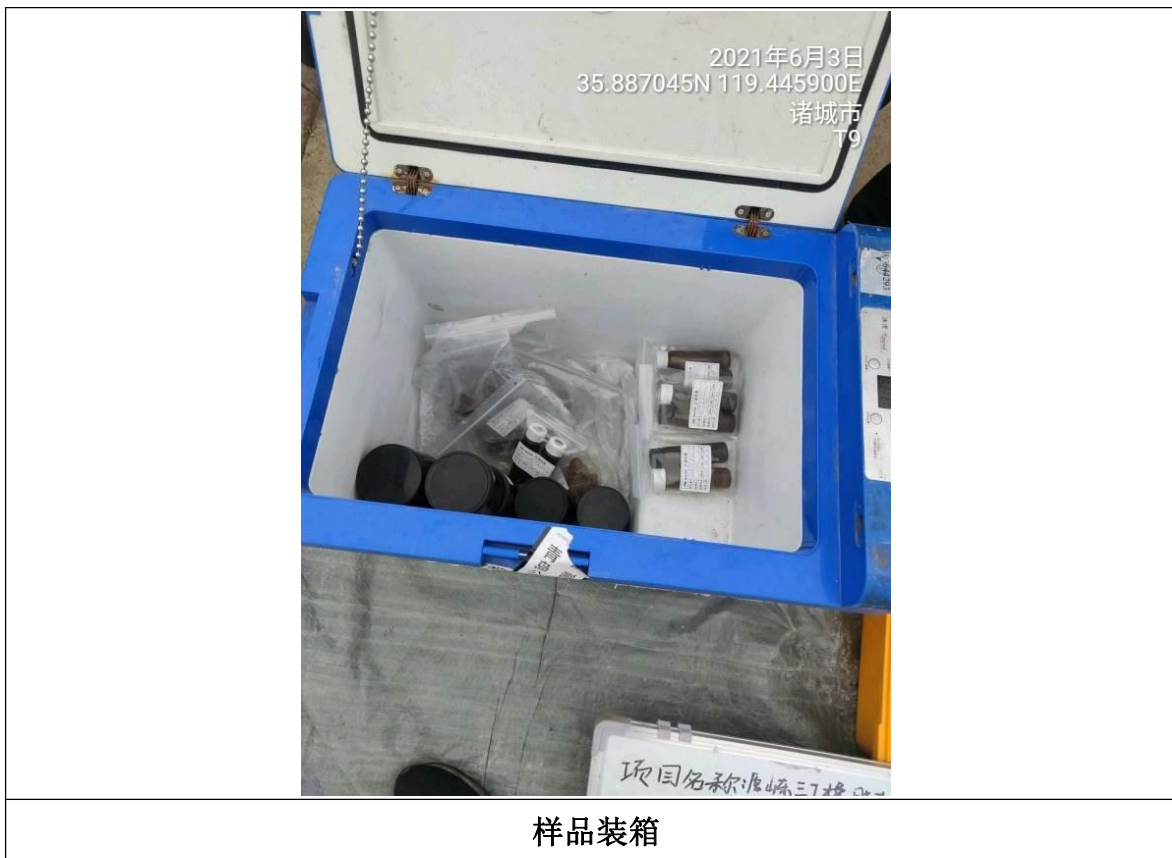
现场对所取样品同时进行了 XRF 快速检测，主要对 Cr、Cu、As、Sn、Pb、Ni、Zn、Cd、Hg 等 9 个重金属的检测，检测结果未见异常。
