# 青岛智谷信息产业总部基地项目（10#8.78 亩）地块土壤污染状况调查报告

委托单位：青岛开发区投资建设集团有限公司

编制单位：中国国检测试控股集团青岛京诚有限公司

二〇二二年八月

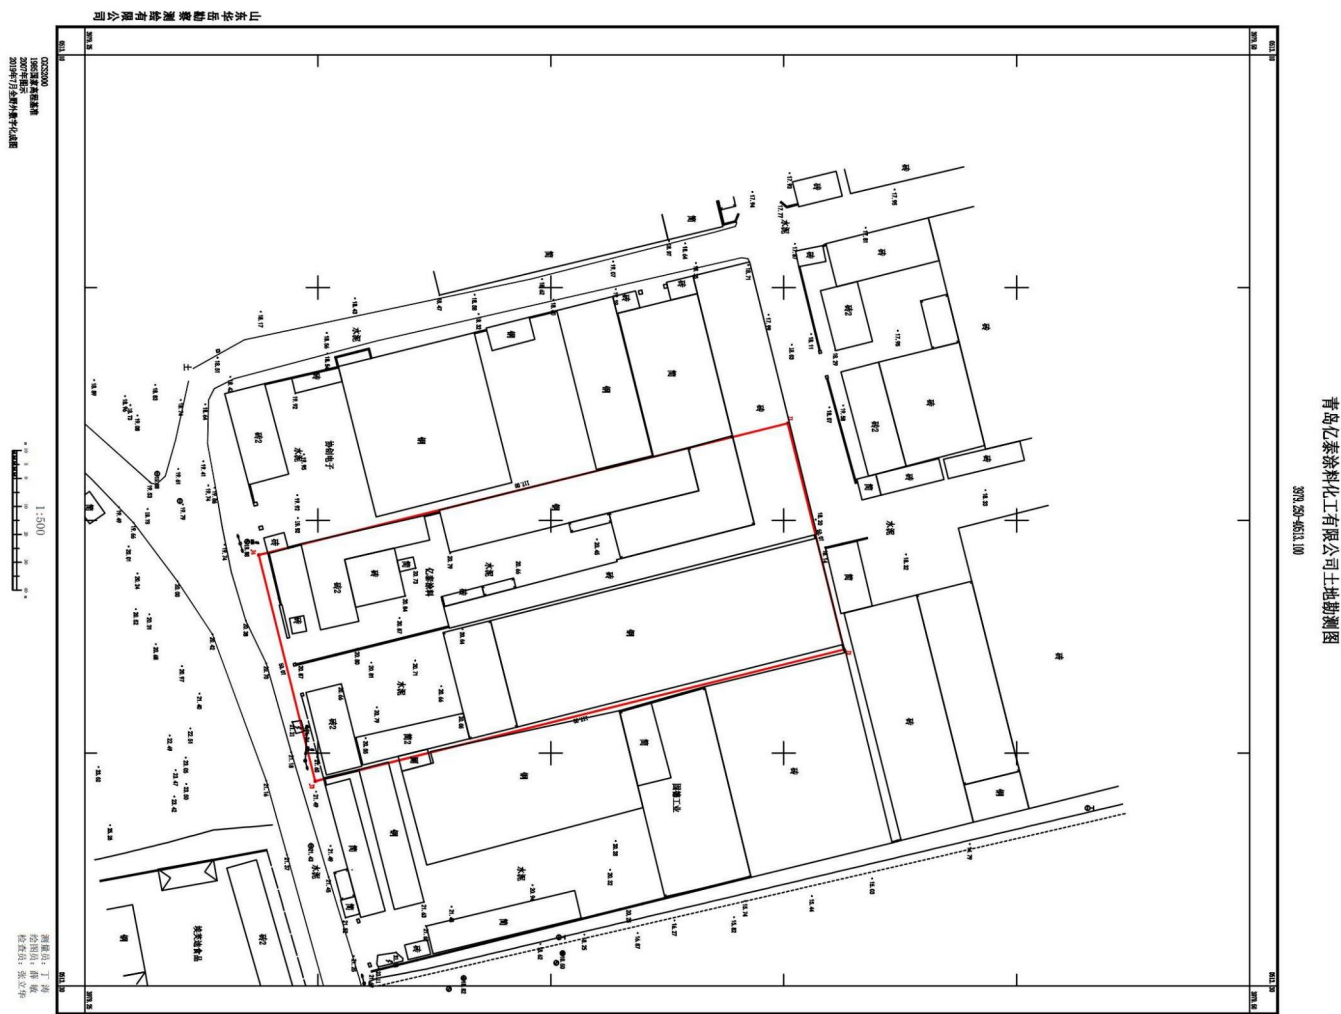
图 1.4-1 调查范围图

本次调查范围为原青岛亿泰涂料化工有限公司厂区范围，该地块位于青岛市黄岛区昆仑山南路天和小区西侧，地块中心坐标为 E120.15167177°、N35.94432279°，占地面积为 5850 平米。地块西侧为青岛丰慧泽商贸有限公司，北侧为新嘉源仓储，东侧为昌发物资批发仓储，南侧为通行道路。勘测定界图如图 1.4-1 所示，具体拐点坐标见表 1.4-1。

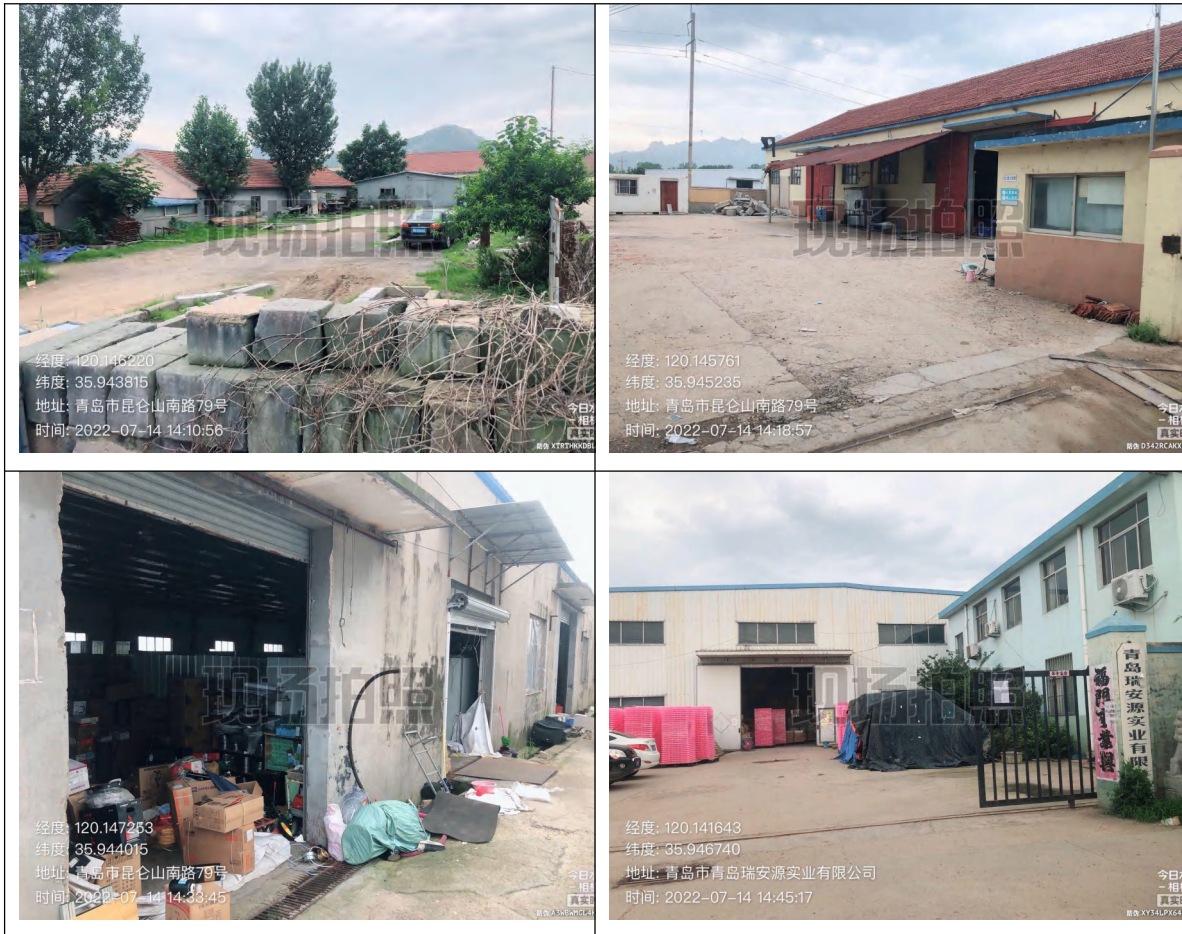
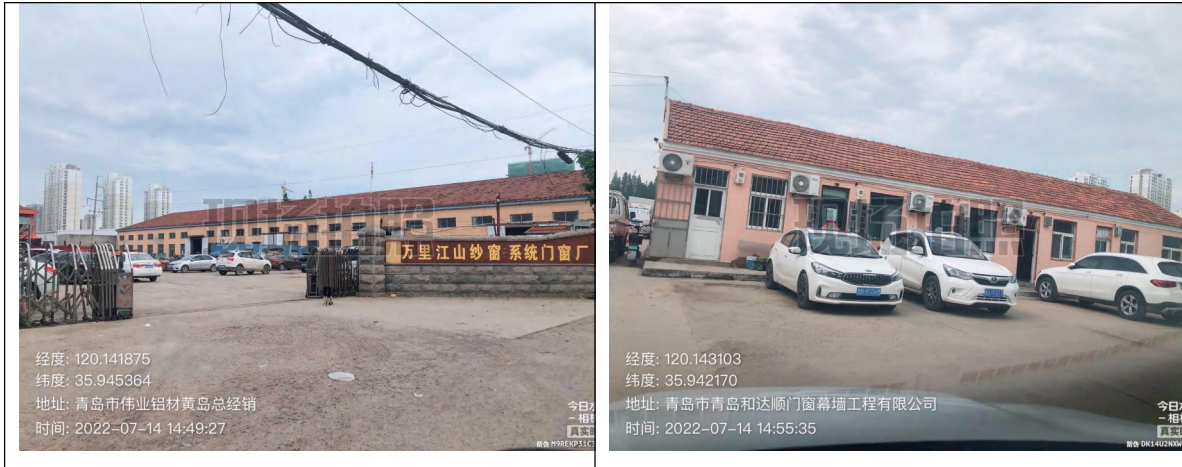
图 4.1-2 相邻及周边现状现场踏勘

现场踏勘过程中，对地块相邻企业人员及周边居民等进行了人员访谈。通过现场踏勘得知：地块历史上以及现状为农用地和仓储批发，未用作其他有污染用途。地块历史上无地下管线、储罐，不存在地下管线、储罐泄漏等污染情况。历史上未用作固体废物、危险废物堆放场所，不涉及固废、危废的处置。相邻地块现状及历史为农用地和仓储批发企业；地块 1km 范围内（非相邻地块）的生产型企业主要为门窗加工厂。
