枣庄市薛城区陶庄镇尚马居委会地块

土壤污染状况调查报告

编制单位：中国国检测试控股集团青岛京诚有限公司

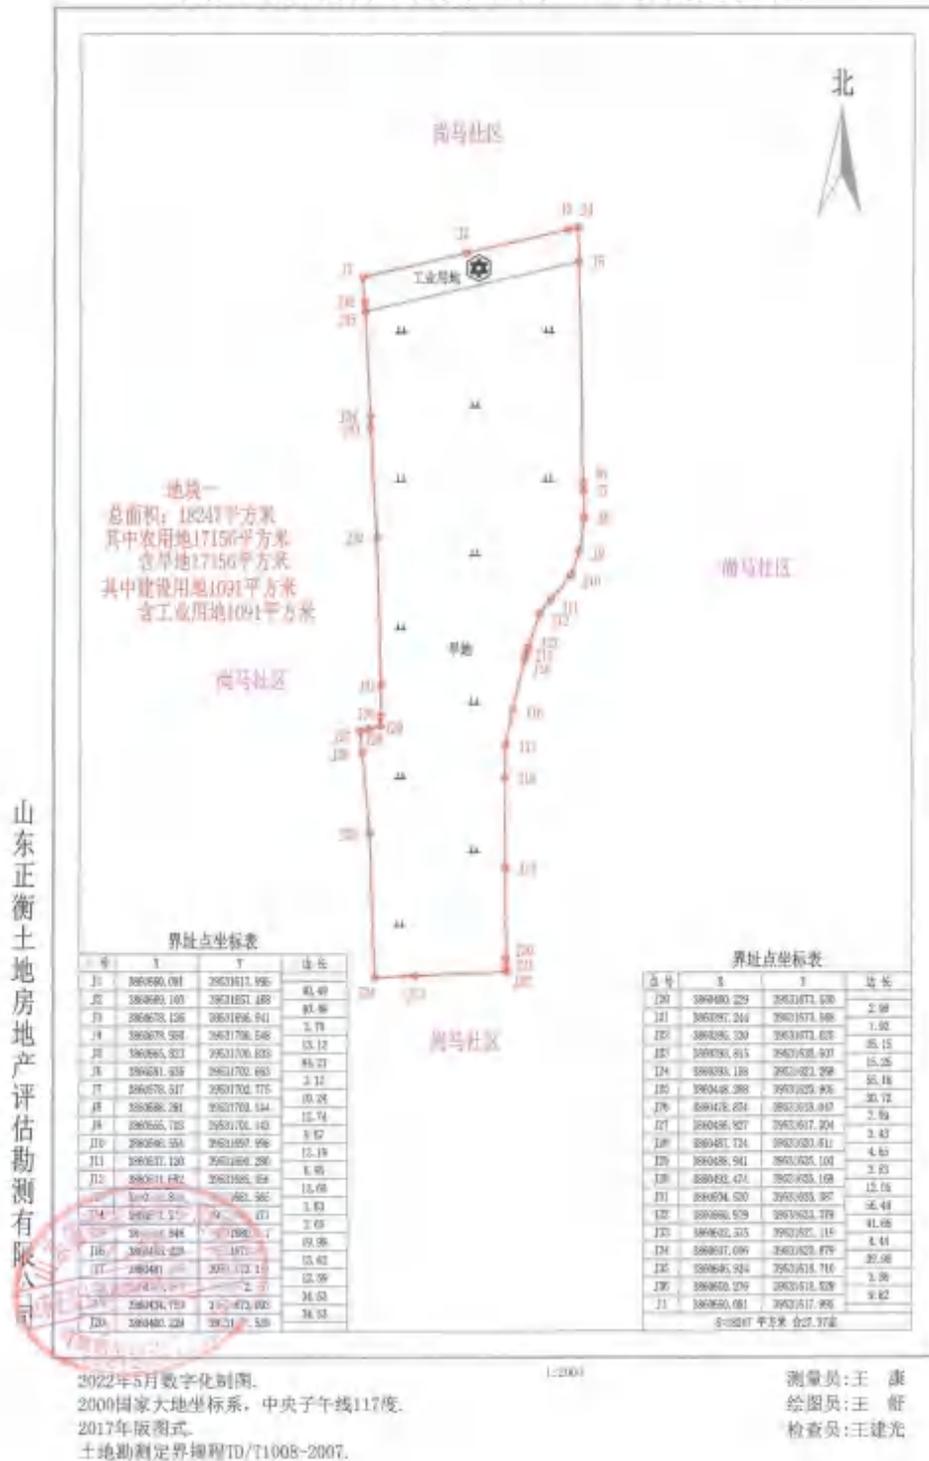
图 2.3-1 调查范围图

陶庄镇尚马居委会地块位于枣庄市薛城区陶庄镇复兴路南侧，陶山路西侧，占地面积 18247 平方米（合 27.37 亩），地块中心坐标为 E117.35223°、N34.87225°。四至范围为北至复兴路，西至陶庄矿西宿舍 7 区，南至荒地，东至闲置空地。勘测定界图如图 2.3-1 所示，具体拐点坐标见表 2.3-1。

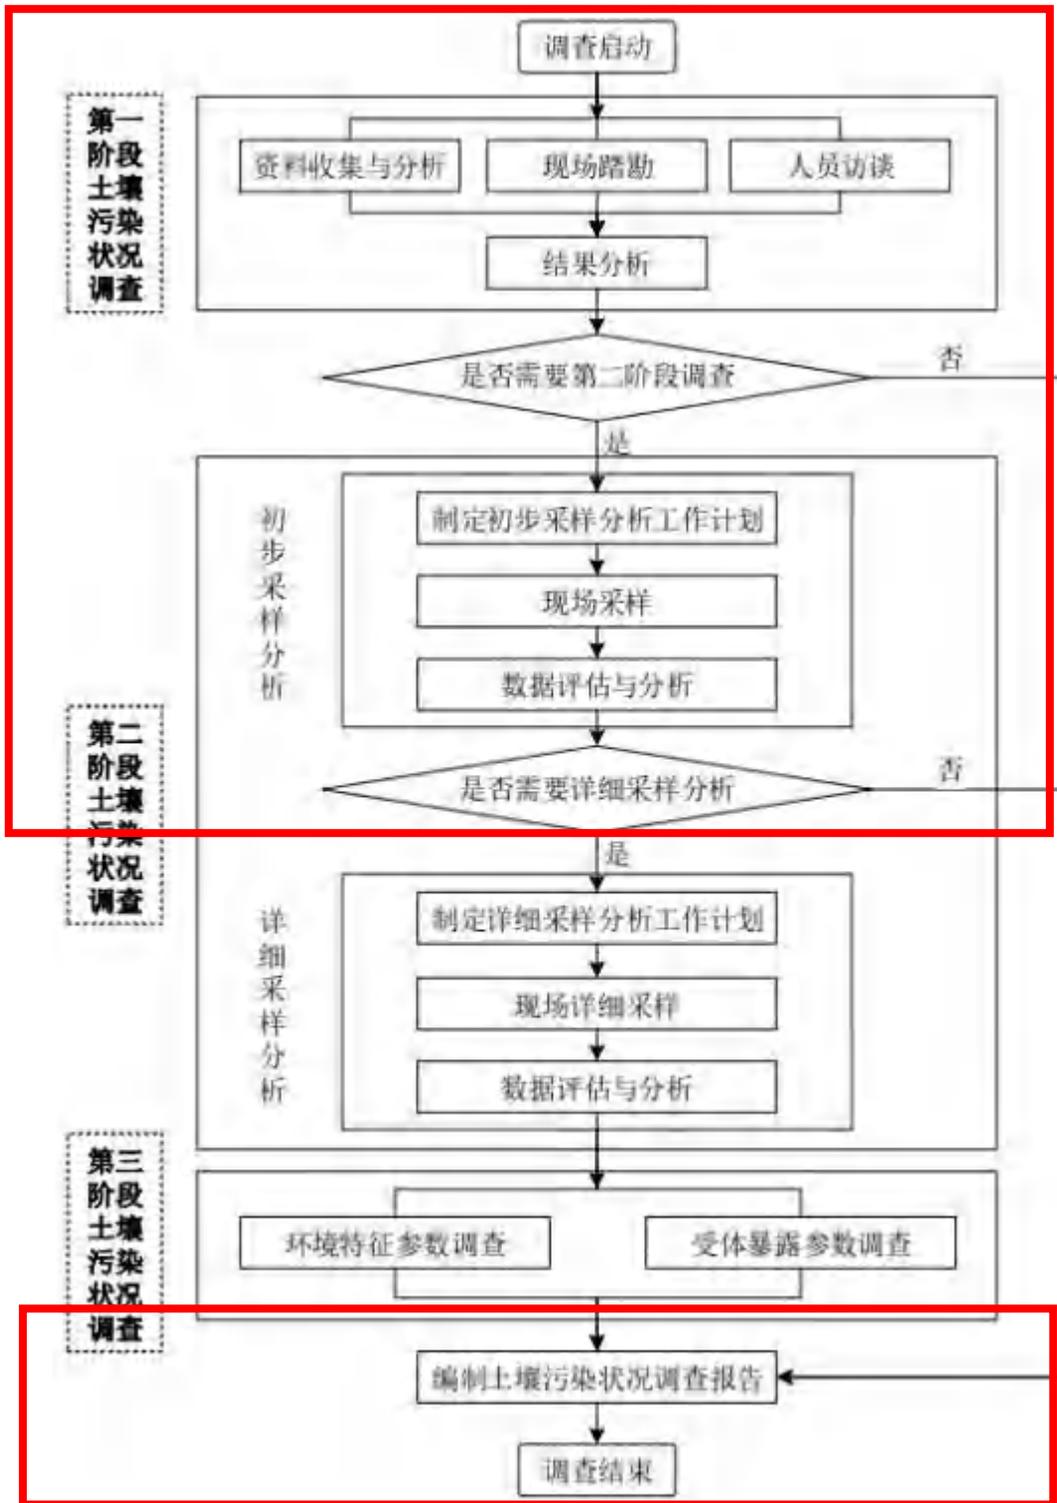
图2.5-1土壤污染状况调查的工作内容与程序

土壤污染状况调查的工作内容与程序见图1.6-1。本次调查涉及第一、二阶段调查工作。

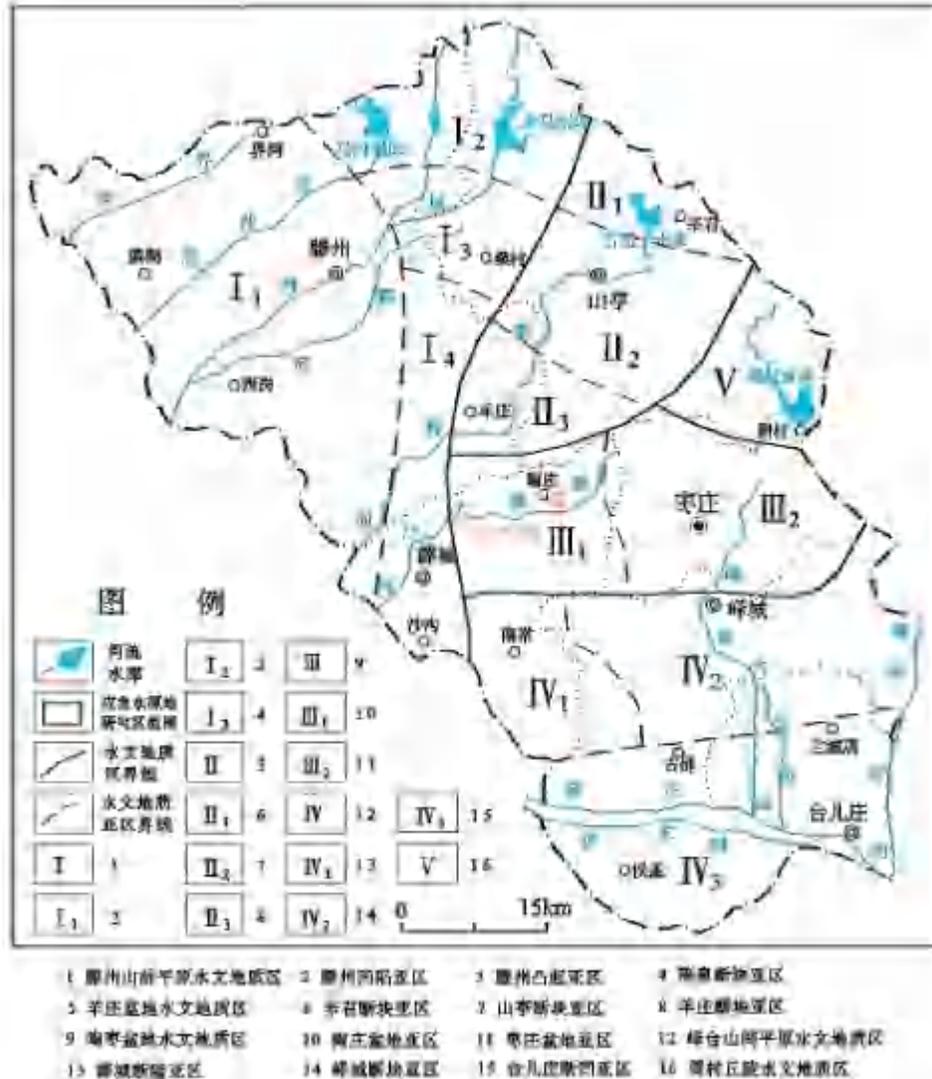
图 3.2-3 区域水文地质分区图

地块位于陶庄盆地亚区的中部。

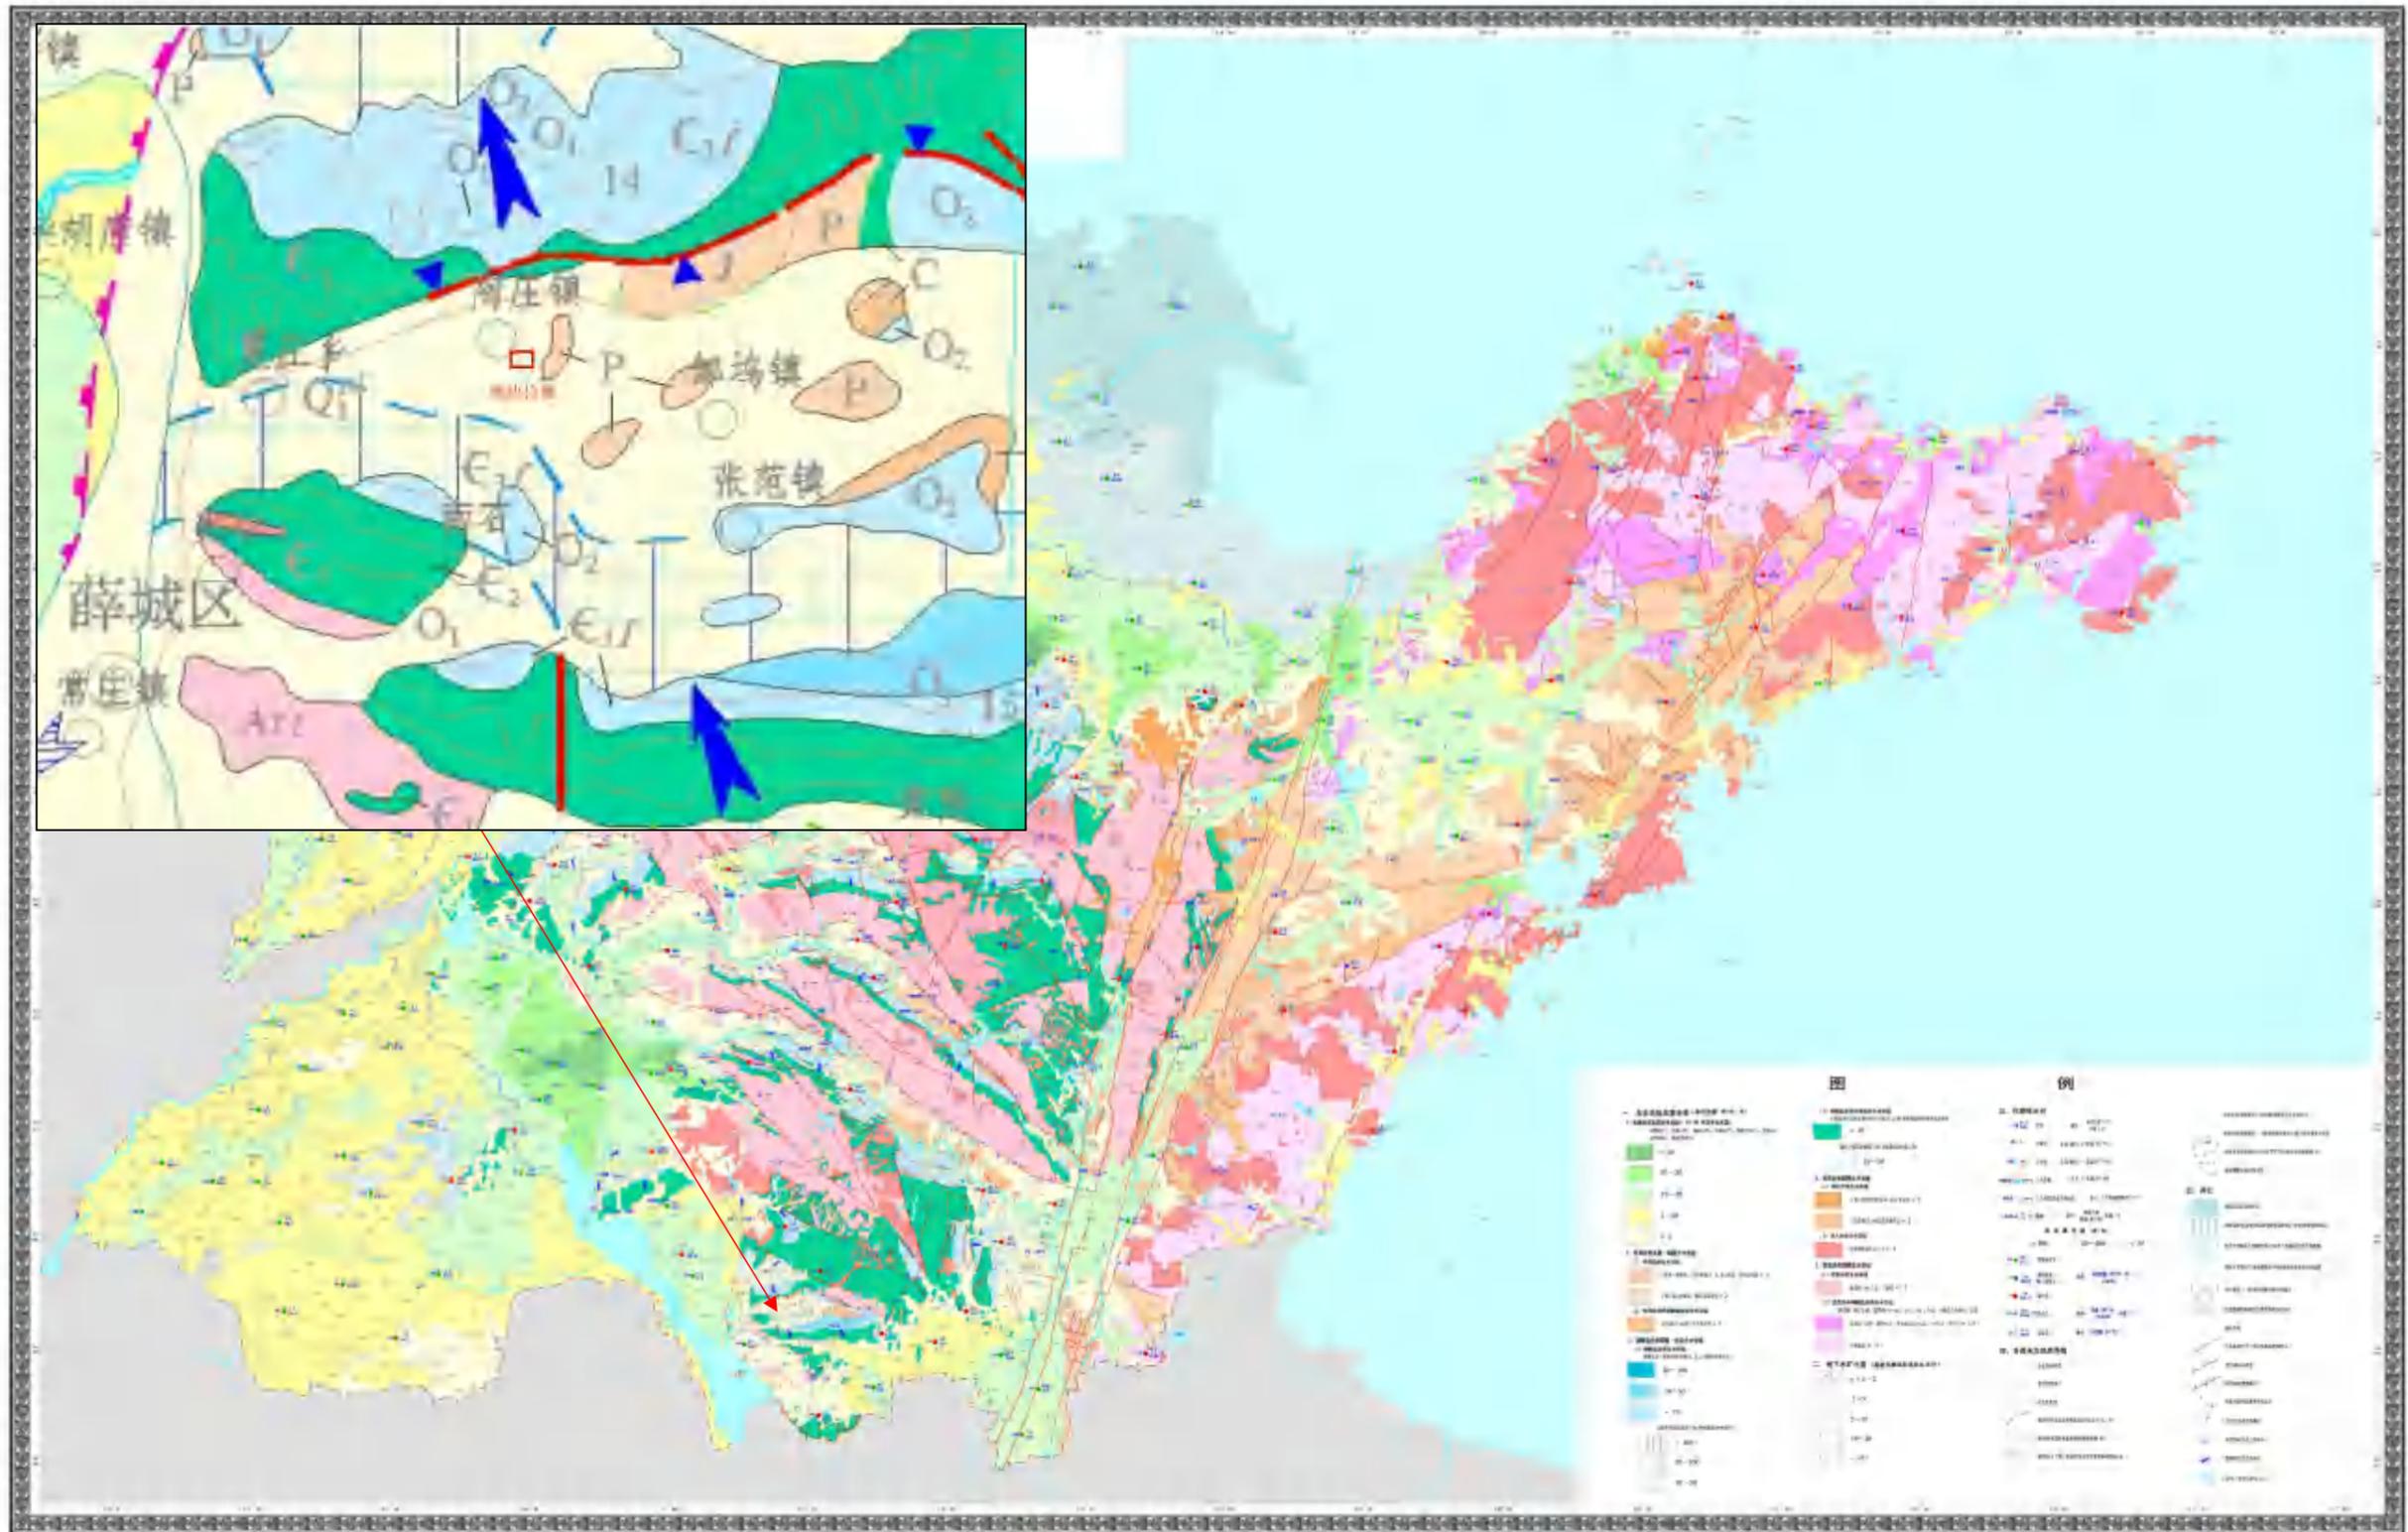
项目所在区域地层含水岩组为松散岩类孔隙含水岩组，含水层不发育，富水性较弱。区域水文地质图见图 3.2-4。

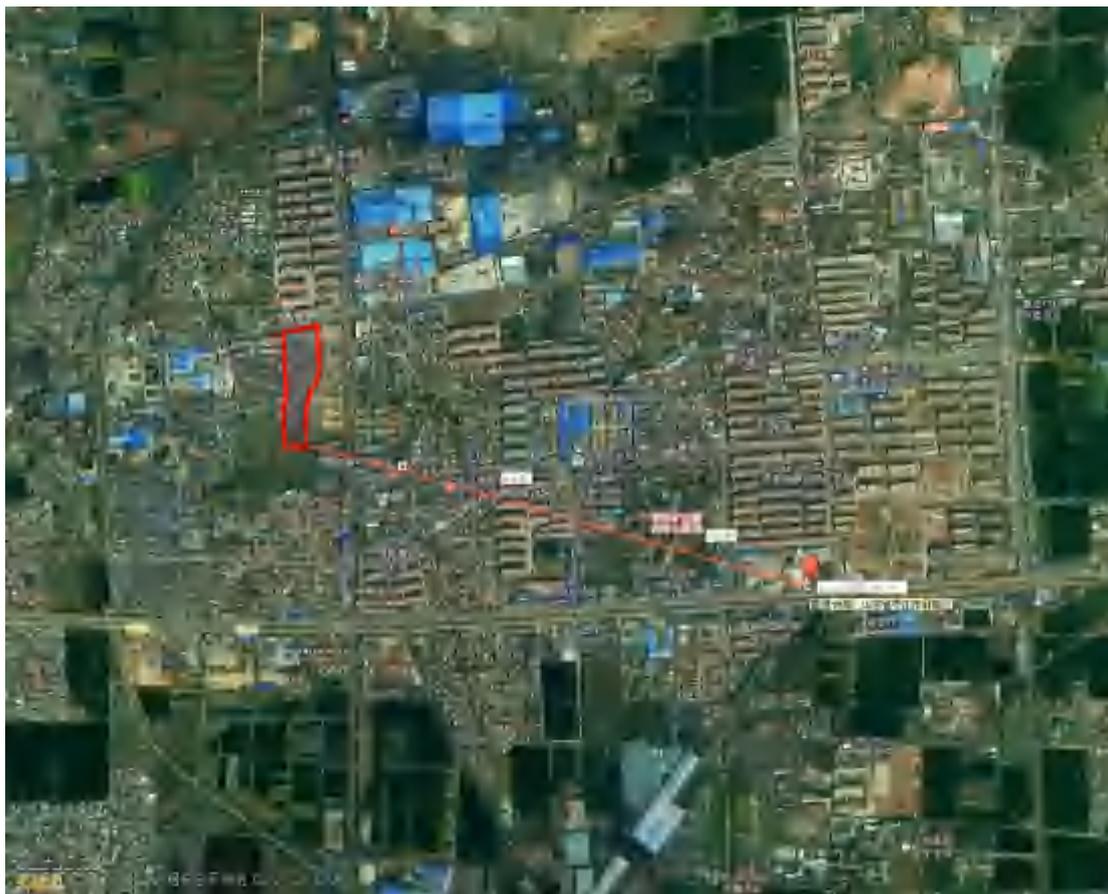
图 3.2-5 参考地勘与调查地块相对位置图

参考地块东南角 1.2km 处《矿中社区三期棚户区改造及善德·尚城（陶庄镇驻地矿中项目）岩土工程勘察报告》，两地块地形地貌一致，地质条件相同，地层分布情况如下所述：

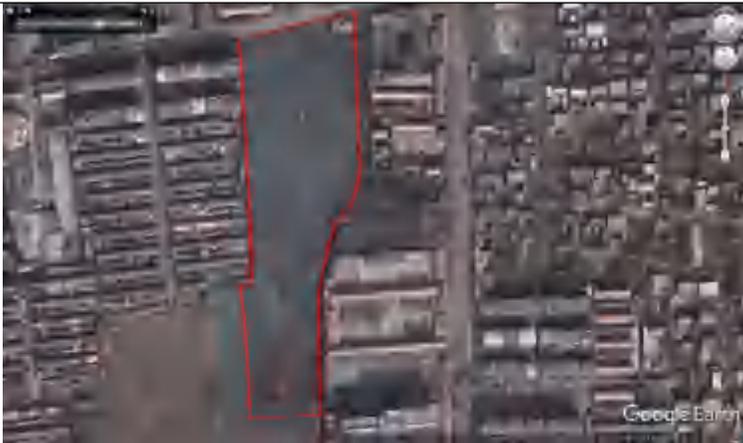
<p>2009 年 12 月 29 日卫星图，地块为农田。</p>

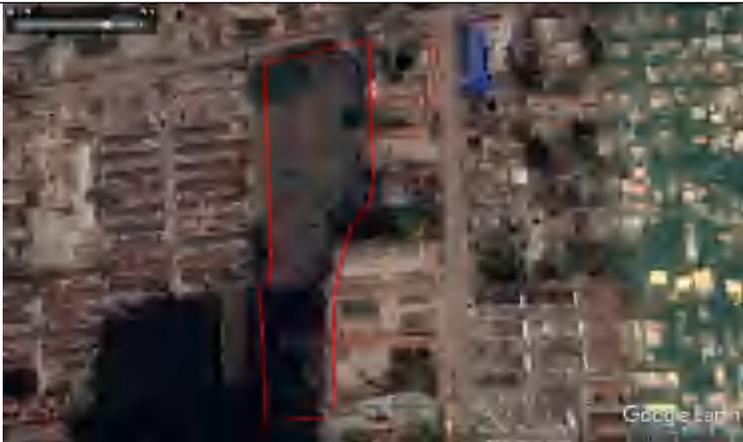
<p>2012 年 7 月 15 日卫星图，地块内南侧原农田已栽种树木。</p>

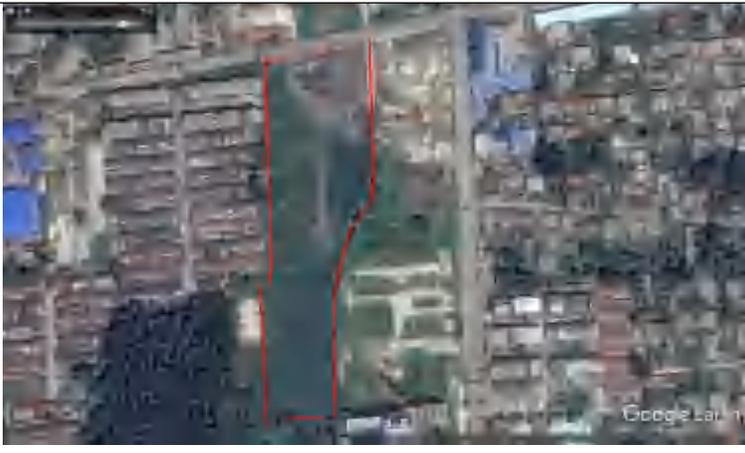
<p>2017年8月9日卫星图，地块内农田已全部栽种树木，地块内东北区域土地进行了平整。</p>

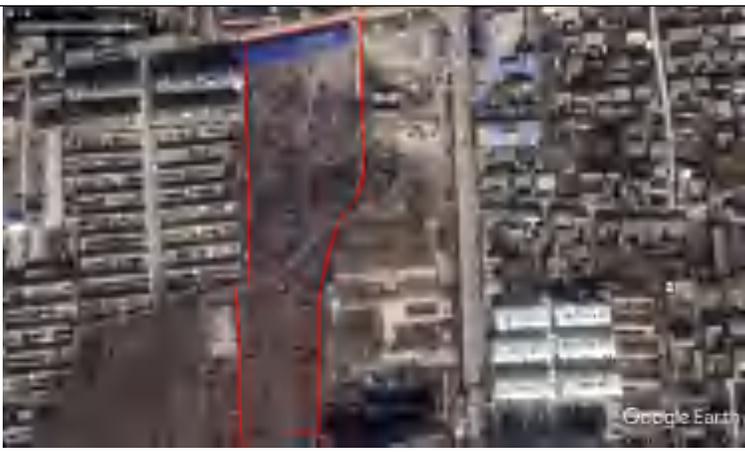
<p>2019年1月16日卫星图，地块内北侧新建一钢结构大棚，作为车棚使用。</p>

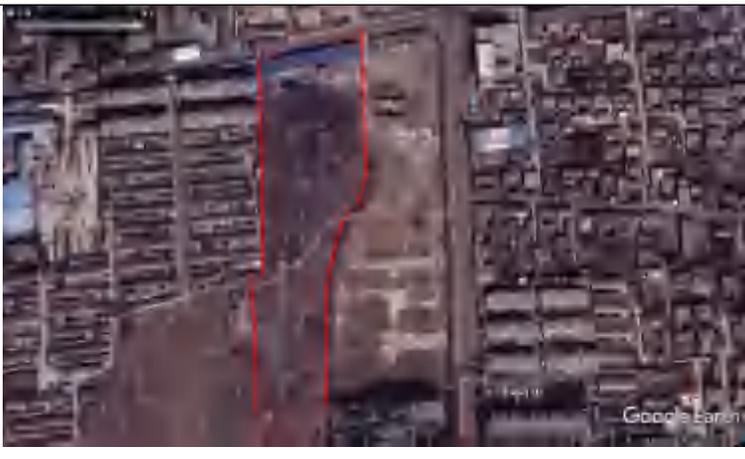
<p>2022年3月7日卫星图，地块内南侧区域已成荒地，其他区域无变化。</p>

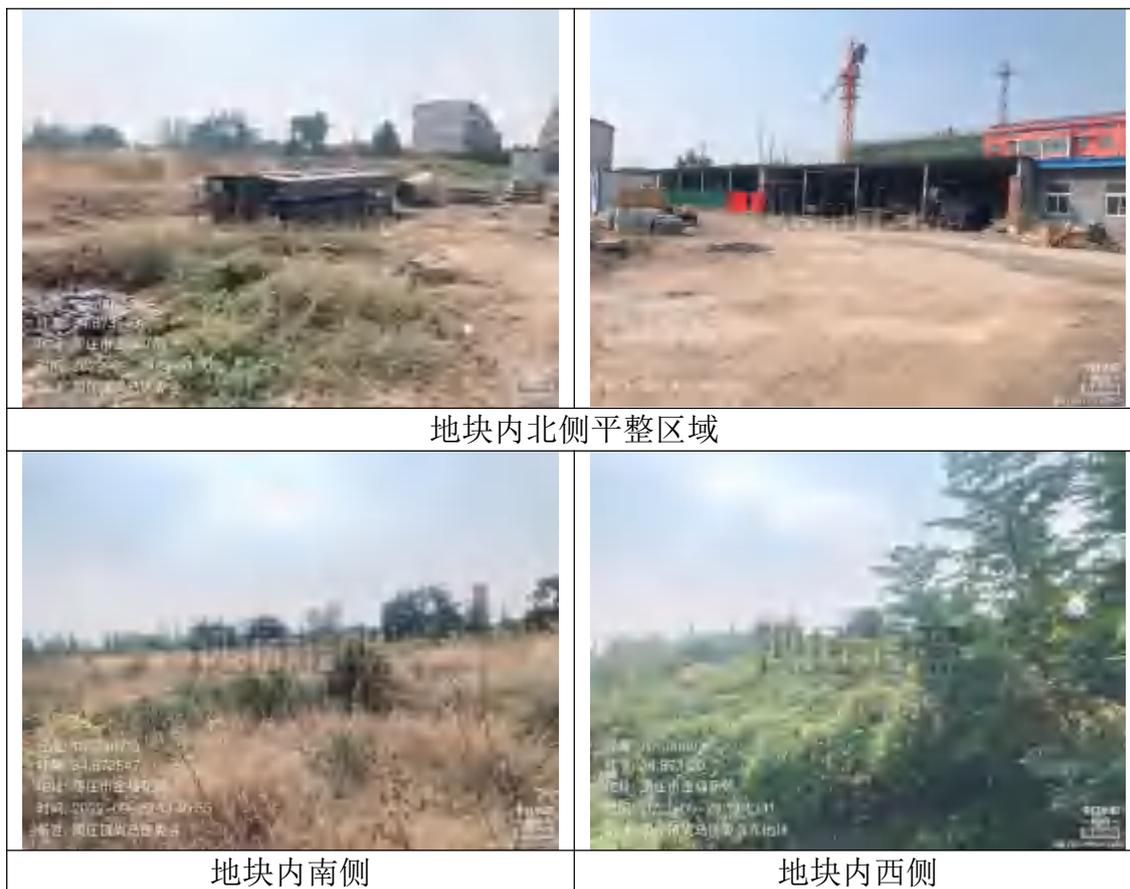
图 3.4-1 现场踏勘照片

2022年9月项目组对地块进行现场踏勘，目前地块内除北侧小部分地区外，其他区域均已成荒地。北侧平整区域现有一钢结构车棚以及一个集装箱板房，依据现场踏勘和人员访谈获悉，作为北侧工地临时办公场所使用。

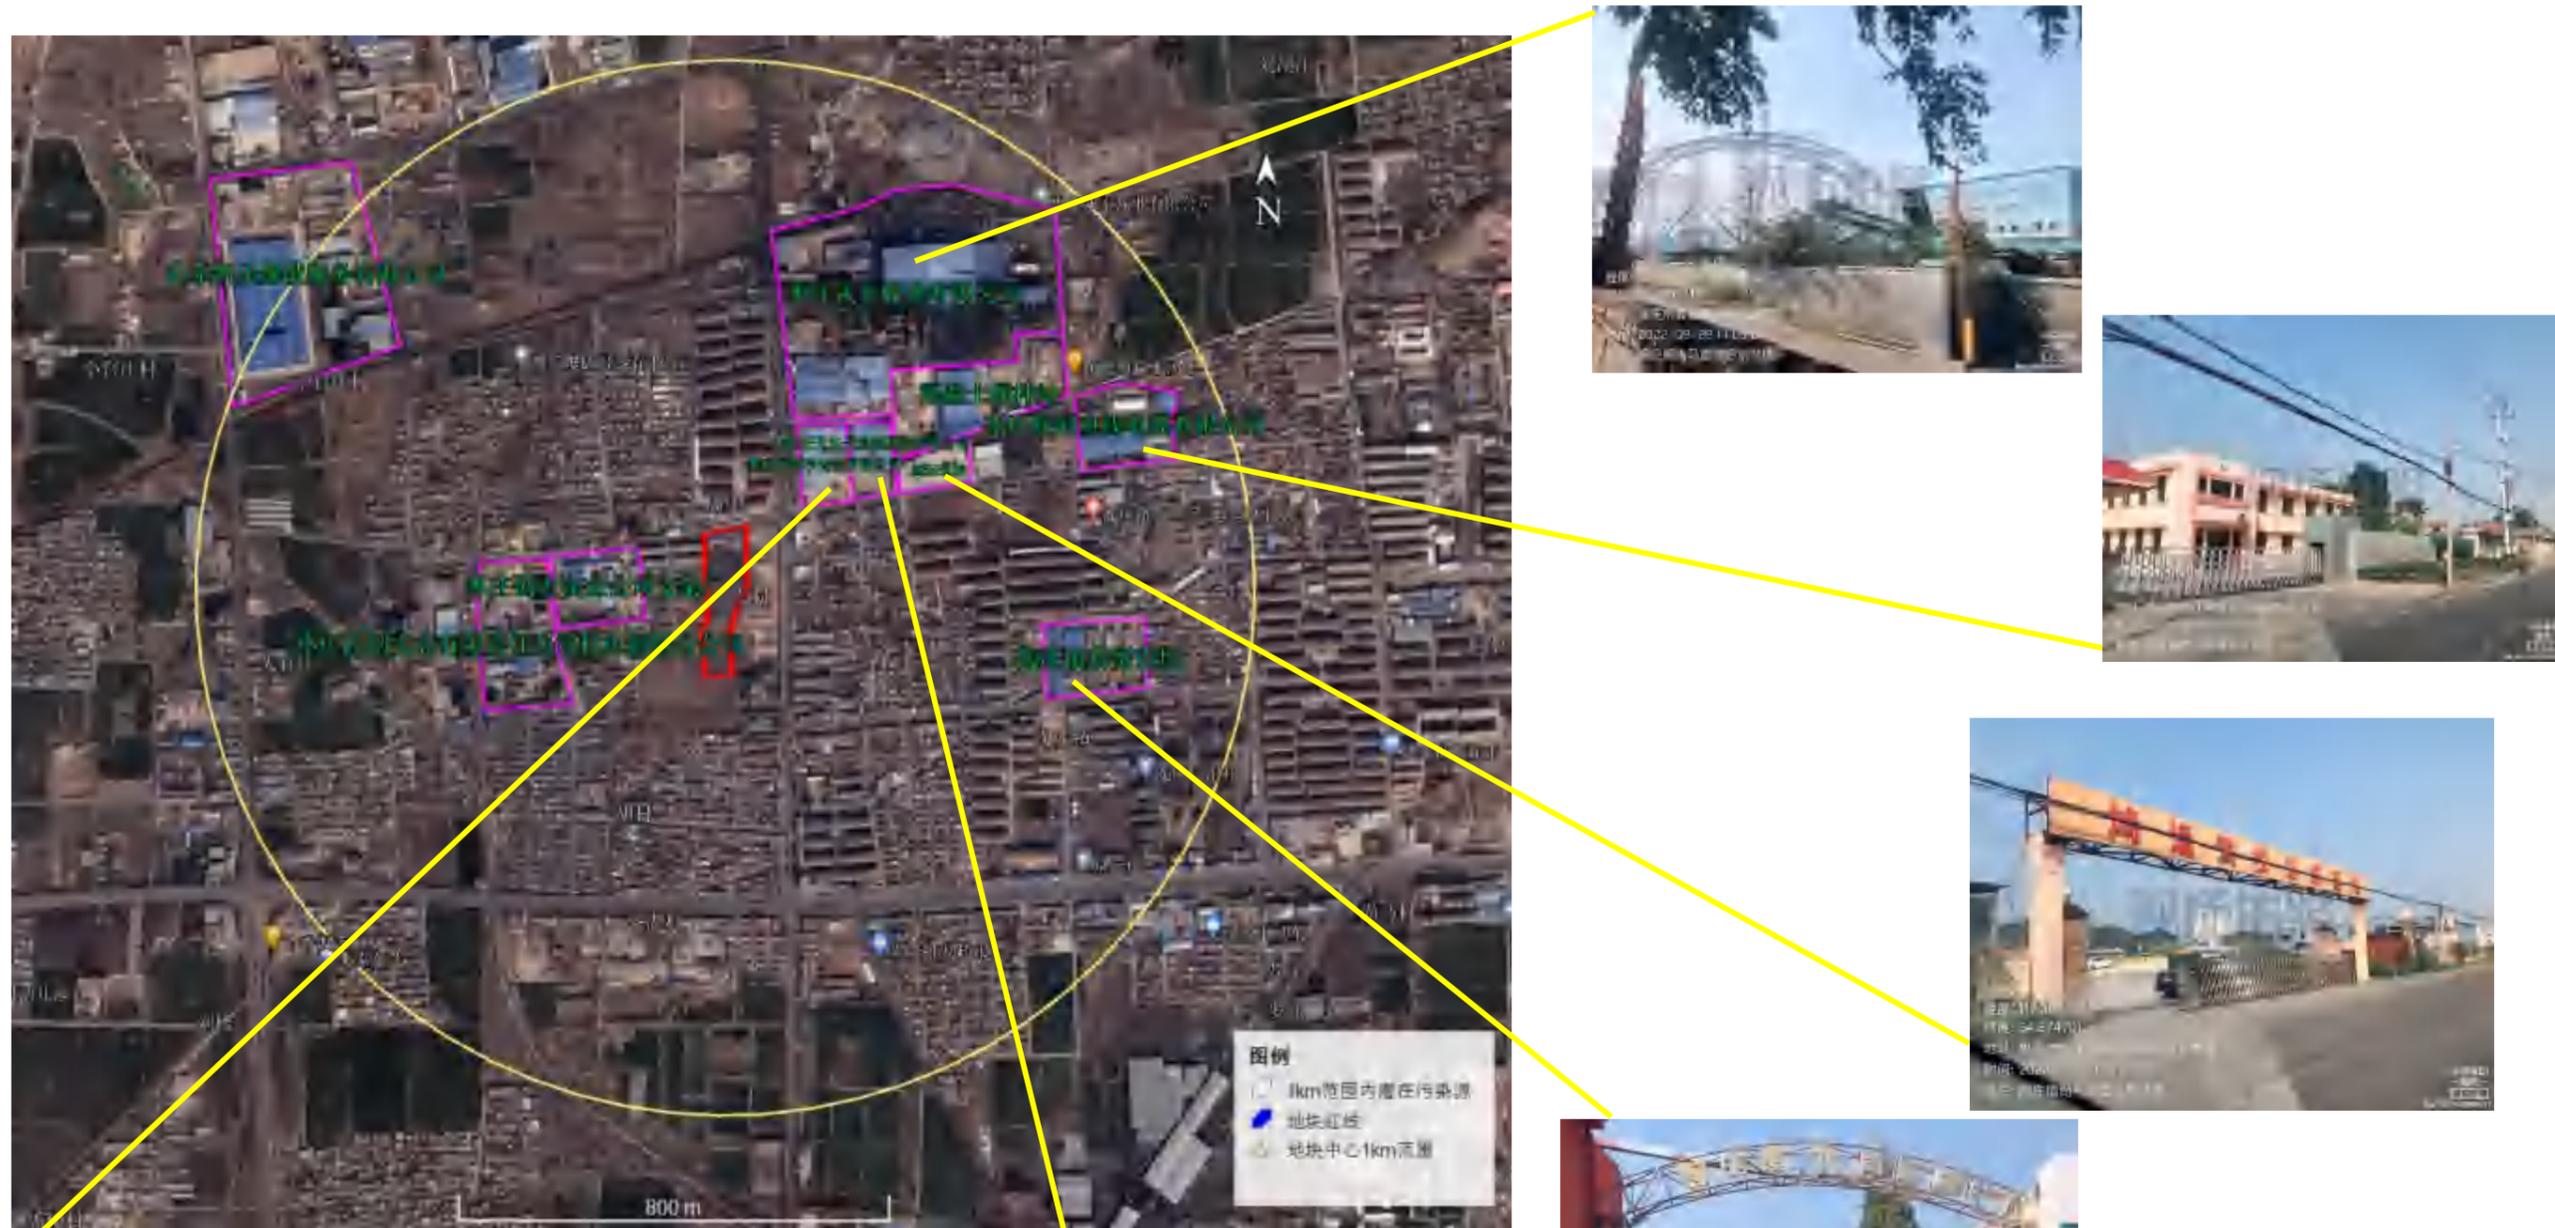
图 3.6-1 周边 1km 范围内潜在污染源分布图

经现场踏勘及卫星影像图分析：本调查地块周边 1km 范围内潜在污染源分布情况详见表 3.6-1 和图 3.6-1。

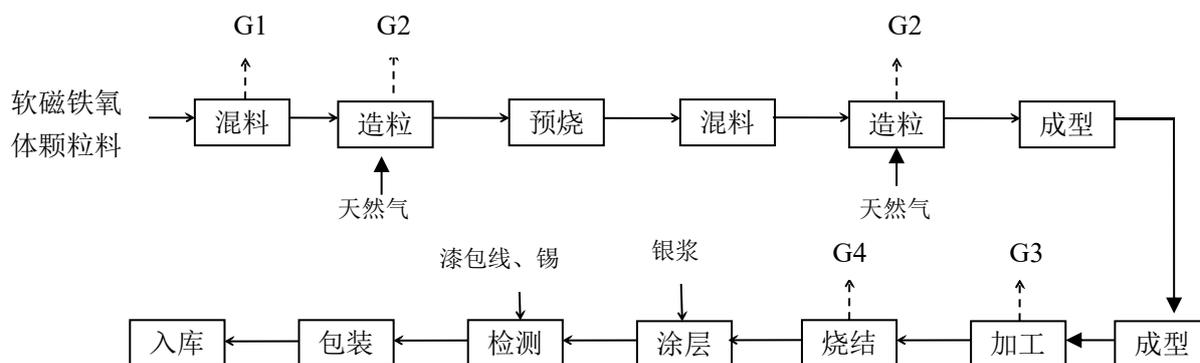
图 4.3-2 项目工艺流程图

本项目采用软磁铁氧体颗粒料通过自动压机压制成型后烧结成成品。生产工艺流程如下：

将漆包线缠绕在产品上，在检验设备上进行检查；将锡条融化，将产品进入锡液内检验其强度（不发生裂痕），两项检测均合格即为成品。

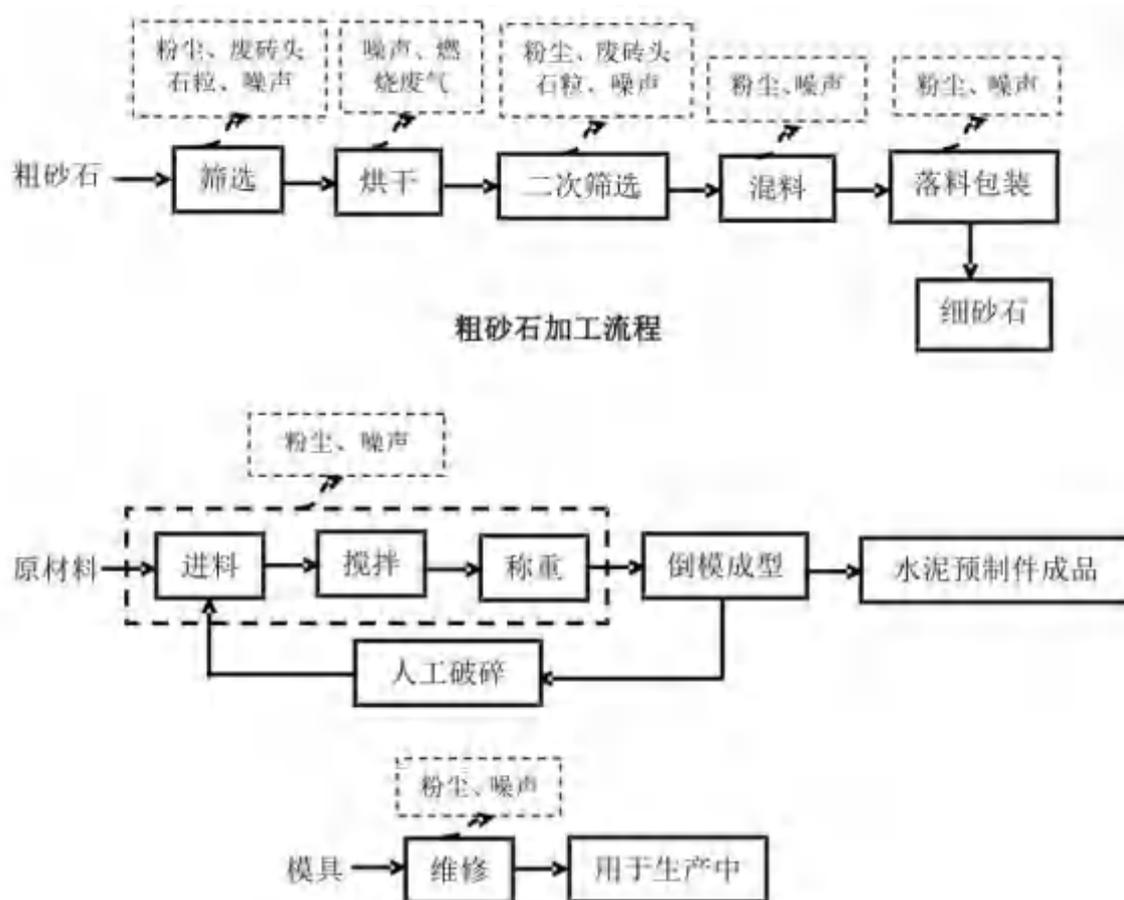
图 4.3-3 项目水泥预制件生产工艺流程及产污节点图

水泥预制件生产工艺：项目通过外购水泥、石粉及加工完成的砂石，按照一定的比例将原材料投进到生产线，投放过程会产生少量粉尘，之后物料搅拌在全密封的环境下进行，搅拌过程基本无废气粉尘产生，完成搅拌的原料按照产品的规格进行称重，最后通过机械重力倒模成型，即为成品。在生产过程中产生的边角废料和不及格品经收集后进行人工破碎，破碎后再次投入搅拌机中循环回用于生产中。

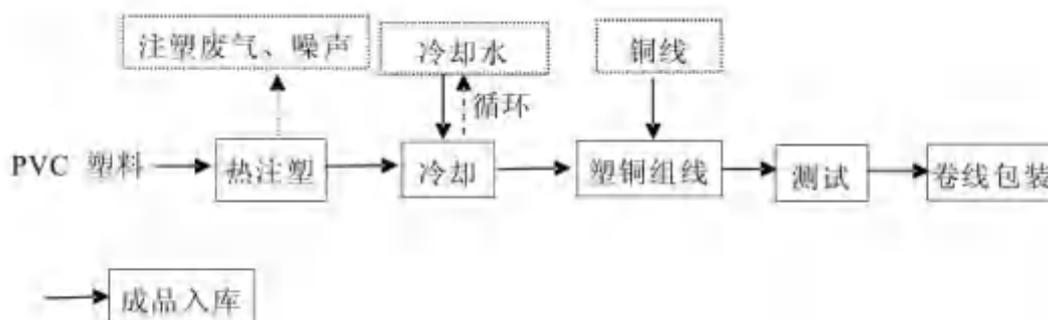
图 4.3-9 生产工艺流程图

工艺说明：本项目主要为电线电缆的生产，原料主要为袋装 PVC 新料，生产工艺较为简单，塑料粒子进行电加热注塑，控制温度 135~165°C 范围内，再经冷却水冷却，在加入铜线组线，然后按一定规格进行切割，经测试后进行卷线包装。根据生产工艺，冷却时循环使用不外排，生产过程中产生的污染物主要为热注塑产生的有机废气以及各设备运行时产生的噪声。

项目冷却水循环使用不外排，因损耗定期补充，补充水量约为 150t/a，故无工艺废水产生，产生的废水主要为员工的生活污水。

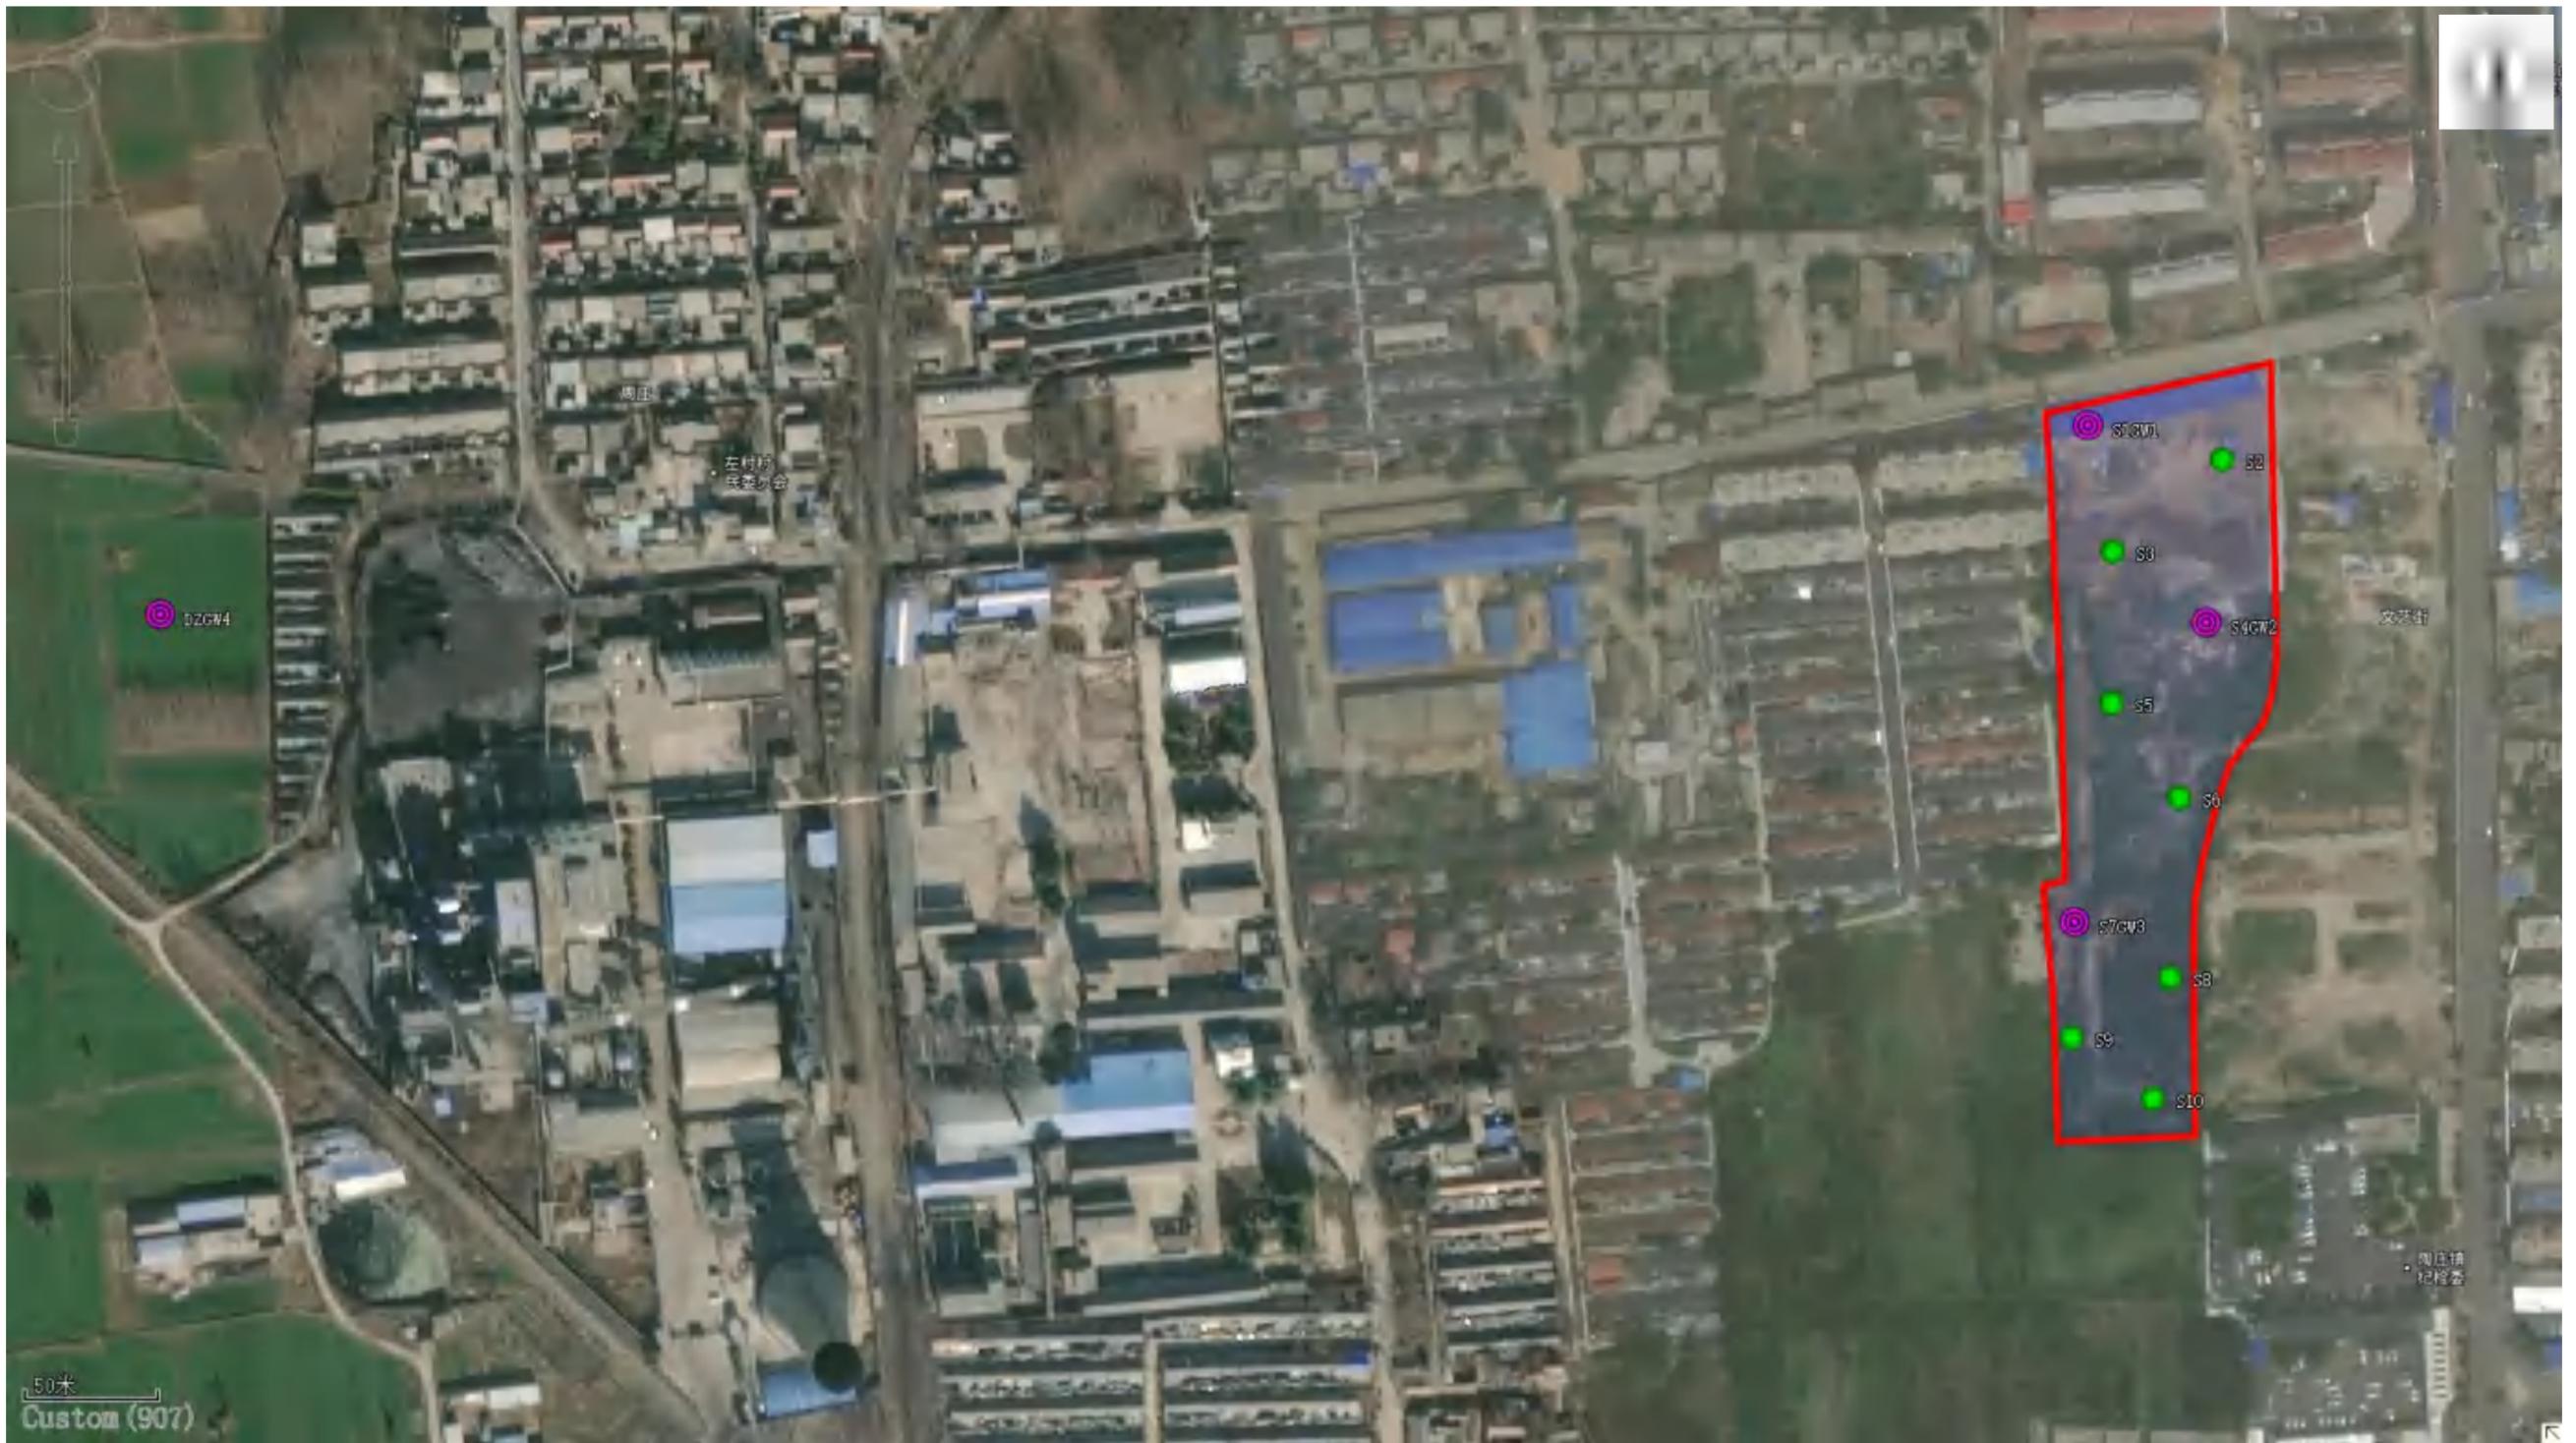
图 5.1-1 地块土壤和地下水监测布点图

地下水布设 4 个监测点，包括地块西侧 1 个对照点，均为水土复合点位（**S1GW1、S4GW2、S7GW3 和 DZGW4**）。监测因子为 GB14848-2017 表 1 中 35 项（去除放射性和微生物指标）以及可萃取石油烃。

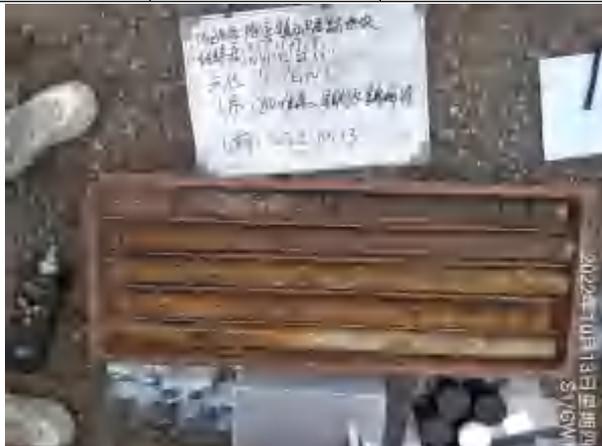
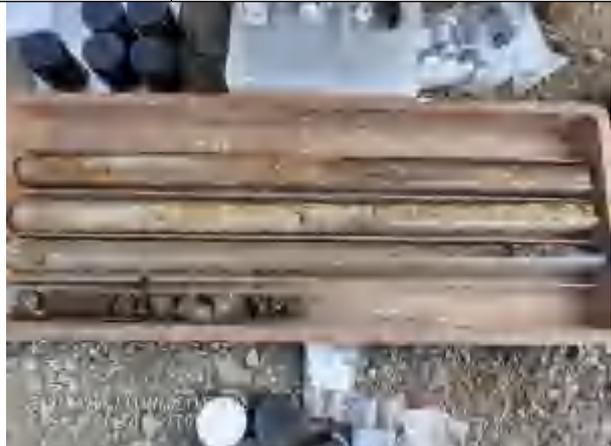
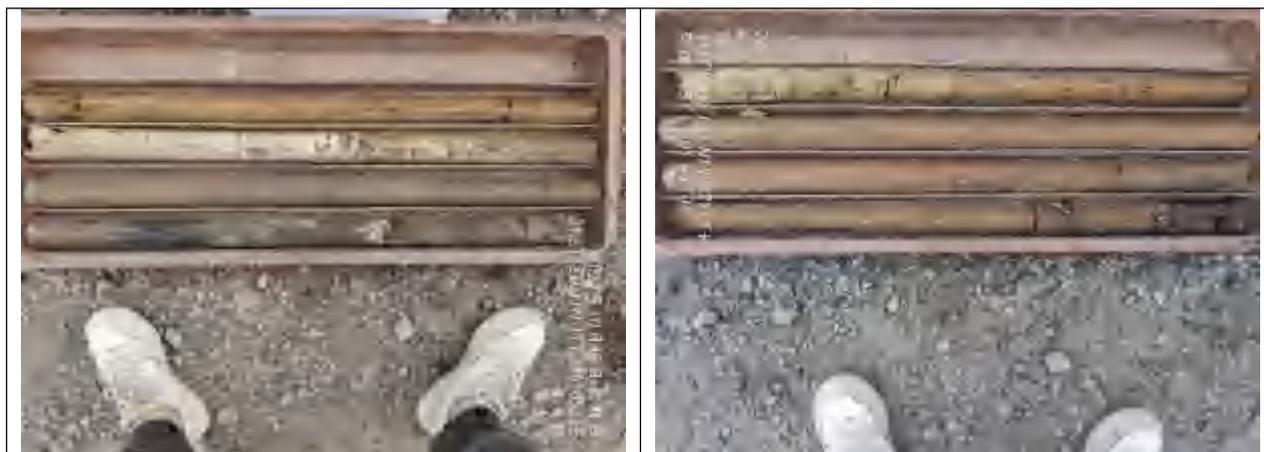
图 5.2-1 岩心照片

点位名称	钻探深度 (m)	样品数量 (个)	终孔岩性	备注
S1	7.5	6	粘土	柱状样采集表层 0~0.5m, 0.5m 以下间隔 1.5m 取样, 每 0.5m 进行一次快筛, 选取快筛值最大的层位取样
S2	0.5	1		
S3	0.5	1		
S4	6.0	5	粘土	
S5	0.5	1		
S6	0.5	1		
S7	6.0	5	粘土	
S8	0.5	1		
S9	0.5	1		
S10	0.5	1		
DZ-1	6.0	5	粘土

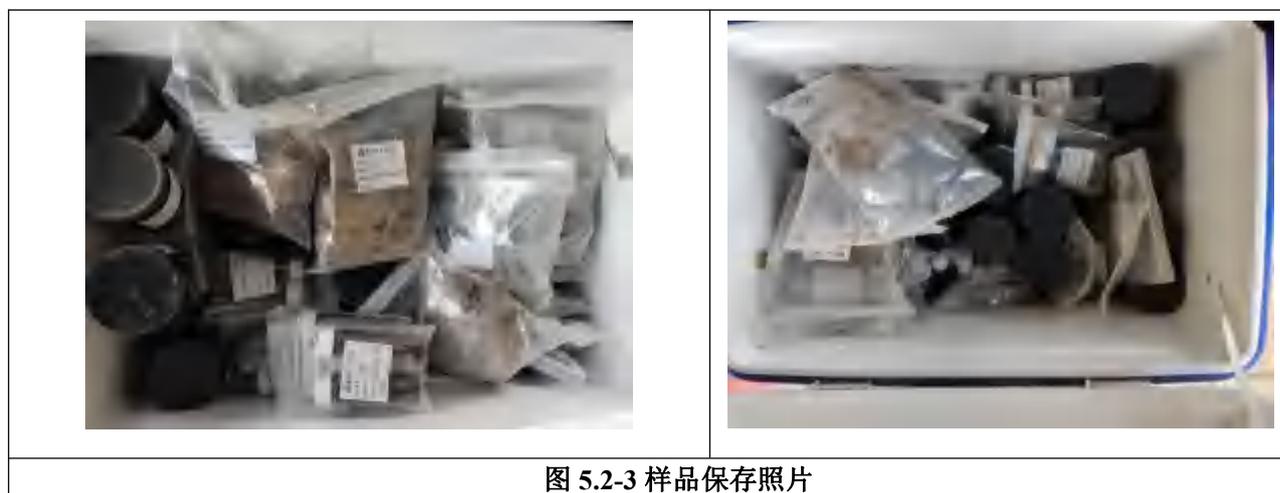
图 5.2-3 样品保存照片

(2) **样品包装**：做好样品保温、防护、防震措施，防止样品在运输过程受到破坏；使用装有蓝冰的车载冰箱，车载冰箱内用气泡膜填满，避免样品出现晃动。

(3) **样品交接**：样品采集后严格按照规定方法保存样品。样品运输过程中均采用车载冰箱保存，以保证样品对低温的要求，且严防样品的损失、混淆和污染，直至最后到达实验室，完成样品交接，运送员和实验室接样员对每一批样品进行核对、交接、签字，填写样品交接单。
