枣庄市妇幼保健院地块
土壤污染状况调查报告

委托单位：枣庄市薛城区自然资源局

编制单位：中国国检测试控股集团青岛京诚有限公司

二〇二二年十一月

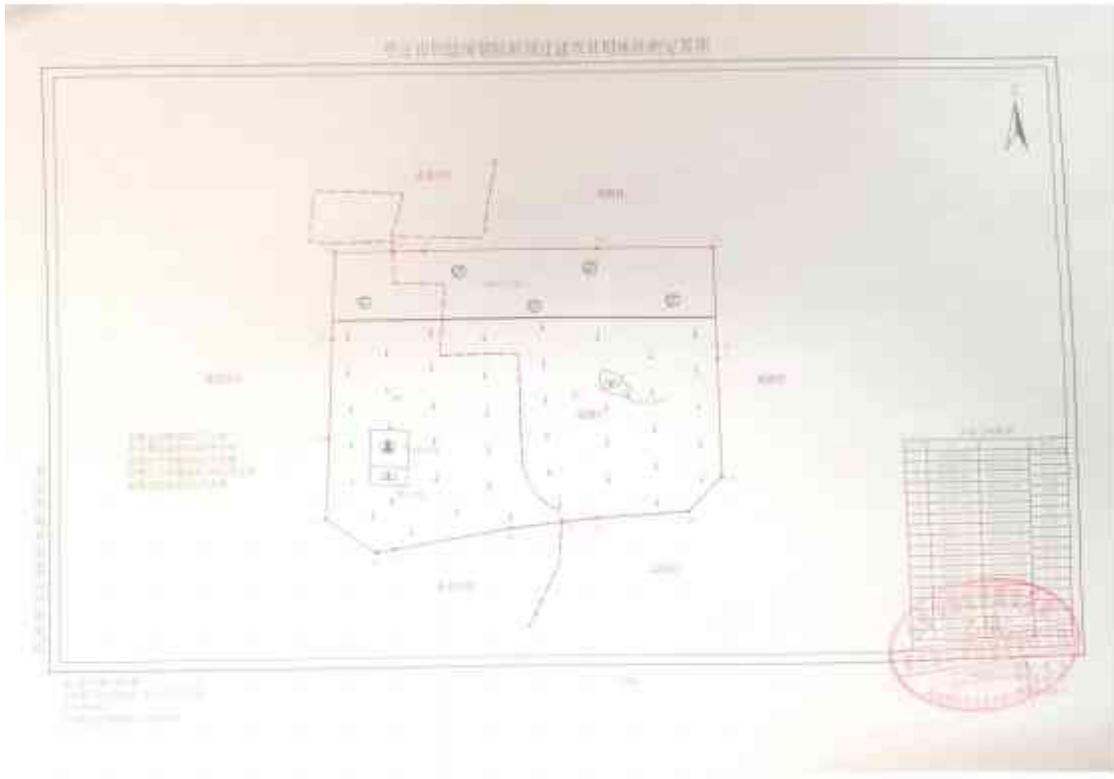
图 2.2-1 地块四至范围图

枣庄市妇幼保健院地块位于薛城区复元三路东侧、厦门路南侧、规划黄河路北侧，总用地面积 59837 平方米（合 89.76 亩），地块勘测定界图见图 2.2-1，界址点坐标见表 2.2-1。

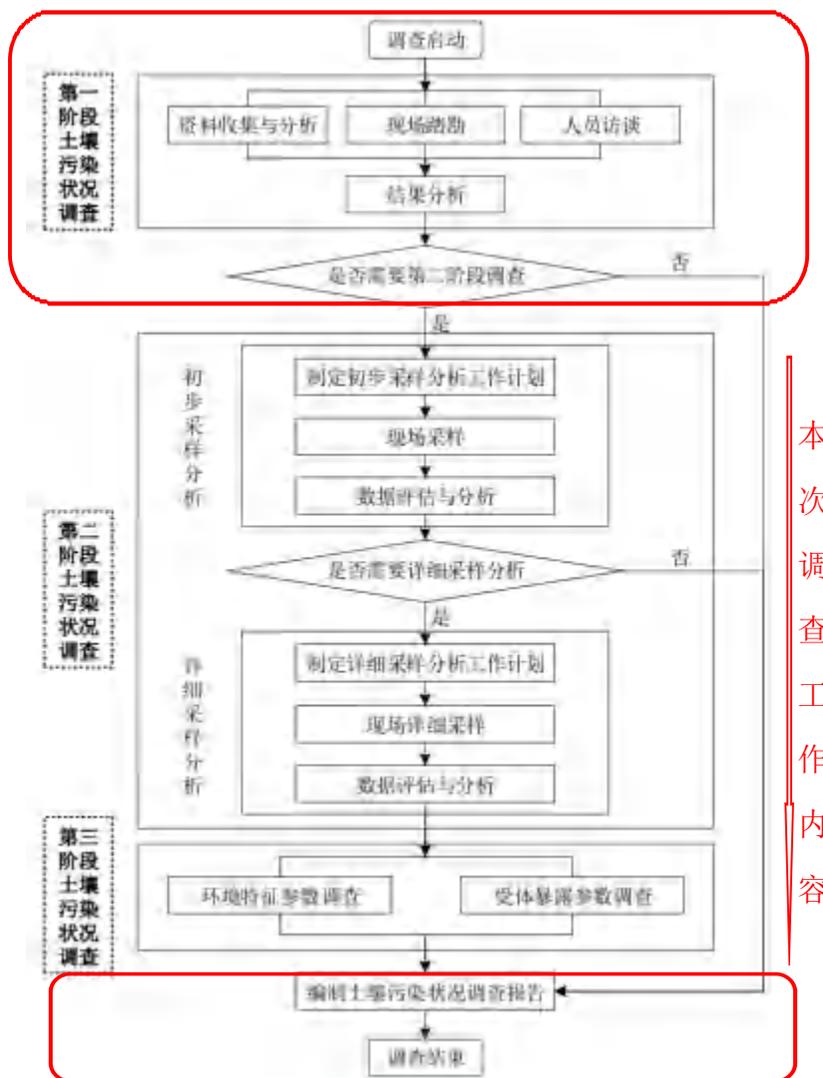
图 2.4-1 地块环境调查的工作方法和程序

土壤污染状况调查的工作内容与程序见图 2.4-1。本次调查只涉及到第一阶段。

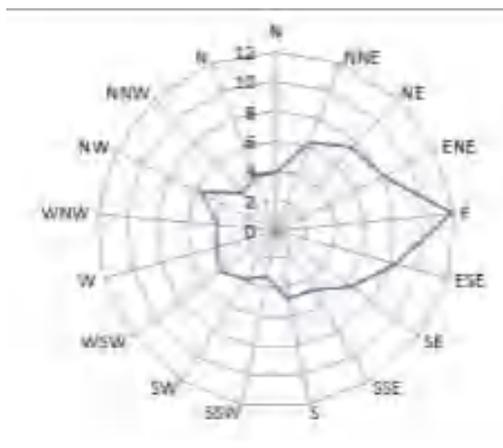
图 3.2-1 薛城区风向频率玫瑰图

薛城区属大陆暖温带季风性气候区，四季分明，光照充足，雨热同期，雨量充沛，无霜期长。常年主导风向为东南风，近三年主导风向为东风。常年平均风速 3m/s，年最大风速 18 m/s；年均气温 15℃，最高气温 39.8℃，最低气温-17.6℃，最热月份平均 26.5℃，最冷月份平均-0.7℃；年均降水量 952.8mm，年最大降水量 1410.6mm，日最大降水量 289mm；年平均气压 1008.1hpa；平均相对湿度 64%；无霜期达 200 天以上，冰冻期约 120 天，地表冻土最大深度 240mm。

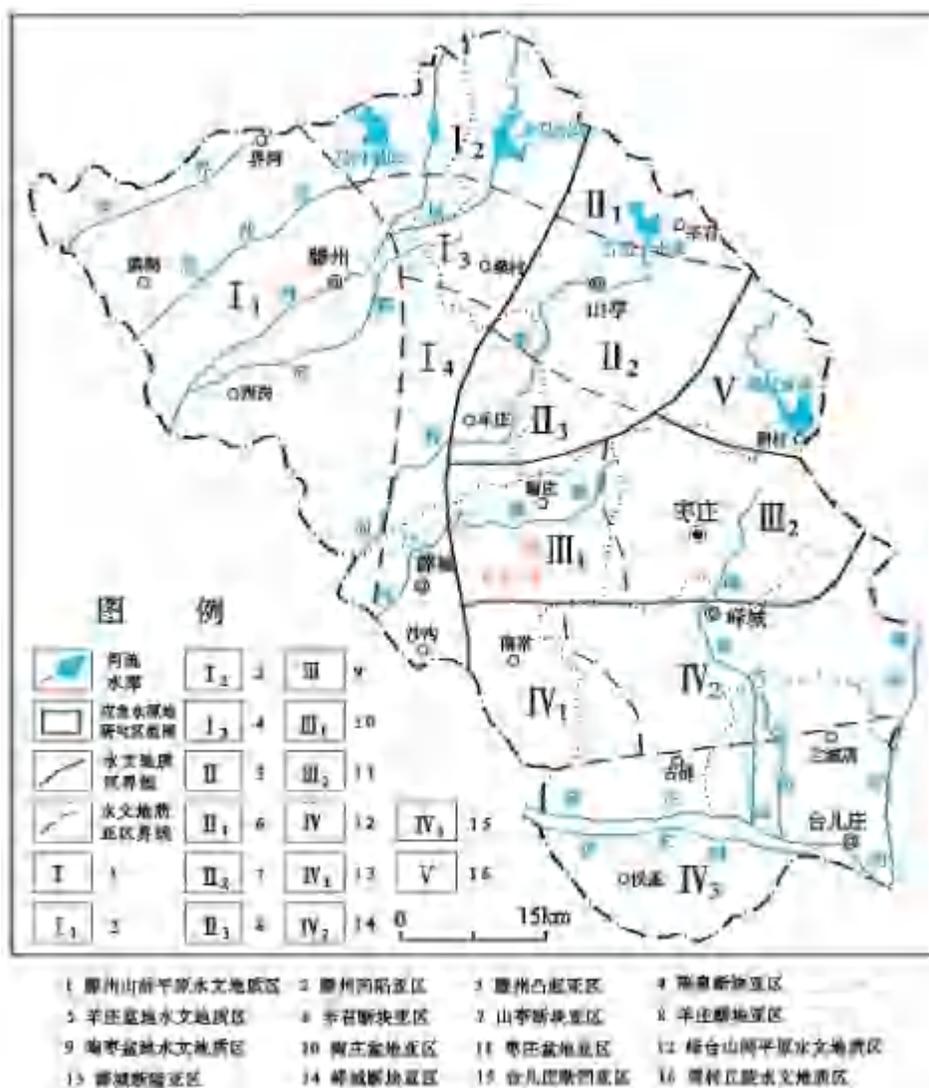
图 3.2-3 区域水文地质分区图

根据区域地质构造特征及水文地质条件，枣庄市分为羊庄盆地、官桥断块、荆泉断块、鳧山断块和滕西平原 5 个水文地质区、十三个水文地质亚区。

地块位于陶庄盆地亚区的中部。

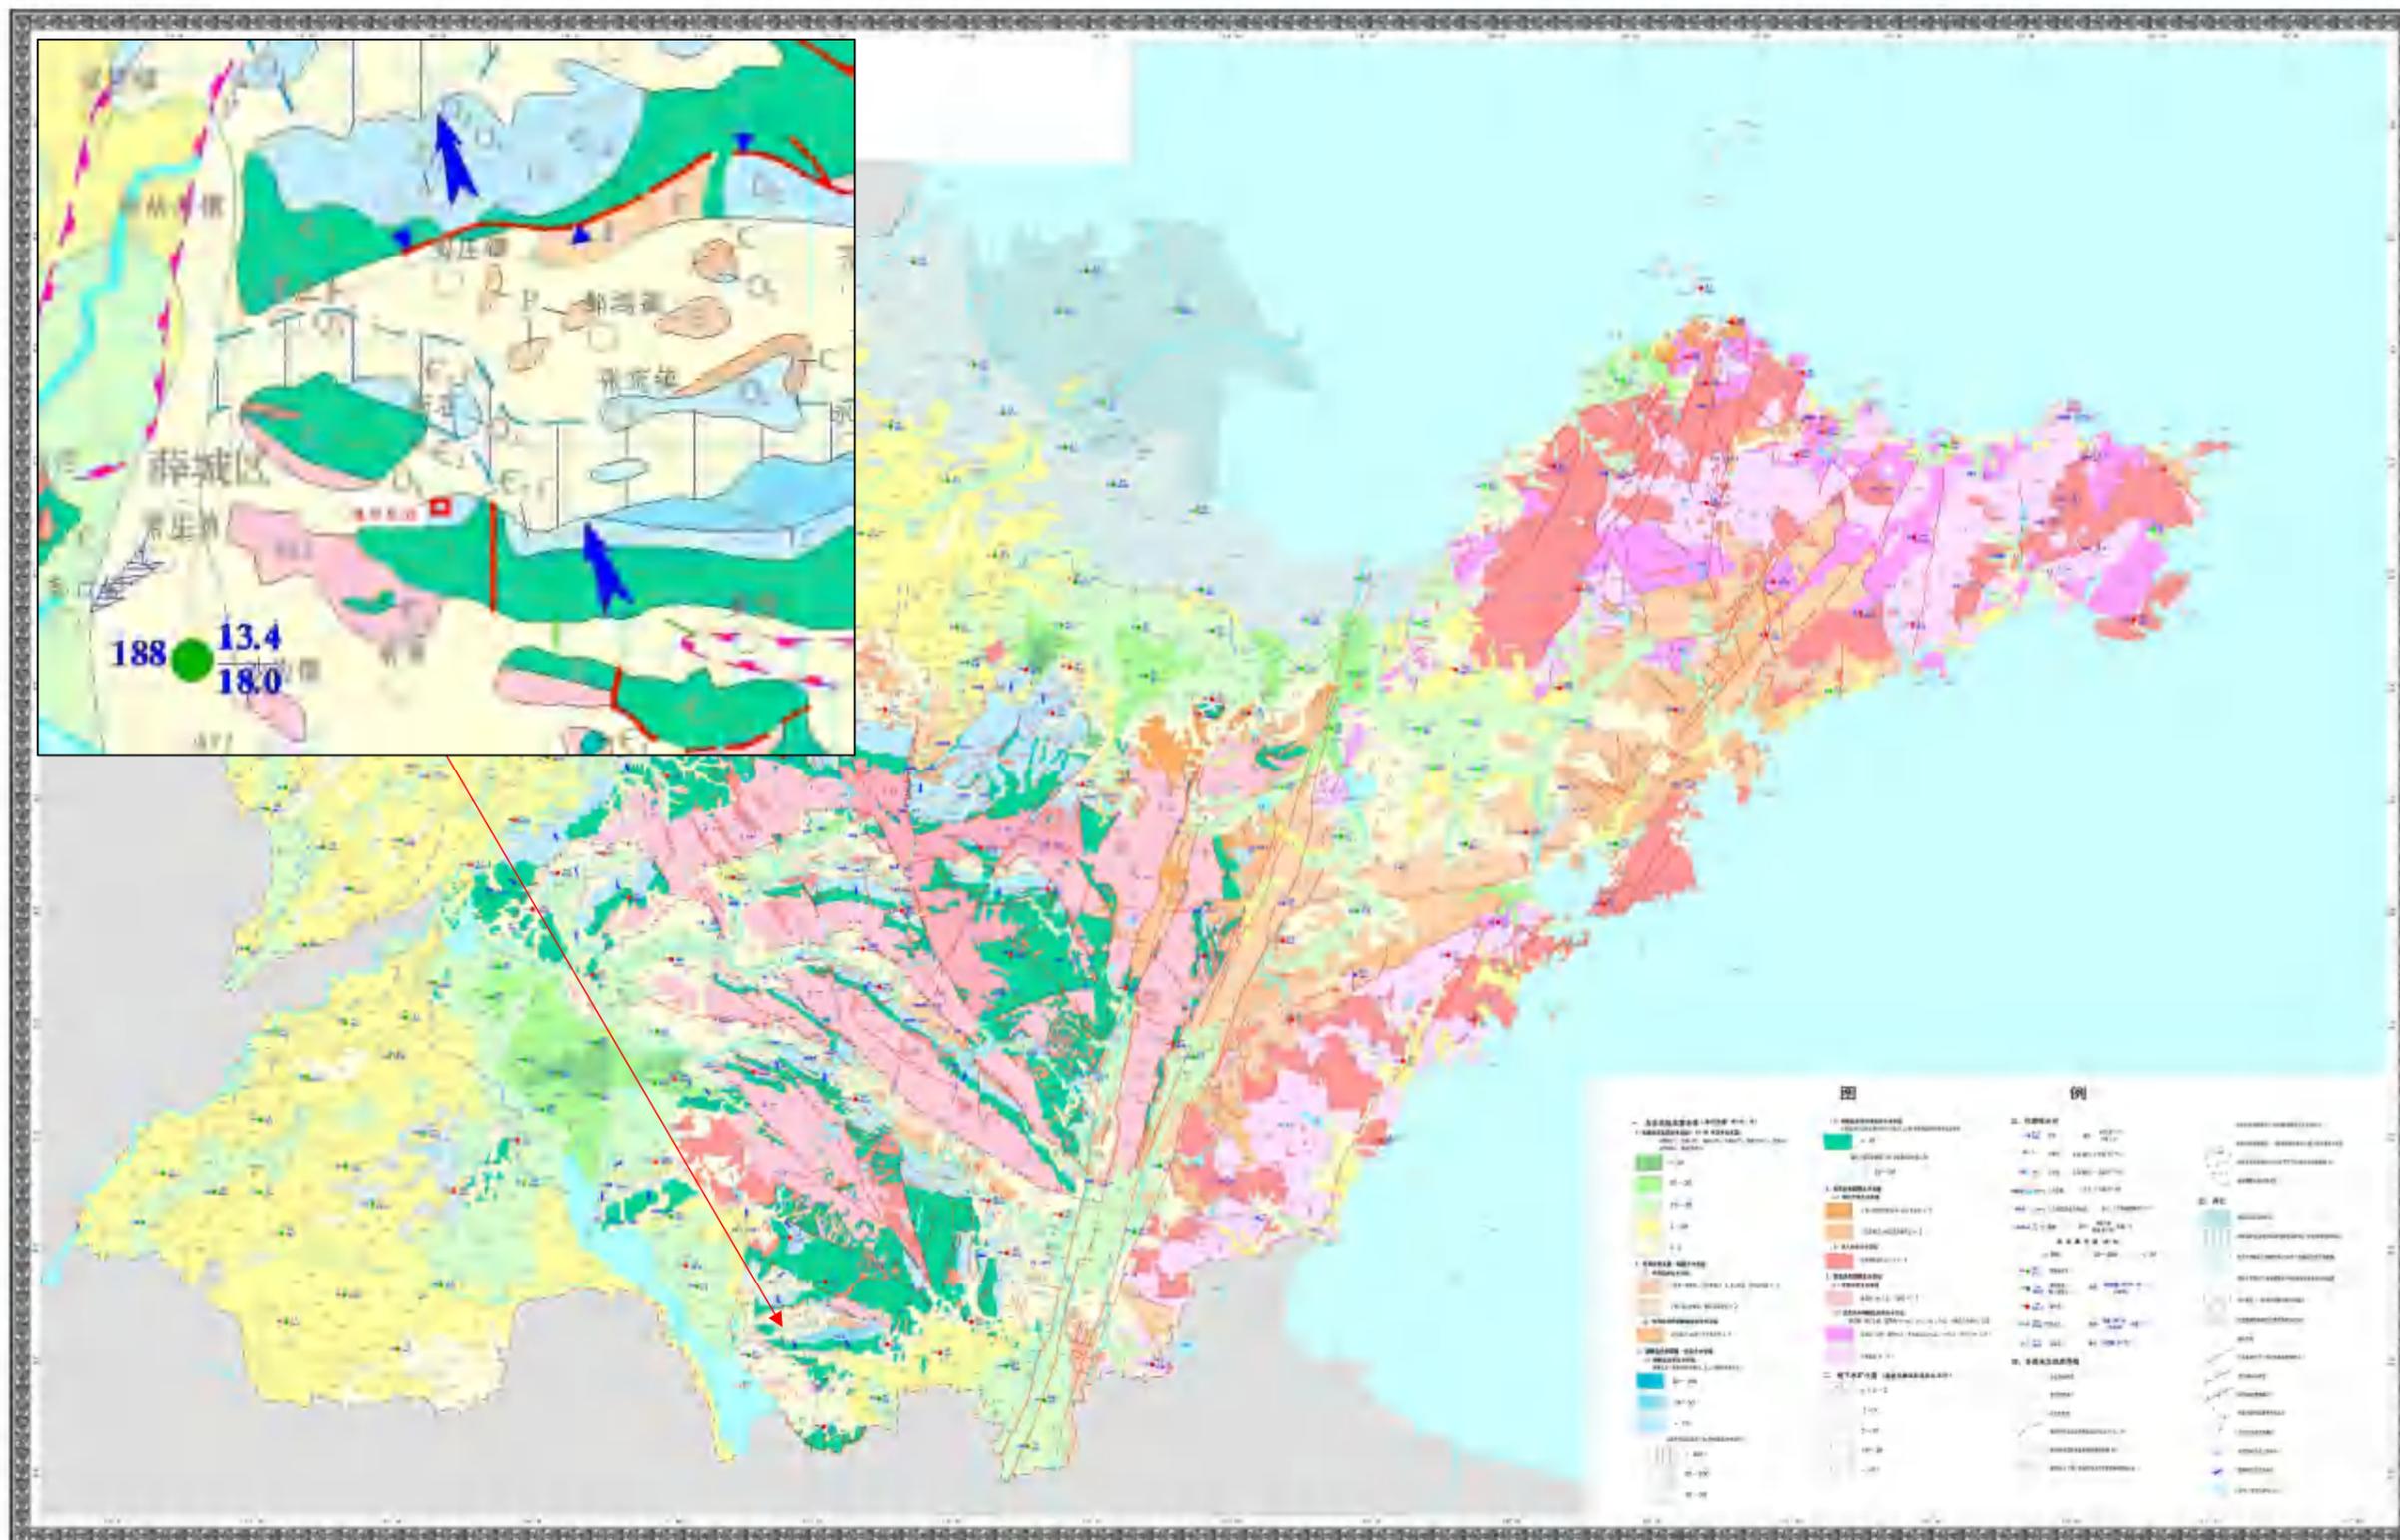
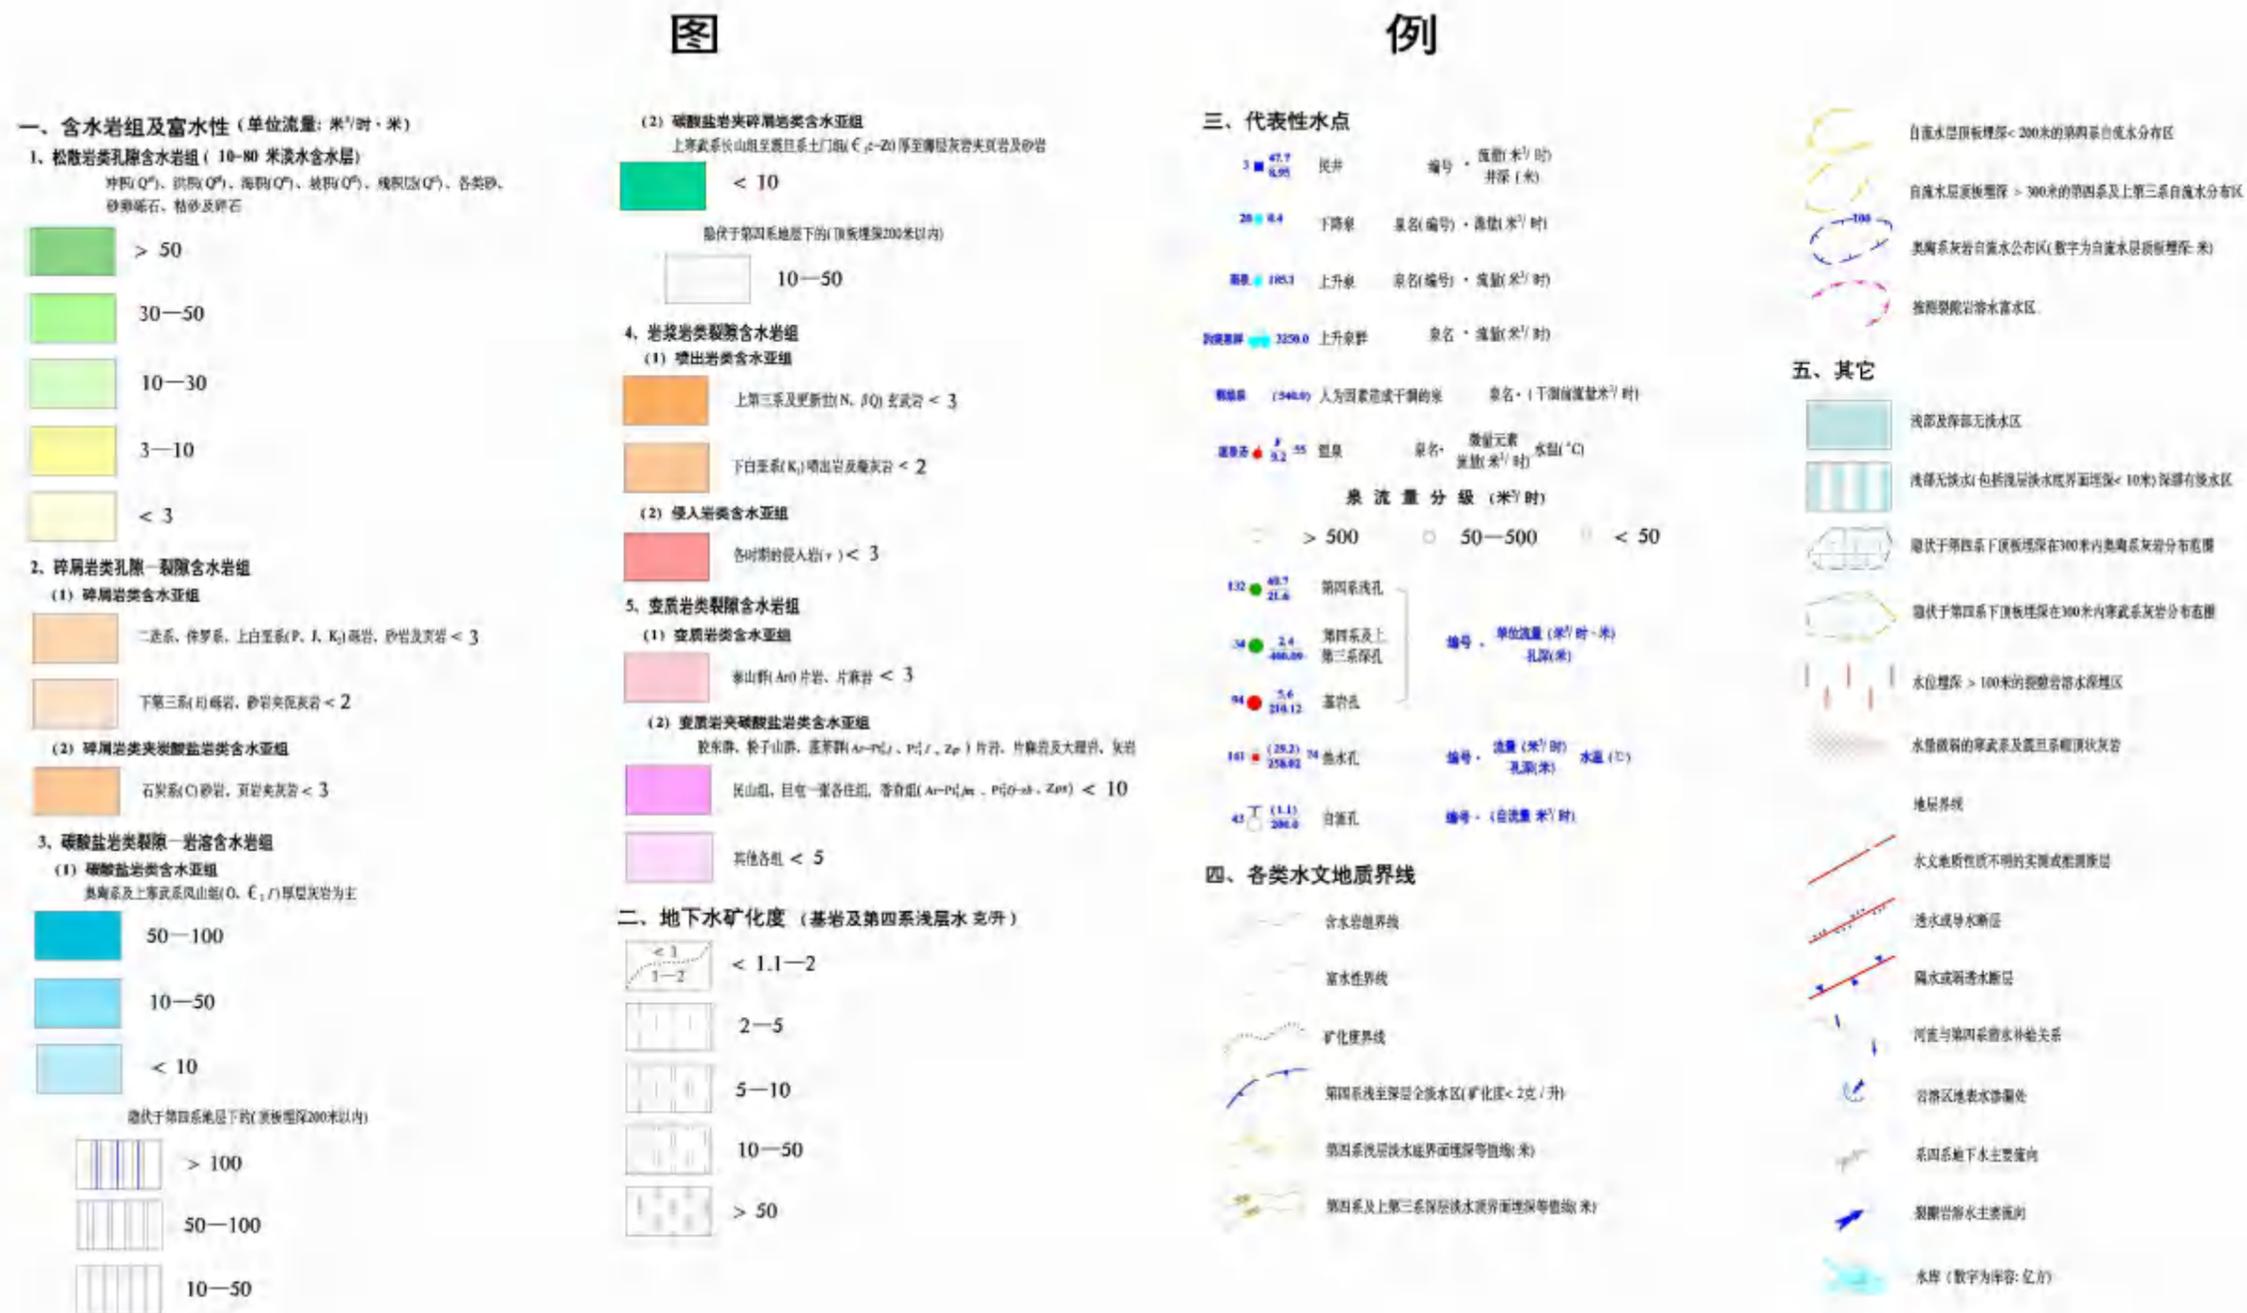
图 3.2-4 区域水文地质图 (1:50 万)

项目所在区域地层含水岩组为碳酸盐岩类裂隙-岩溶含水岩组中碳酸盐岩类含水亚组。地下水赋存于岩层孔隙，风化裂隙及构造裂隙中，单位涌水量小于 $10\text{m}^3/\text{d}\cdot\text{m}$ ，矿化度 $300\sim 1000/\text{L}$ 属 $\text{HCO}_3\cdot\text{SO}_3\text{-Ca}$ 型水。区域水文地质图见图 3.2-1。

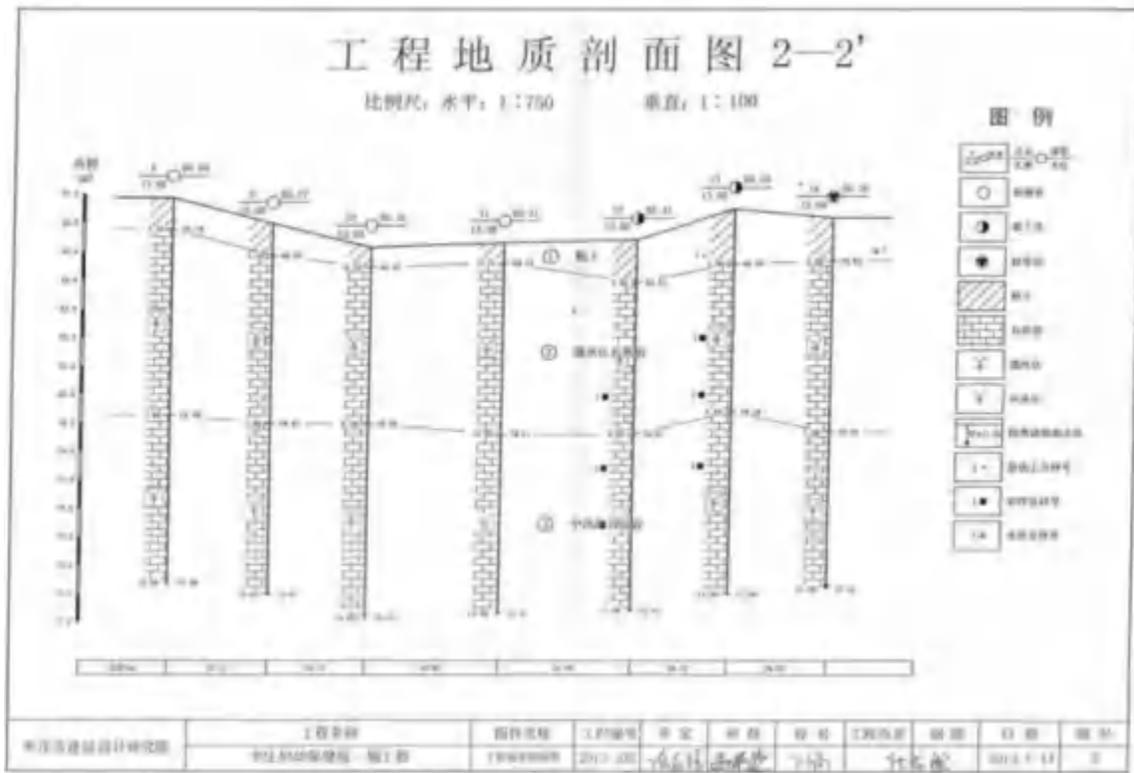
图 3.2-3 地质剖面图

在钻探揭露深度范围内，场区土层主要有7层，现自上而下依次叙述如下：

地质剖面图示例见下图：

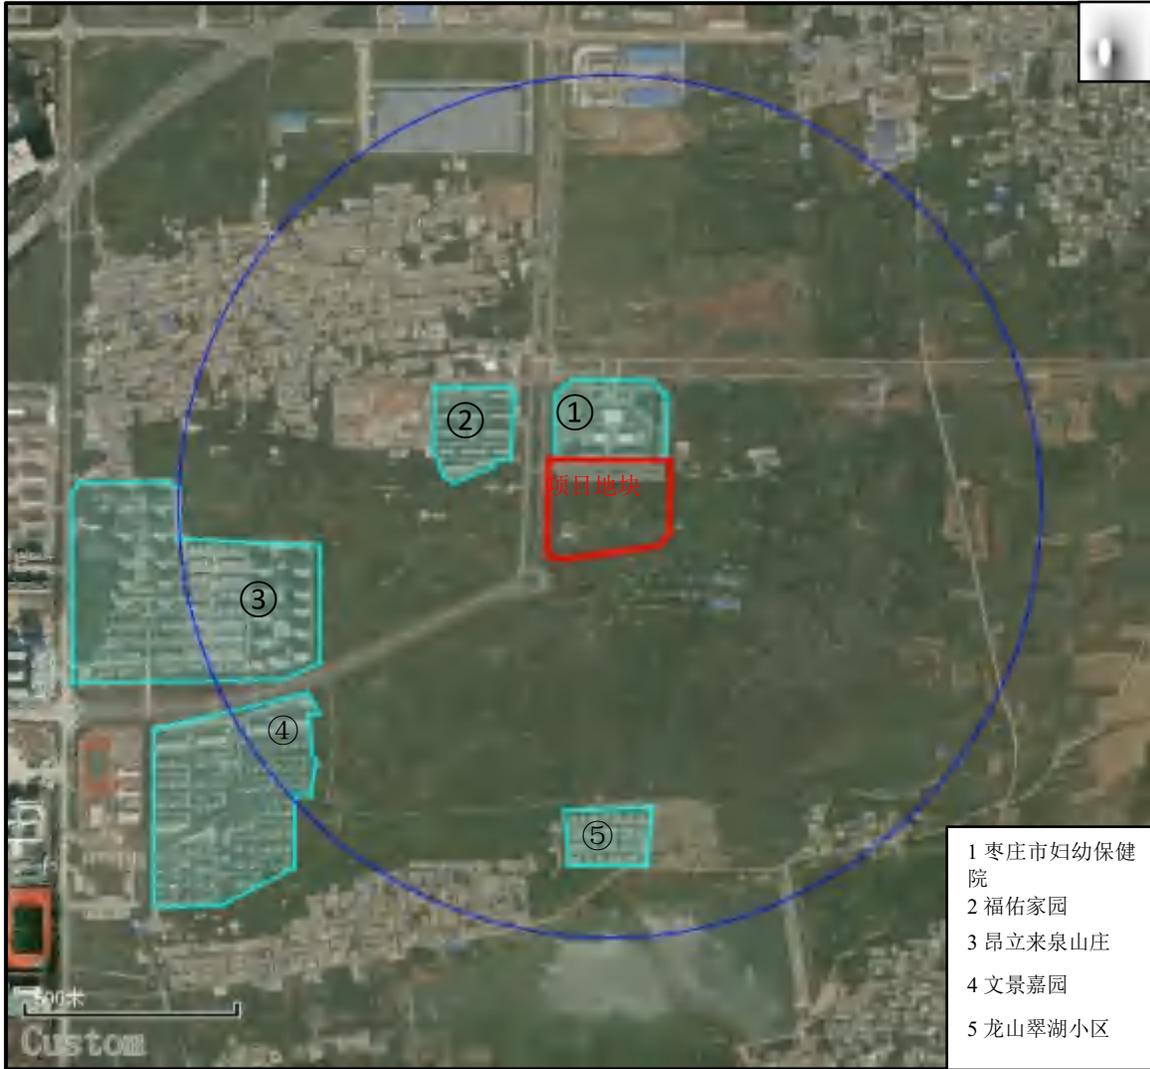
图 3.3-1 项目中心 1km 范围内敏感目标图

调查地块位于薛城区复元三路东侧、厦门路南侧、规划黄河路北侧。项目中心1km 范围内敏感目标包含居住区和医院，具体情况见表 3.3-1、图 3.3-1。

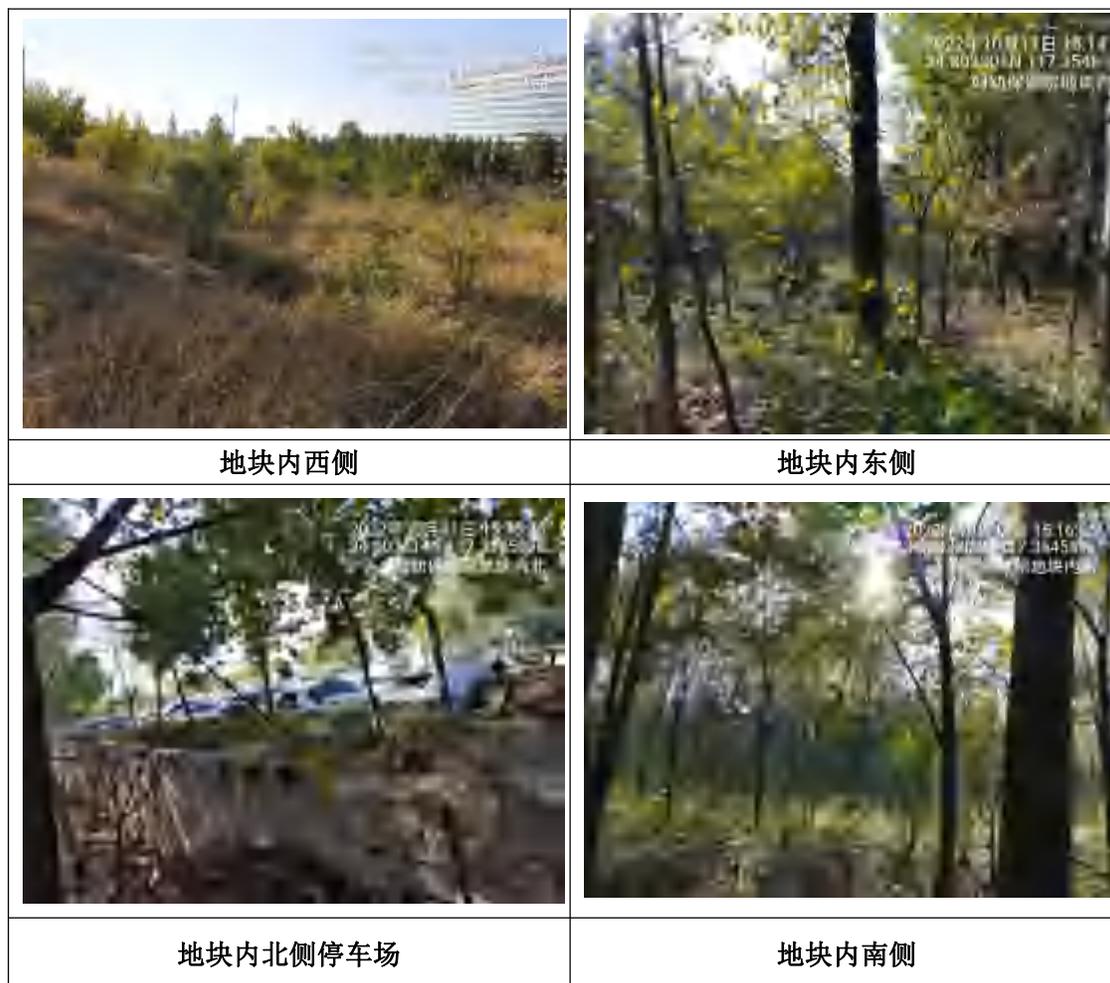
图 3.4-1 地块内踏勘照片

本调查地块总用地面积 59837 平方米（合 89.76 亩），地块现状主要为林地和农用地，北侧为妇幼保健院停车场，地块内有两户住户。2022 年 10 月现场踏勘照片如下图所示。

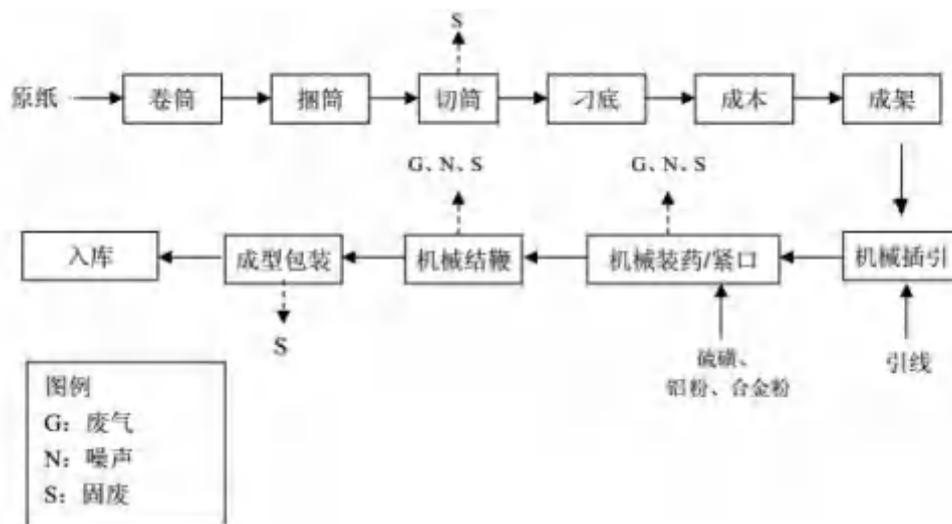
图 4.3-1 鞭炮生产工艺流程及产污节点图

鞭炮生产工艺简述：将外购的原纸在全自动扯筒机上完成卷筒、捆筒、切筒、刁底工序并成本、成架便于计量和运输)，再进行机械插引，将硝酸钾、硫磺、铝粉、合金粉等按要求比例进行机械装药，装药后紧口，再进行机械结鞭(结鞭

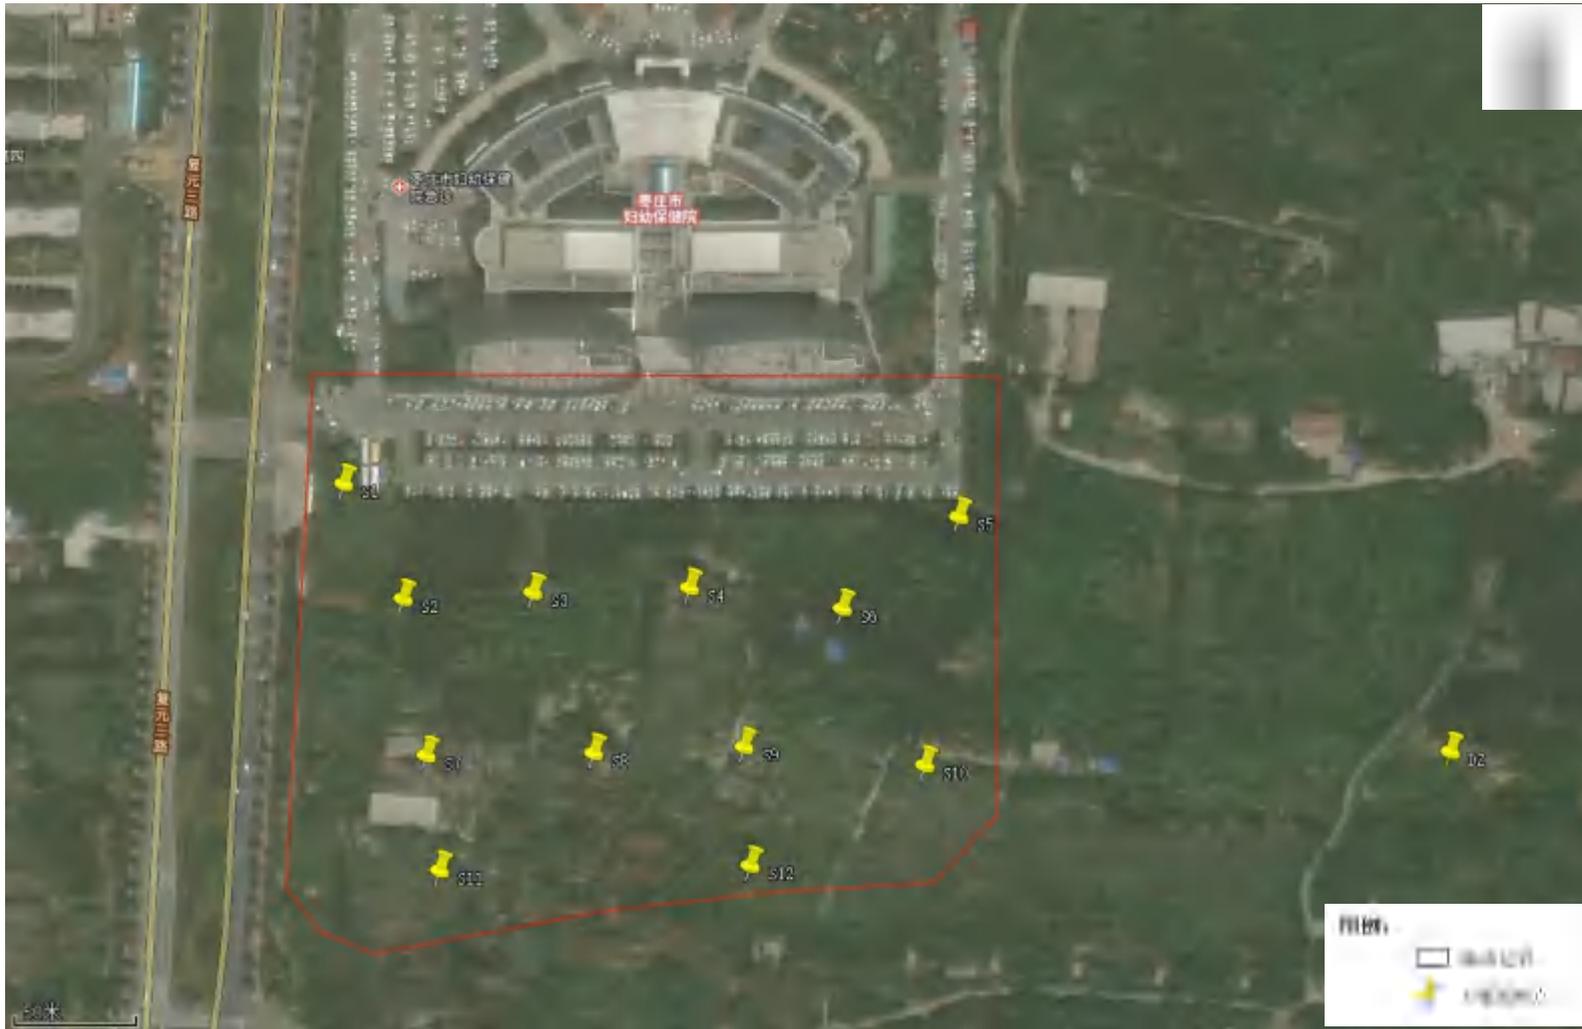
图 4.5-1 项目监测布点图

点位	经度 (°)	纬度 (°)	采样深度	布点依据
S1	117.35781	34.80275	0.5m	北侧妇幼保健院停车场边界
S2	117.35808	34.80234	0.5m	系统随机布点
S3	117.35865	34.80236	0.5m	系统随机布点
S4	117.35934	34.80238	0.5m	开荒农田区域
S5	117.36054	34.80263	0.5m	北侧妇幼保健院停车场边界
S6	117.36002	34.80230	0.5m	地块内构筑物
S7	117.35818	34.80177	0.5m	地块内住户
S8	117.35892	34.80178	0.5m	开荒农田区域
S9	117.35959	34.80181	0.5m	开荒农田区域
S10	117.36038	34.80174	0.5m	系统随机布点

点位	经度 (°)	纬度 (°)	采样深度	布点依据
S11	117.35824	34.80136	0.5m	系统随机布点
S12	117.35946	34.80146	0.5m	靠近南侧原鞭炮厂边界
DZ	117.36271	34.80179	0.5m	开荒农田区域

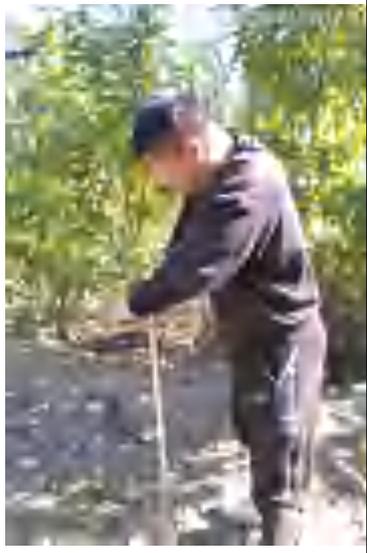
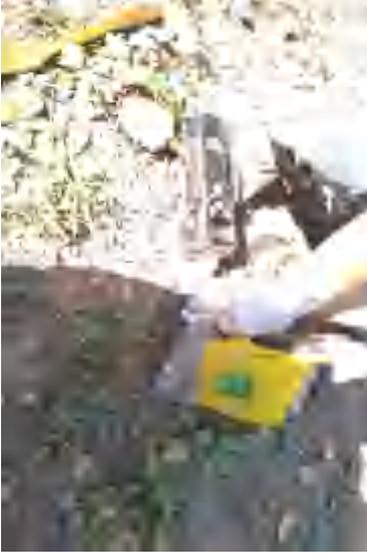
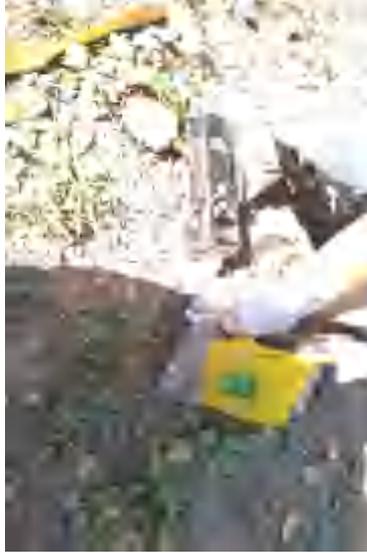
图 4.5-2 土壤样品现场快速检测照片

现场快速检测照片示例见下图。

S2 现场快检照片		
采样点位	VOC	重金属
