枣庄市薛城区龙吟小学、龙吟中学地块  
土壤污染状况调查报告

委托单位：枣庄市薛城区教育和体育局

编制单位：中国国检测试控股集团青岛京诚有限公司

二〇二三年三月

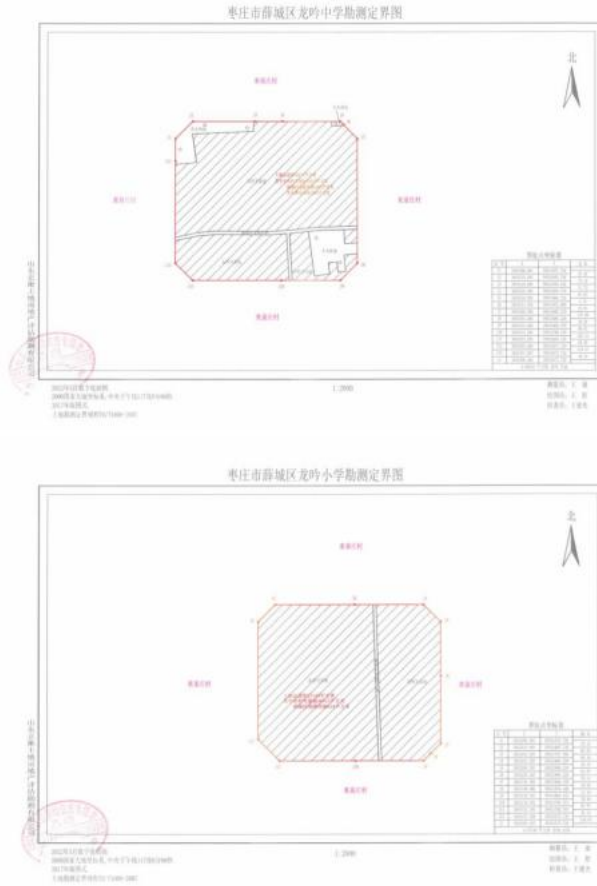
图 2.2-1 地块四至范围图

枣庄市薛城区龙吟小学、龙吟中学地块位于枣庄薛城区来泉庄村，总用地面积 76062 平方米（合 114.09 亩），地块勘测定界图见图 2.2-1，界址点坐标见表 2.2-1~2.2-2。同时考虑相邻地块存在的可能污染源，调查了解周边地块的主要污染因素。
