# 滕州瑞元香料有限公司老厂区地块 土壤污染状况调查报告

委托单位：滕州市自然资源局

编制单位：中国国检测试控股集团青岛京诚有限公司

二〇二二年七月

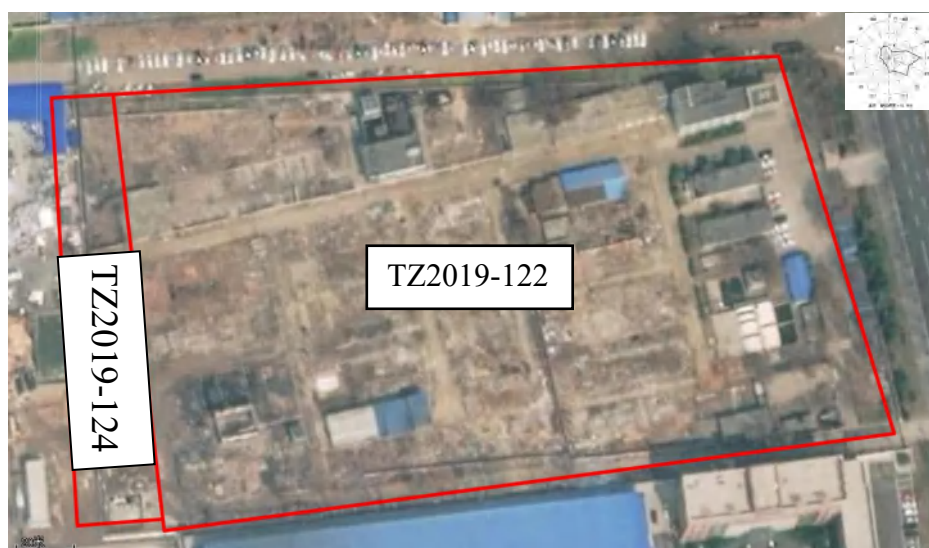
图 1.4-1 调查范围图

本次调查范围为滕州瑞元香料有限公司老厂区，该厂区位于益康大道 2066 号，地块中心坐标为 E117.172108°、N35.032759°，占地面积为 36943.8 平米。该地块目前被拆分为两宗地 TZ2019-122（33859.5 平米）和 TZ2019-124（3084.3 平米）收储，两宗地合计面积为 36943.8 平米。地块西侧紧邻中材锂膜有限公司（在建中），北侧以广源西路作为边界，东侧以益康大道作为地块边界，南侧以顺河路为地块边界，地块的红线范围图如图 1.4-1 所示，被收储两宗地的勘测定界图如图 1.4-2 所示，具体拐点坐标见表 1.4-1。
